**Artikel:** Sattel SZ, Letzi- oder Schornoturm am Morgarten : bauhistorische Untersuchung 2007

# Sattel SZ, Letzi- oder Schornoturm am Morgarten

## Bauhistorische Untersuchung 2007

von Jakob Obrecht

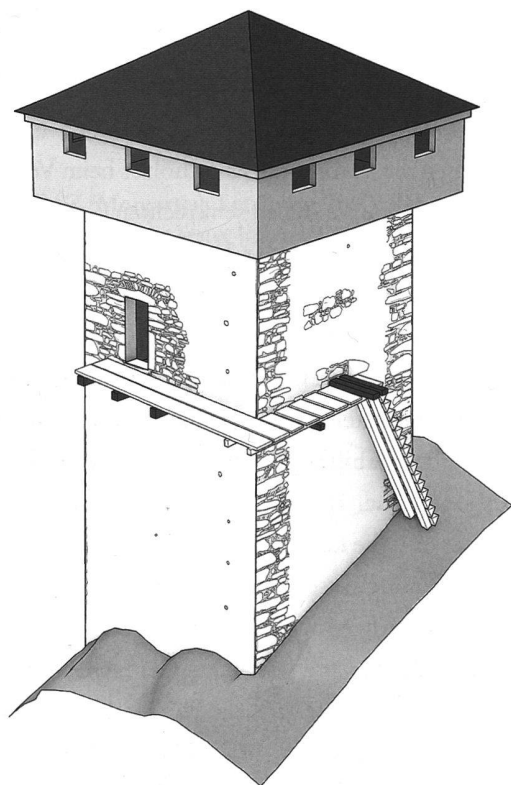
18: Sattel SZ, Morgarten, Letziturm 2007. Rekonstruktion von Zugang und Obergaden; von SE. Die durch Befunde am Mauerwerk nachgewiesenen Bauhölzer sind dunkel eingefärbt.

Mit Ausnahme der dunkel eingefärbten Kragbalken ist die Anordnung der rekonstruierten Bretter und Balken auf Abb. 18 nicht verbindlich und dient allein der Illustration.
