Wildhaus-Alt St. Johann SG, Burgruine Wildenburg Bauliche Sanierung des Hauptturmes und Neuerschliessung der Ruine 2012/13

von Jakob Obrecht
mit einem Beitrag von Heinrich Boxler

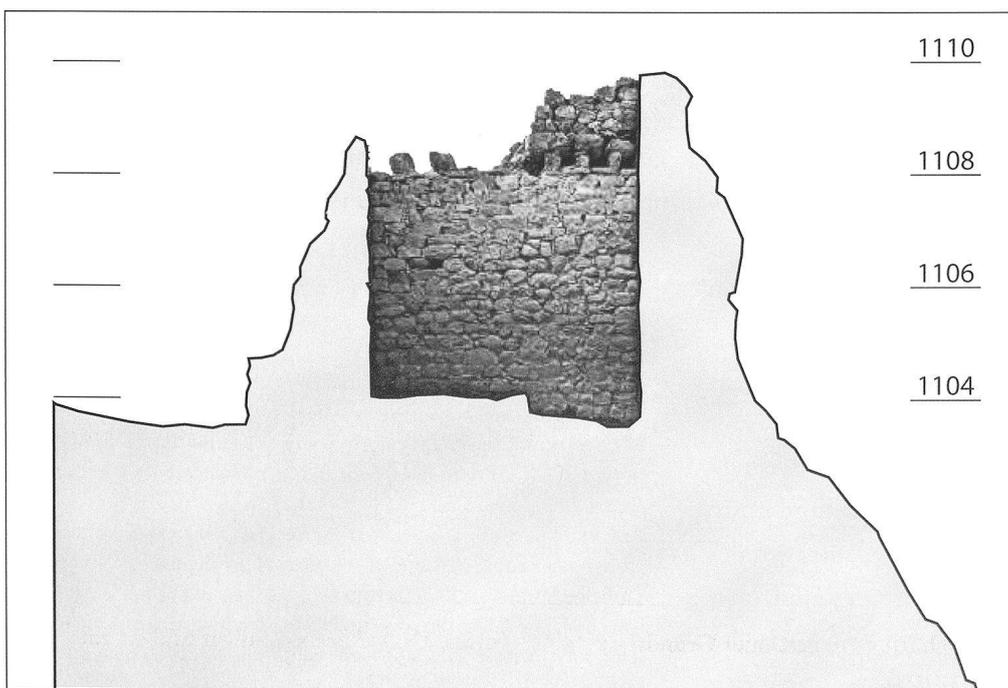
6: Wildhaus-Alt St. Johann SG, Wildenburg. Auf den Scanaufnahmen des Turmes basierender S-N-Schnitt durch den Turm. Das Foto der westlichen Innenwand mit den teilweise erhaltenen Balkenlöchern des Bodens über dem Erdgeschoss ist massstabgetreu in den Plan eingefügt.

Abgesehen vom Fenster gab es in der gegenüber liegenden Westwand M3 noch acht mehr oder weniger gut erhaltene Balkenlöcher (siehe Abb. 6). Darin steckten ehemals die Tragbalken des Bodens des 1. Obergeschosses. Die Balken waren rund 5,6 m lang und hatten Querschnitte von 30 bis 40 cm Breite und ca. 30 cm Höhe. Verlegt und direkt eingemauert wurden sie, als man beim Bau die für das Erdgeschoss vorgesehene Turmhöhe erreicht hatte.

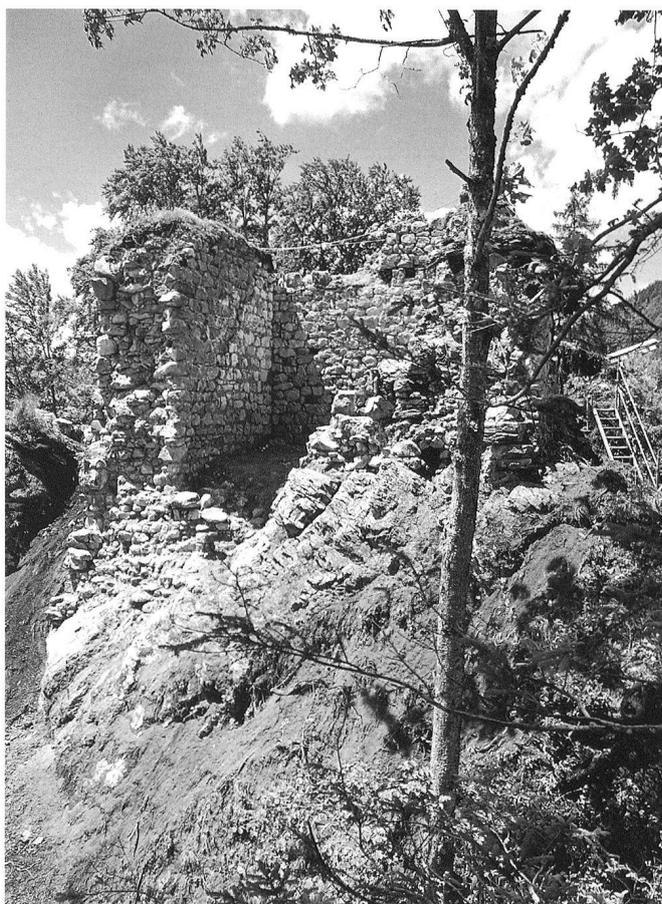
13: Wildhaus-Alt St. Johann SG, Wildenburg. Blick in das vom Schutt befreite Turminnere. Die helle keilförmige Fläche auf der Innenseite der Südmauer M3 zeigt die Form des abgetragenen Schuttkegels im Turminnern an, von Nordosten.

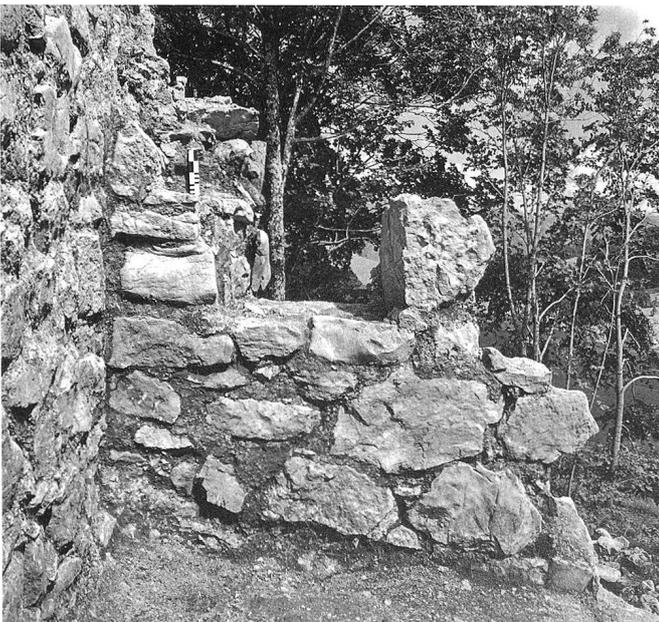
15: Wildhaus-Alt St. Johann SG, Wildenburg. Turm, Mauer M2. Reste des Fensters, das direkt neben der inneren Ecke M1/M2 liegt, von Westen.

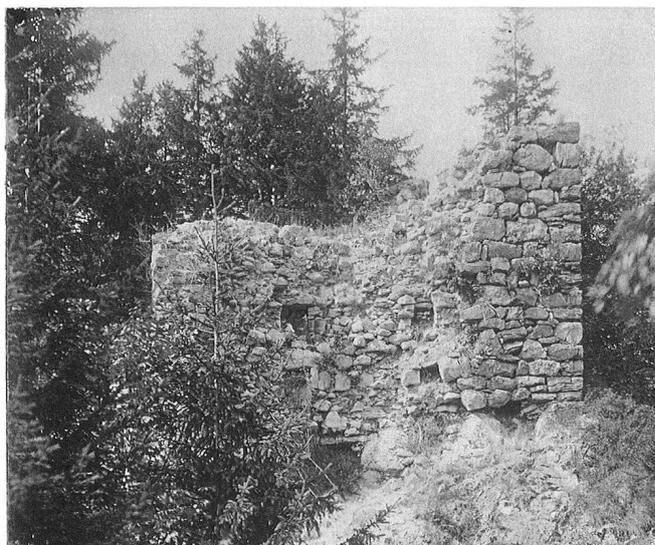
18: Wildhaus-Alt St. Johann SG, Wildenburg. Turm, Mauer M2, Fotoausschnitt. Aufrecht stehende Reste der Ostmauer des Turmes mit den zwei gut erkennbaren Fensteröffnungen. Einige Jahre vor deren Einsturz in den 1920er Jahren, von Osten.
