**Artikel:** Schänis SG, Burgruine Niederwindegg : Bericht über die bauarchäologische Untersuchung und die Konservierung der Ruine 2020

# Schänis SG, Burgruine Niederwindegg

Bericht über die bauarchäologische Untersuchung und die Konservierung der Ruine 2020

von Jakob Obrecht

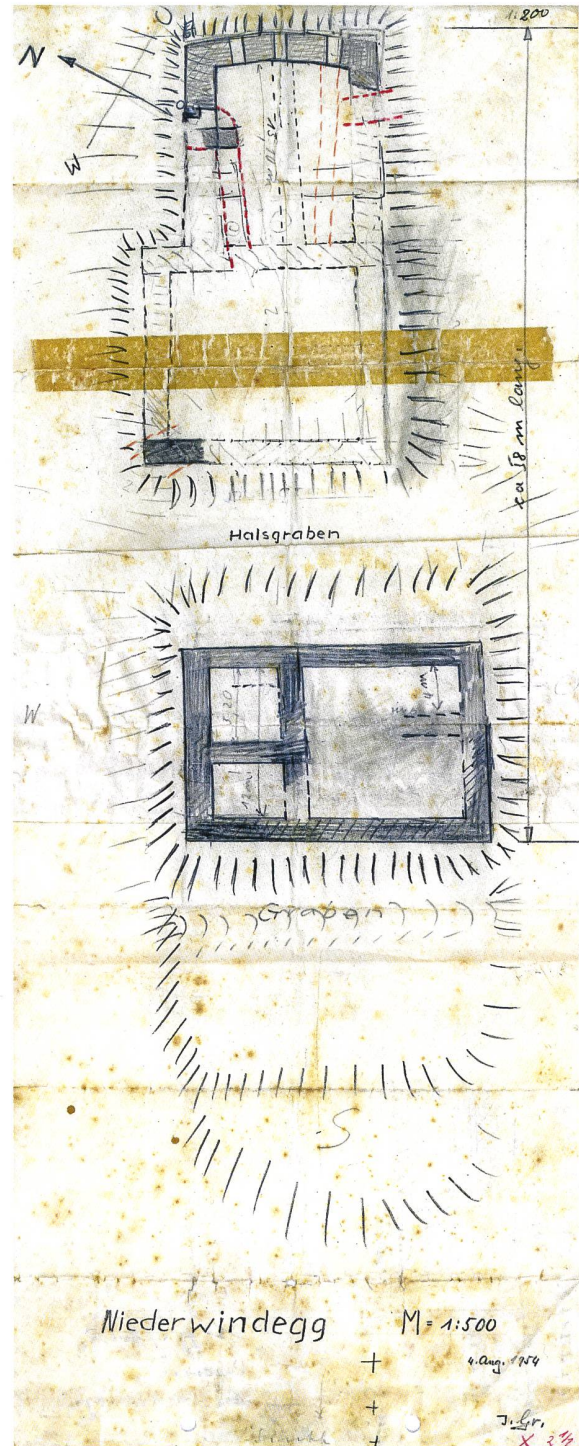
1: Schänis SG, Ruine Niederwindegg. Grundrisssskizze der Anlagen Windegg 1 (unten) und Windegg 2. Darin eingezeichnet ist der Verlauf der Sondierschnitte und heute nicht mehr sichtbarer Mauerzüge. Aufnahme von Jakob Grüninger aus dem Jahr 1954.

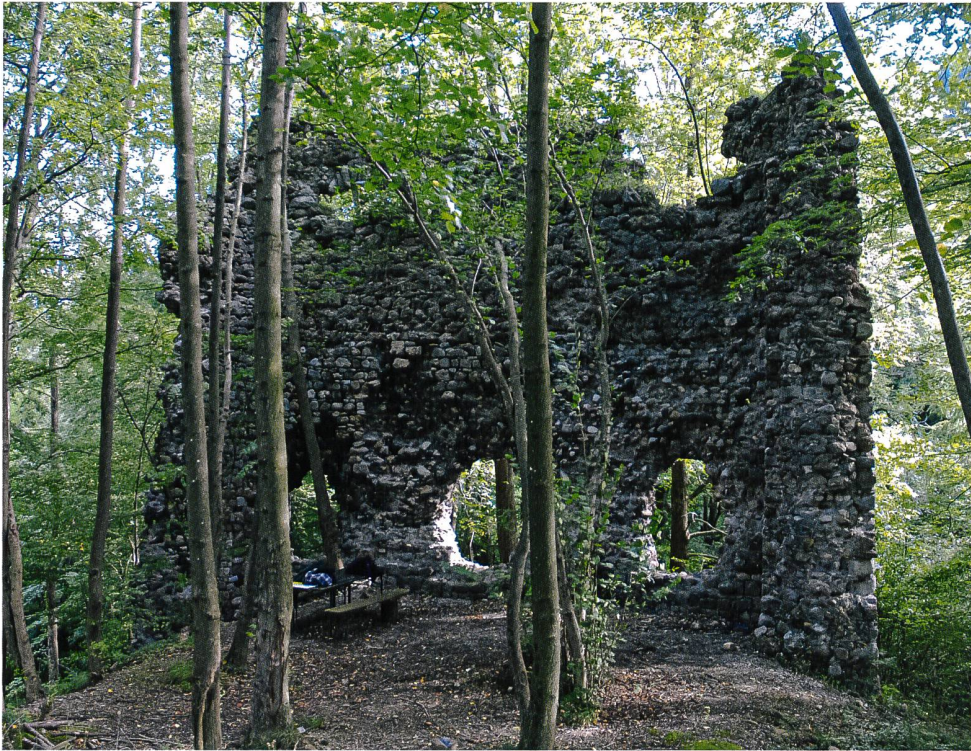
2: Schänis SG, Ruine Niederwindegg, 2020. Mauern des im Bericht als Windegg 2 bezeichneten Gebäudekomplexes vor dem Roden der gesamten Burgranlage im Winter 2016/17. Aufnahme aus dem Jahr 2012, von Südwesten.

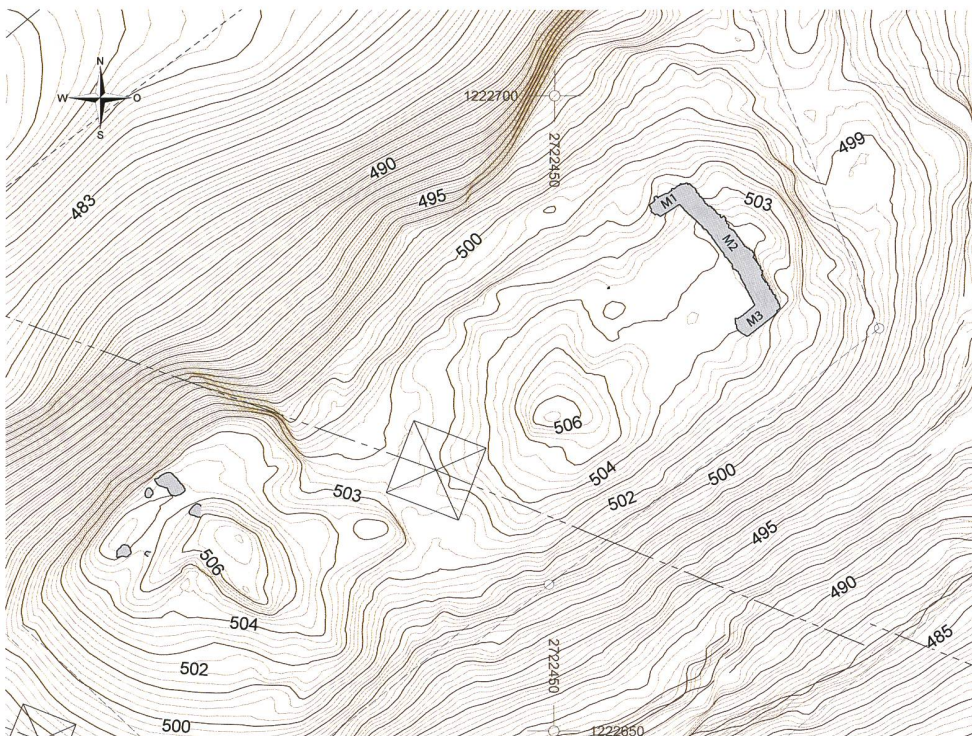
3: Schänis SG, Ruine Niederwindegg, 2020. Ausschnitt aus dem topografischen Plan der Burgranlage. Links unten, grau unterlegt, die Mauerreste der Anlage Windegg 1. Der Graben zwischen Windegg 1 und Windegg 2 und derjenige nordöstlich vor dem U-förmigen Mauerzug der Anlage Windegg 2 zeichnen sich im Verlauf der Höhenkurven deutlich ab. Oben rechts der zweifach abgewinkelte Mauerzug von Windegg 2. Das Quadrat im Burggraben markiert den Stromleitungsmast.

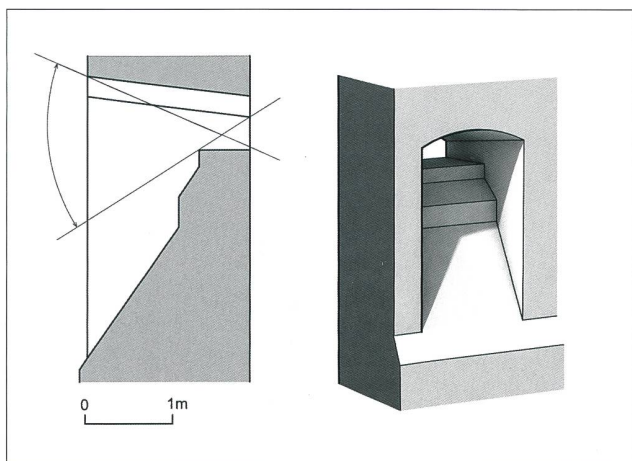
Die bauarchäologische Dokumentation der Ruine Windegg 2 umfasst die vorgängig erstellten Fassadenpläne, dazu Übersichts- und Detailfotos. Auf Grund des Zustandes des Mauerwerks zur Zeit der Projektierung wurde die Aufnahme massstäblicher Detailzeichnungen nicht in Betracht gezogen. In den drei Mauerausbrüchen im Erdgeschoss der Mauer M2 waren – bis auf die Reste einer Leibung in Ausbruch 3 (Abb. 5 und 6) – keine aussagekräftigen Details mehr vorhanden. Erst nach dem Bau des Gerüsts zeigte sich beim Putzen der Öffnungen 4 und 5, dass die dortigen Befunde eine zeichnerische Aufnahme verdient hätten. Dank den detailgetreuen Fassadenplänen liessen sich die ursprüngliche Form und die Masse der beiden Öffnungen dennoch nachträglich gut rekonstruieren (Abb. 7).

7: Schänis SG, Ruine Niederwindegg, 2020. Mauer M2. Rekonstruktion der in ihrer Form beispiellos dastehenden Schiesscharten 4 und 5. Im Schnitt (Bild links) ist zusätzlich der maximal mögliche Schusswinkel eingezeichnet. Die Zeichnung basiert auf den Massen der Fassadenpläne und der Fotodokumentation.

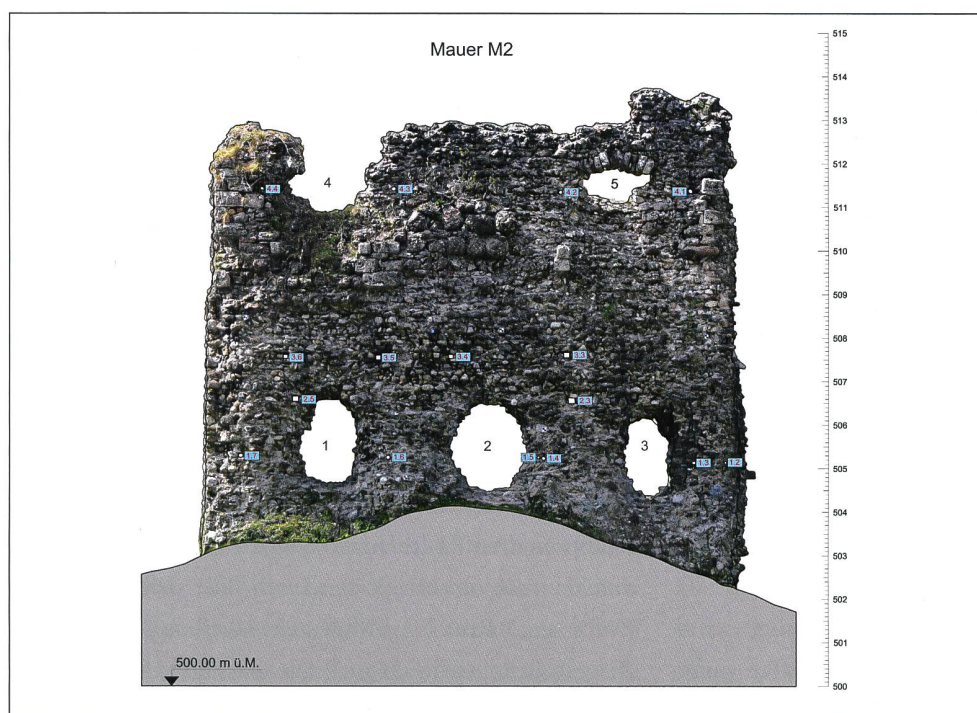
8: Schänis SG, Ruine Niederwindegg, 2020. Plan der Aussenfassade der Mauer M2. Darin eingetragen sind die Nummern der Maueröffnungen und der Gerüsthebellöcher.

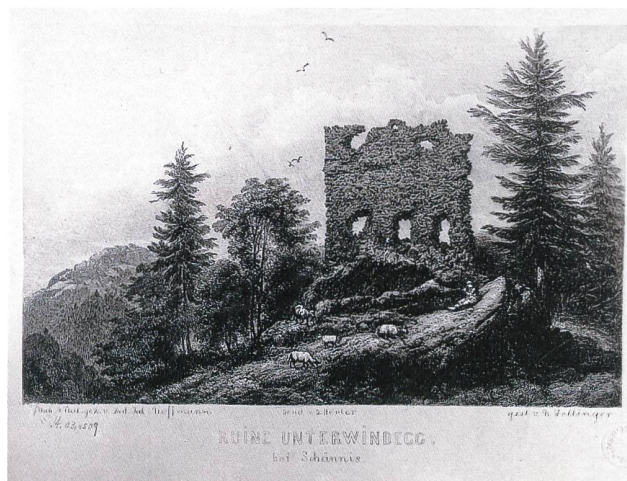
15: Schänis SG, Ruine Niederwindegg. Stich der Ruine Niederwindegg, gezeichnet von Jakob Hoffmann (1815–1884), gestochen von H. Zollinger (1821–1891). Der Stichbogen über der Öffnung 4 in der Mauer M2 ist bereits teilweise eingestürzt. Die Funktion der Öffnung in der Mitte der Mauerkrone ist nicht bekannt.

überwölbt (Abb. 14). Der Bogen über der Öffnung 4 ist längst eingestürzt (Abb. 15). Nur in der nordwestlichen Leibung ist sein Ansatz teilweise noch vorhanden.

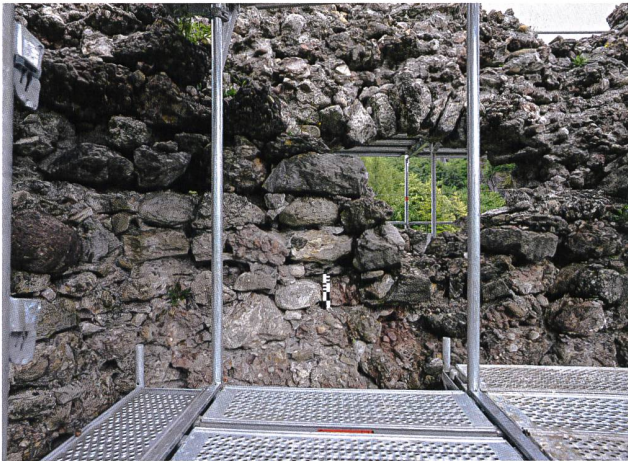
Die im Kapitel 1.2 zitierten historischen Quellen und die bauarchäologischen Befunde von 2020 widersprechen sich nicht. So sind beispielsweise die Nagelfluh und die Veruccano-Steine im Obergeschoss natürlich rot gefärbt und nicht brandgerötet (Abb. 20). Wäre das Gebäude ausgebrannt, müssten die Oberflächen der daneben ver-bauten kalkhaltigen Steine ebenfalls rot verfärbt sein – was aber nicht der Fall ist.

20: Schänis SG, Ruine Niederwindegg, 2020. Mauer M2. Der Mauerinnenmantel im Bereich der Öffnung 5 besteht mehrheitlich aus roter Nagelfluh, von Südwesten. Der rote Stein am linken Bildrand ist ein Geröll aus Verrucano-Gestein.
