## C2 PATHOLOGIES DES FAÇADES SUD ET EST

### C3 PATHOLOGIES DES FAÇADES NORD ET OUEST

## C4 INVENTAIRE DES LARMIERS

C5 INVENTAIRE DES DYSFONCTIONNEMENTS

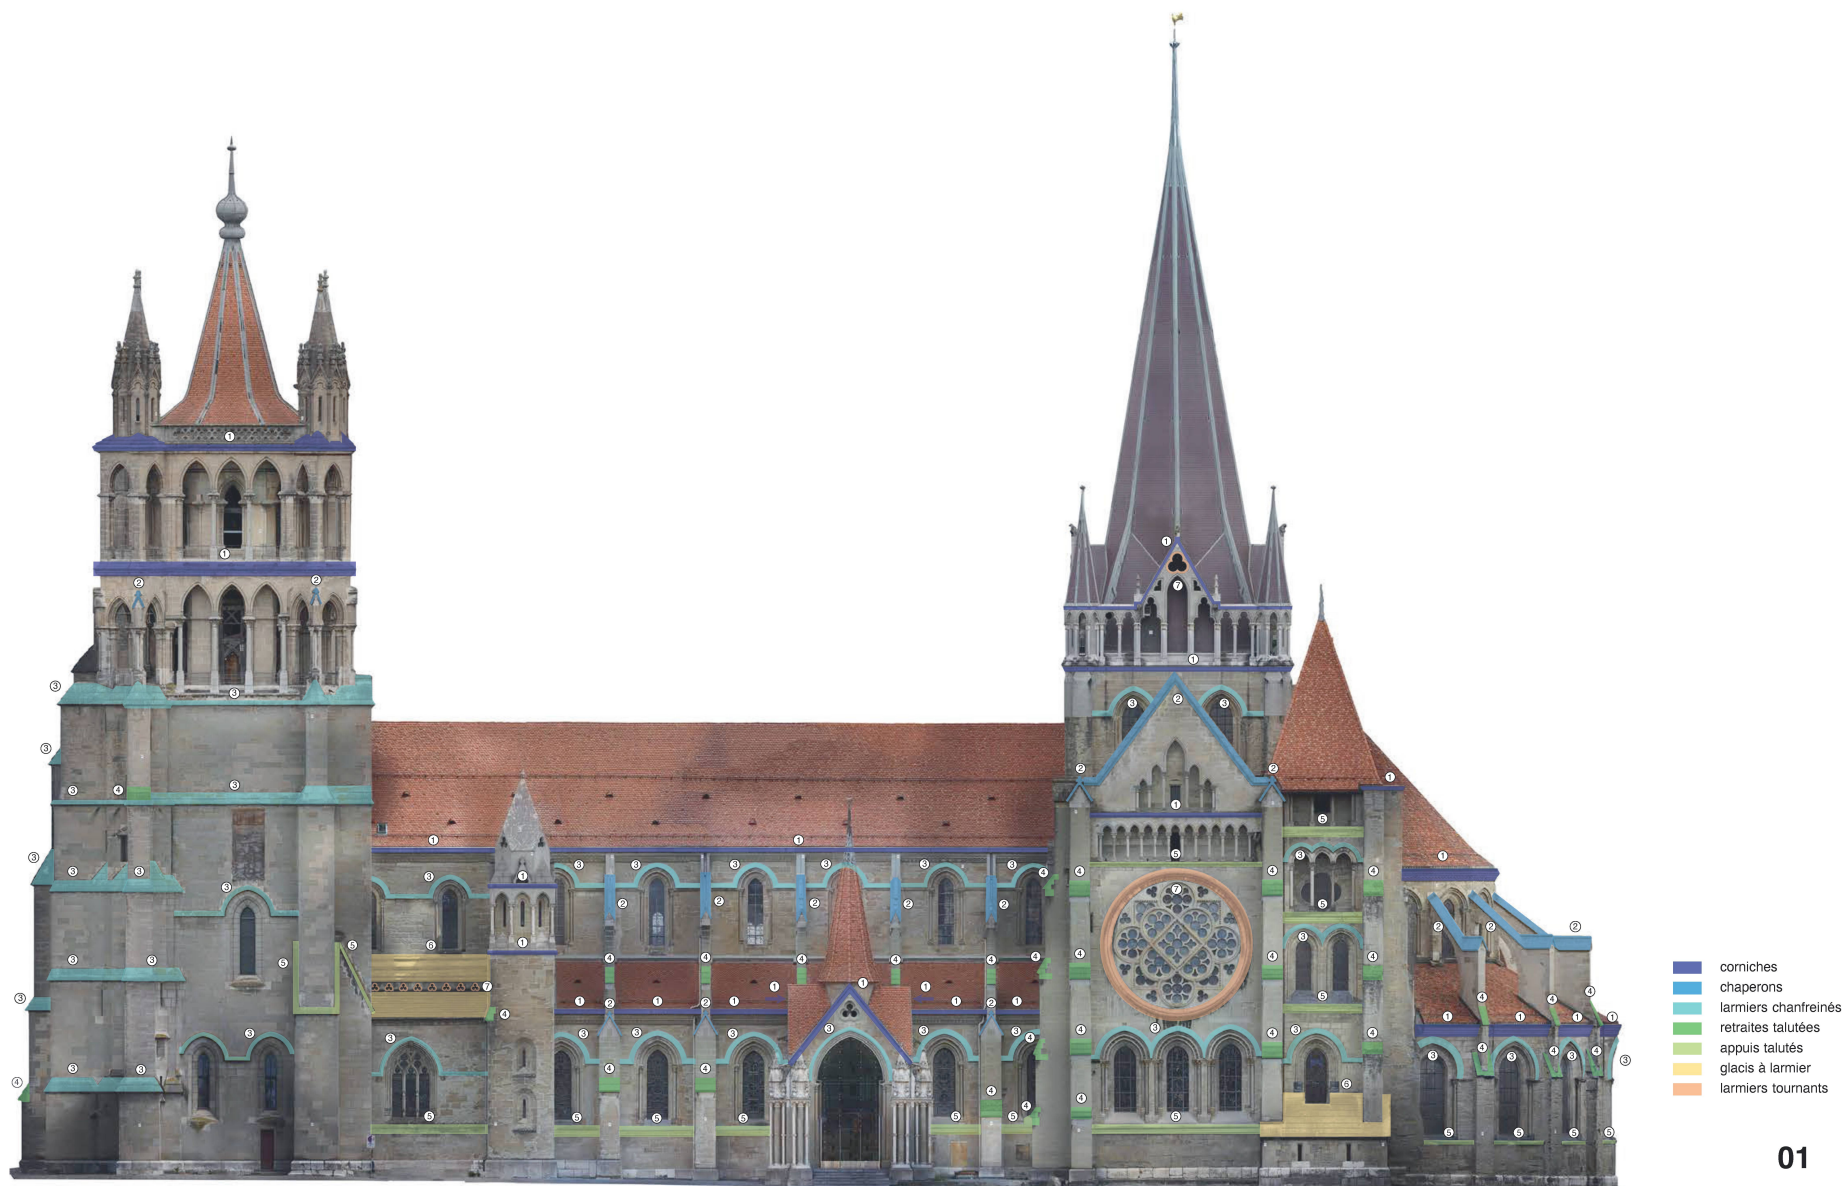
- corniches
- chaperons
- larmiers chanfreinés
- retraites talutées
- appuis talutés
- glacis à larmier
- larmiers tournants
