Artikel: Katholische Pfarrkirche St. Kolumban : Innenrestaurierung 1992 bis

Katholische Pfarrkirche St. Kolumban

Innenrestaurierung 1992 bis 1994

Titus Ladner

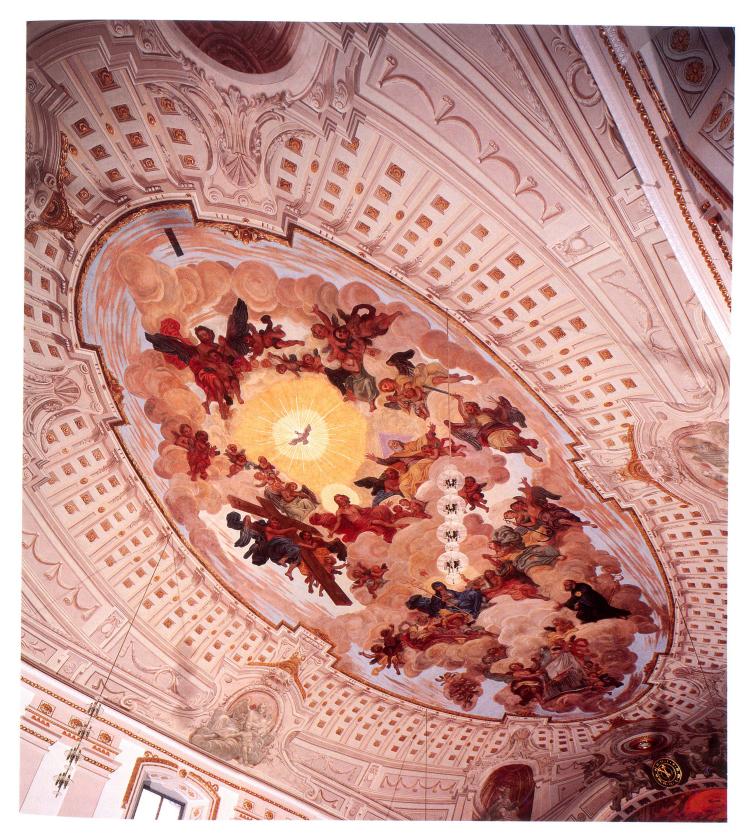
Erste Notsicherungen des Gewölbes wurden in den 50er Jahren mittels einiger tausend Messingschrauben durchgeführt. Eine Übung, die keinen Erfolg hatte. Viele Risse und Hohlstellen sind grösstenteils mit der Unterkonstruktion in Deckengemälde nach der Renovation. Signiert Andreas Brugger 1786. Andreas Brugger * 1737 Kressbronn † 1817 Langenargen Darstellung: Fürbitte des hl. Kolumban vor der hl. Dreifaltigkeit.

Verbindung zu bringen, und deren Verformungen wiederum haben ihre Ursache in der Statik des Dachstuhls. Dieser Umstand liess berechtigte Bedenken aufkommen. Diverse Fachleute wurden beigezogen und ein entsprechendes Gutachten erstellt.

Unter dem jetzigen Gewölbe sind Holzbohlen zum Vorschein gekommen, die an der jetzt noch vorhandenen polygonalen Holzflachdecke aus dem frühen 17. Jahrhundert befestigt sind. Diese wiederum ist mit geschmiedeten Nägeln am Dachstuhl aufgehängt. Schon hier sind enorme Gewichte und Kräfte vorhanden. Dadurch, dass der Dachstuhl Horizontalschub auf die Aussenwände abgab und unter anderem zu deren Verformung führte, und die Archäologie die verschiedenen Untergründe der diversen Bauetappen zu Tage förderte, ergab sich zum Schluss eine ziemlich klare Vorstellung von dem, was hier alles passieren musste und passiert ist. Enorme Deformierungen von Aussenwänden und Gewölbestruktur waren die Folge.

Die erwähnten Holzbohlen sind ein denkbar ungünstiger Untergrund für Kalkmörtel, da sie die Voraussetzungen für eine Versinterung des Kalkes nicht haben. Daher war der Grundmörtel zu sehr versandet, das heisst, trotz der Kalberhaare als Armierung im Mörtel war keine oder nur eine sehr schwache Verbindung mit dem Untergrund vorhanden. Die vorgefundenen Hohlstellen waren zweifellos den schlechten Verbindungsverhältnissen zuzuschreiben, obwohl als Putzträger ein Schilfrohrrabitz verwendet wurde. Die Rissbildungen hatten vielerorts als Ursache verschiedene negative Spannungsverhältnisse. Die Wellenbildungen mussten teilweise den Bewegungen des Dachstuhles zugeschrieben werden.

Die enorme Verschmutzung der Gewölbe war kaum zu fassen. Schon die erste Reinigung brachte einen vielversprechenden Erfolg. Der nächste Schritt befasste sich mit der Gewölbesicherung. Unzählige Risse mussten geöffnet, mit geeignetem Material armiert und wieder verputzt werden. Anfänglich mussten diverse Versuche mit der Verputzoberfläche gemacht werden, damit der Restaurator möglichst die gleichen Untergrundverhältnisse für die Retuschen der Malerei erhielt wie beim Original. Vor allem die Sandauswahl und die Abriebbearbeitung war von grösster Wichtigkeit, denn nur so konnte für das Auge unsichtbar retuschiert werden.
