Der Einsturz des South-Fork Dammes und die Zerstörung von Johnstown in Pennsylvanien

Zeitschrift: **Schweizerische Bauzeitung**

Band (Jahr): **13/14 (1889)**

Der Einsturz des South-Fork Dammes und die Zerstörung von Johnstown in Pennsylvanien.

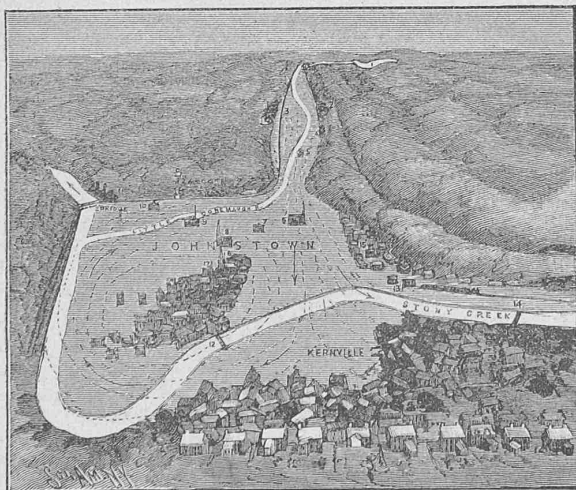
Fig. 5. Conemaugh-Thal und Johnstown.

Am 31. Mai ist der Damm einer der grössten künstlich gestauten Seen in America weggespült worden und der plötzliche Ausbruch der riesigen Wassermassen hat das ganze unterhalb liegende Thal mit vielen Ortschaften, namentlich aber die Städte Johnstown und Kernville verwüstet, wobei an Menschenleben und Eigenthum so furchtbare Zerstörungen angerichtet wurden, dass die Katastrophe als die schwerste in den Ländern englischer Zunge bezeichnet wird. Beschreibungen der Verwüstungen, des Elendes der heimgesuchten Gegenden sind s. Z. durch alle politischen Zeitungen gegangen. Wir werden uns daher hier weniger mit dieser Seite des Gegenstandes befassen, als vielmehr auf dasjenige eintreten, was den Techniker interessiren muss, also auf die Anlage des zerstörten Bauwerks, die Ursachen der Zerstörung und die Mittel, welche die Zerstörung hätten verhindern können. Bei der wachsenden Wichtigkeit, welche diesen künstlichen Kraftsammlern in der
