**Anhang:** Bericht über die Mönchensteiner Brücken-Katastrophe: dem Vorsteher des schweiz. Post- und Eisenbahndepartements erstattet  
**Autor:** Ritter, W. / Tetmajer, L.

# Bericht über die Mönchensteiner Brücken-Katastrophe.

Dem Vorsteher des schweiz. Post- und Eisenbahndepartements erstattet von den technischen Experten  
Prof. Ritter und Tetmajer.

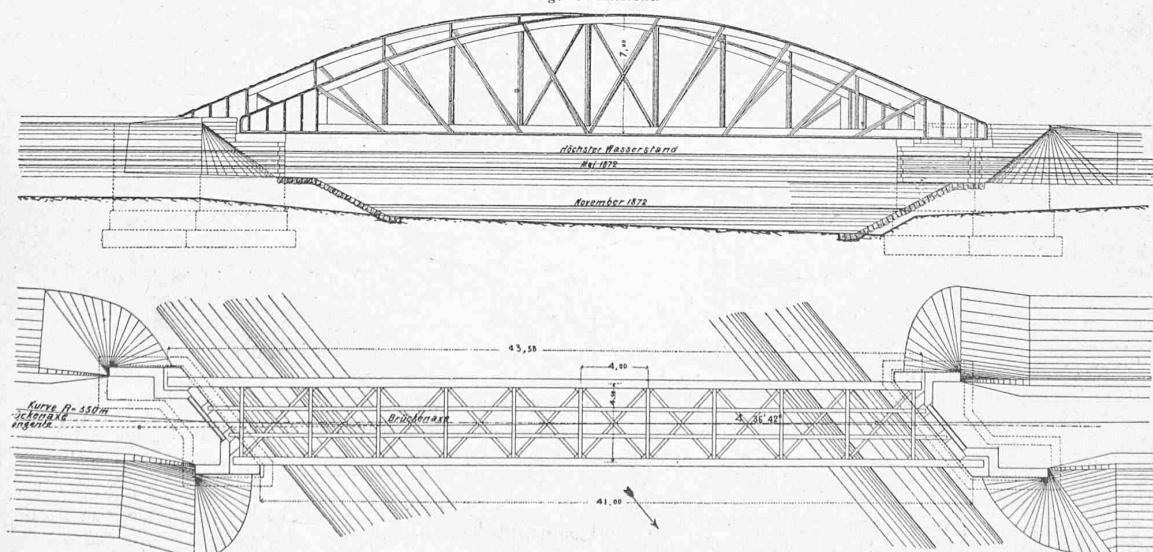
Fig. 2. Ansicht.

einen Parabelträger mit 43,58 m Gesamtlänge und 7,0 m Höhe zwischen den Gurtlamellen in der Trägermitte. Die Fachdistanz betrug 4,0 m. Die Füllung der Trägerwand bestand aus verticalen Pfosten und gegen die Mitte fallenden Diagonalen mit gespreizten Querschnittsformen. Die beiden mittleren Felder der Hauptträger waren mit Gegenstreben versehen, die Endfelder vollwandig construiert. Die Fahrbahntafel war zwischen den Hauptträgern eingesattelt und an die verticalen Pfosten des Systems gehängt. Das devisirte Gewicht der Eisenconstruction betrug 56,23 t, d. h. 1,29 t auf den laufenden Meter. Der schweiz. Bundesrath theilte diesem Projecte am 20. Mai 1874 die Genehmigung. (Vide Fig. 2 und 3.)

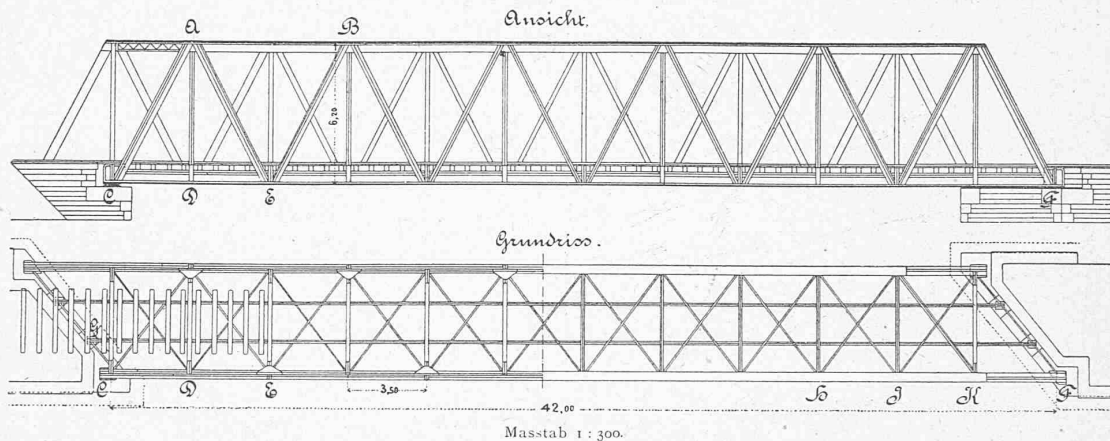
Fig. 4 und 5. Ansicht und Grundriss.

Die Hauptträger der Brücke gehörten dem einfachen, statisch bestimmten System Warren mit steifen Knoten an. Sie zeigten folgende allgemeine Massverhältnisse (Fig. 4 u. 5):

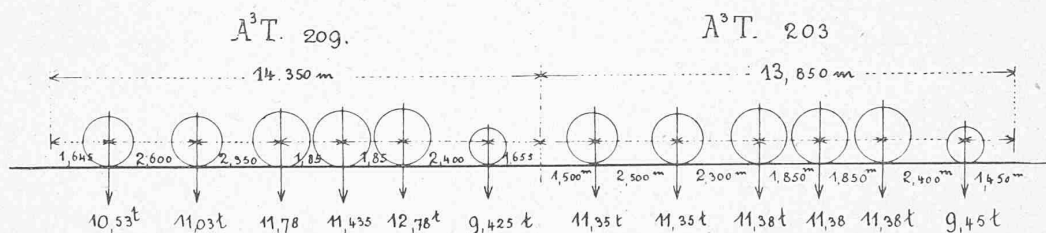
Fig. 49. Achsabstände und Gewichte der Locomotiven.

Angeblich verliess der Personenzug Nr. 174 der Jura-Simplon-Bahn den Basler Centralbahnhof um 2<sup>h</sup> 20<sup>m</sup>, also mit fünf Minuten Verspätung. Gemäss der Specification der Zugzusammensetzung\*) bestand der Zug aus zwei Schnellzugmaschinen der Type A<sup>3</sup>T der J.-S.-Bahn, aus einem Gepäck-, einem Eilgut-, einem Postwagen, sowie zehn Personenwagen mit zusammen 36 Achsen. Die Achsabstände und Gewichte der Locomotiven sind in Fig. 49 angegeben.

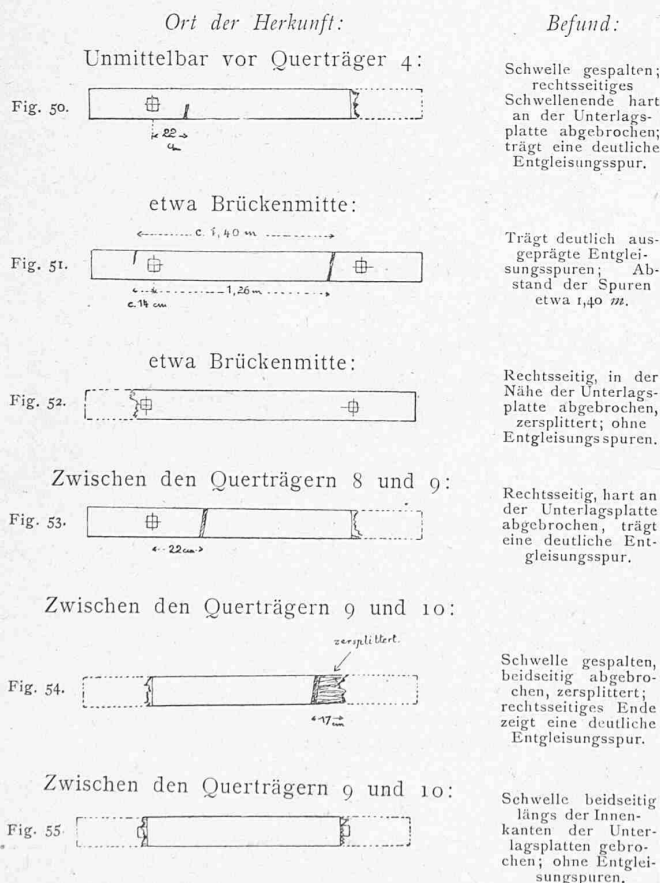
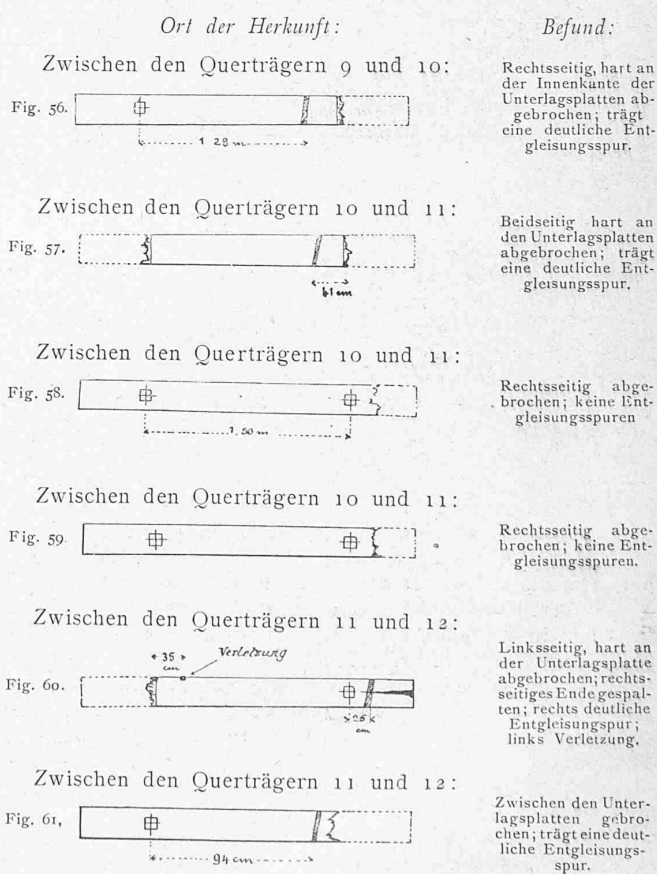
Das Schwellenmaterial selbst wurde bis auf wenige Ausnahmen in betriebsstüchtigem Zustande angetroffen. Eine einzige Schwelle war, zufolge Kernfäulniss, zum Auswechseln reif. Mehrere wahnkantige Schwellen zeigten bei gesundem Zustande des reifen Holzes Splintfäulniss.

Aus vorstehender Zusammenstellung geht hervor, dass die Schwellen vorwiegend an den rechtsseitigen, stromaufwärts gelegenen Enden beschädigt wurden, dass eine Continuität der Entgleisungsspuren nicht besteht, dass auch die angetroffenen Spurkranzeindrücke bald rechts, bald links

von der Fahr- richtung liegen, dass somit diese Eindrücke erst während des Einsturzes der Brücke entstanden sein können. Auf Grund dieser Erhebungen kann in Uebereinstimmung mit den Aussagen des Locomotivpersonals ausgesprochen werden, dass eine Entgleisung der Fahrzeuge vor dem Einsturze der Mönchensteiner Brücke nicht stattgefunden hat.
