**Zeitschrift:** Schweizerische Bauzeitung  
**Herausgeber:** Verlags-AG der akademischen technischen Vereine  
**Band:** 23/24 (1894)  
**Heft:** 7

## Einsturz des Turmes am Neubau der Kirche zu Batzenheid im Kanton St. Gallen.

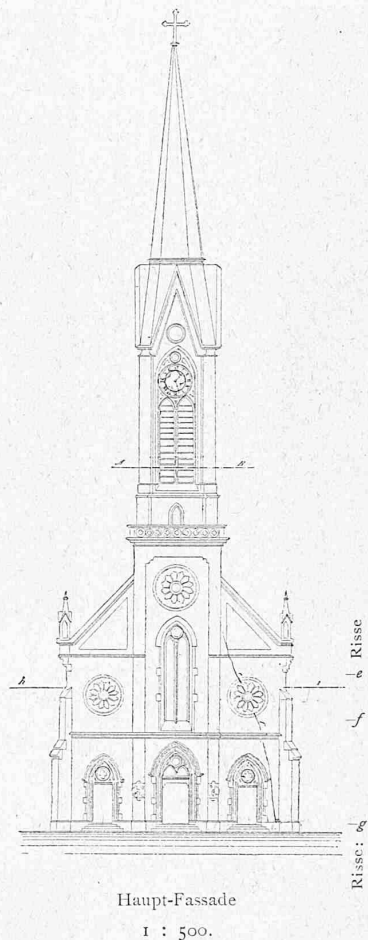
Mit dem Bau der Batzenheider Kirche wurde im letzten Jahre begonnen und im gleichen Jahre das Schiff, der Chor und die Sakristei unter Dach gebracht. Der Turm mit den Anbauten erreichte die Höhe von Oberkant Strebe- Pfeiler, d. h. bis zur Linie *b, i*.

Im laufenden Jahre hatte der Turm bis zum 21. Juli, dem Tage des Einsturzes, eine Höhe von 29 m erreicht (Linie *AB*) und die Anbauten waren im Rohen fertig, ausschliesslich der Giebel- abdeckungen und der Fialen.

Bis zu jenem Tag, abends 4 Uhr, will keiner der am Bau beschäftigten Arbeiter irgendwelche Senkungen oder Risse wahrgenommen haben. Erst um jene Zeit bemerkte man die Risse bei *e, f* und *g*, welche sich zusehends erweiterten. Nach 5 Uhr barst das Masswerk der Rosette bei *e, f* und fiel zu Boden. Der in Wyl wohnende Architekt wurde telegraphisch zur Stelle gerufen und erschien um 5<sup>h</sup> 45<sup>m</sup> auf dem Bauplatz. Etwas vor 6 Uhr abends, da Feierabend war, verliessen alle Arbeiter, 18 Mann, den Bau.

Die Steinmassen fielen beim Einsturz fast senkrecht, nur wenig in südwestlicher Richtung. Der ganze Teil der Kirche, westlich von *C D*, kam auf einmal zum Einsturz.

Obschon, wie bereits bemerkt, am Turm selbst keine Risse beobachtet wurden, waren doch die vorerwähnten Risse bei *e, f* und *g* sehr wahrscheinlich eine Folge des Druckes, den der Turm auf diesen Teil der Kirche ausübte.
