**Artikel:** Betriebsgeschichte eines Gebirgswasser-Tunnels: Erfahrungen mit dem Umleittunnel des Kraftwerks Amsteg der SBB beim Staubecken am Pfaffensprung  
**Autor:** Seidel, Kurt  
**DOI:** <https://doi.org/10.5169/seals-52434>

## Betriebsgeschichte eines Gebirgswasser-Tunnels

### Erfahrungen mit dem Umleittunnel des Kraftwerkes Amsteg der SBB beim Staubecken am Pfaffensprung

Von Dipl. Ing. KURT SEIDEL, I. Sekt.-Chef der Abteilung für Bahnbau und Kraftwerke der SBB, Bern

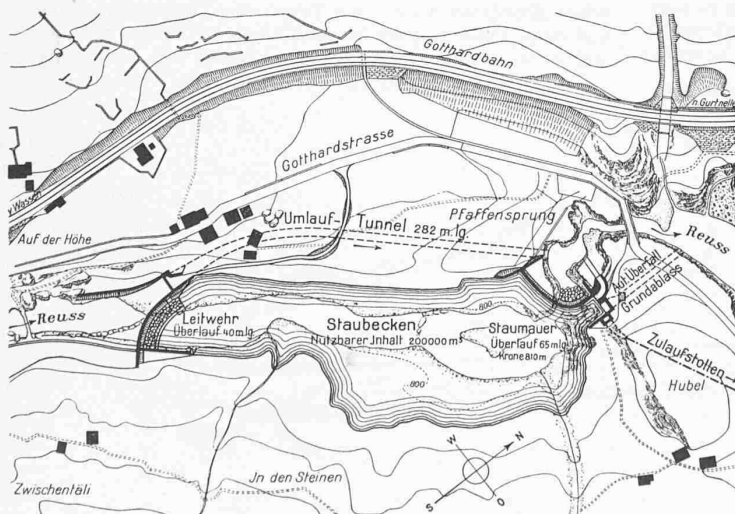
Abb. 2. Lageplan 1:5000. — Bew. 6057, 21. Juni 1942 lt. BRB 3. Okt. 1939

Beschreibung des Kraftwerkes Amsteg<sup>1)</sup> und das hier erneut eingesetzte Planchen und das Bild verwiesen (Abb. 2 u. 3). Darnach stellt der Umleittunnel das neue Flussbett dar, durch das die Reuss ausserhalb des Staubeckens geleitet wird. Er vermag nach den bisherigen Feststellungen 200 m<sup>3</sup>/s bei einer mittleren Geschwindigkeit von 13 m/s abzuführen (schiessender Abfluss). Bei einem ausserordentlichen Hochwasser von 350 bis 380 m<sup>3</sup>/s fliessen demnach nur 150 ÷ 180 m<sup>3</sup>/s durch das Staubecken und über die Staumauer ab. Bis zu einem starken Hochwasser von 180 m<sup>3</sup>/s gelangen jedoch nicht mehr als 25 m<sup>3</sup>/s ins Staubecken (Betriebswasser 21 m<sup>3</sup>/s + Sicherheitszuschlag von 3 ÷ 5 m<sup>3</sup>/s, die über die Staumauer abstürzen). Das am oberen Ende des Staubeckens vor dem Umleittunnel angeordnete Leitwehr lässt nur die obere Wasserschichten ins Staubecken gelangen, wo die mitgeführten Schwebstoffe wie Sand und Schlamm, gelegentlich auch Gerölle, abgesetzt werden. Die mit Schwebstoffen und mit Geschiebe stärker belasteten unteren Wasserschichten fliessen durch den Tunnel ab. Jeden Sommer wird das Staubecken durch den Grundablass entleert und mit bis zu 40 m<sup>3</sup>/s ausgespült. So kann jeweils das ursprüngliche Reussbett freigelegt und der grösste Teil der Ablagerung abgeschwemmt werden. Das ausserhalb des Flussbettes im Becken zurückgebliebene, nicht abschwemmbar Material hat heute eine Höhe bis zu 3 m erreicht; es befindet sich aber zur Hauptsache unterhalb der obersten Schicht von 10 m Höhe, die als Ausgleichraum benützt wird, wenn der Zufluss unter die Betriebswassermenge sinkt. So steht selbst im ungespülten Becken gewöhnlich ein nutzbarer Stauinhalt von 150 000 m<sup>3</sup> zur Verfügung (ursprünglich 180 000 m<sup>3</sup> bei einem Gesamthalt von 200 000 m<sup>3</sup>), während für den Betrieb 100 000 m<sup>3</sup> vollauf genügen würden. In Jahren mittlerer Wasserführung beträgt die durch den Grundablass abgeschwemmte Masse, je nach dem Auftreten kleinerer oder grösserer Hochwässer, 15 bis 30 000 m<sup>3</sup>, in ausgesprochenen Hochwasserjahren, wie 1939, bis zu 50 000 m<sup>3</sup>. Die Menge der durch den Umleittunnel abgeführten Sinkstoffe dürfte mit 60 bis 80 000 m<sup>3</sup> im Jahresmittel nicht zu hoch geschätzt sein.
