Artikel: Zerstörung und Wiederaufbau am Stauwehr des Kraftwerkes Kembs

Zerstörung und Wiederaufbau am Stauwehr des Kraftwerkes Kembs

Von ERWIN SCHNITTER, Oberingenieur der A.-G. Conrad Zschokke, Genf-Zürich

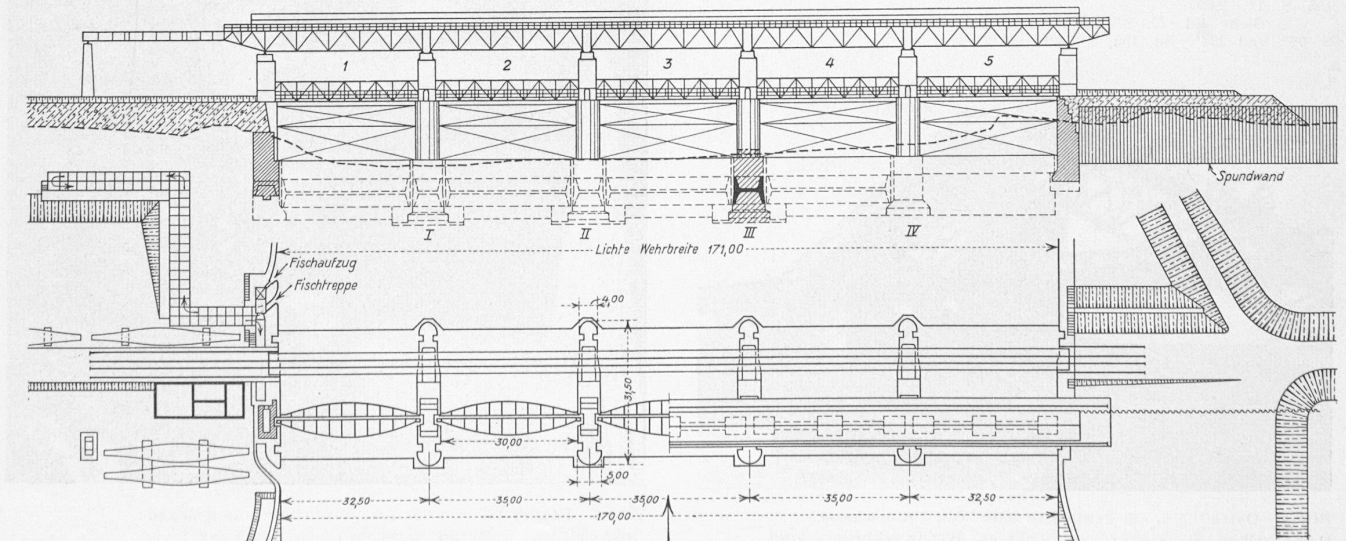
Bis Mai 1940 führte die Front derart über das fünf 30 m weite Oeffnungen umfassende Wehr (Bild 5), dass die Franzosen hinter einer Schutzwand auf Pfeiler I (ab linkem Ufer) sasssen, die Deutschen 40 m entfernt bei Pfeiler II. Die Deutschen legten unbeobachtet eine Kraftleitung nach den zwei rechtsseitigen Oeffnungen 4 und 5 und zogen in einer Nacht deren Schützen vollständig. Die auslaufende Stauhaltung war die Vorbereitung des Rheinüberganges bei Breisach. In der Folge sprengten die Franzosen das linke Wehrwiderlager (mit der Fischtreppe). Die Reparatur der damit ausser Betrieb gesetzten ersten Oeffnung kostete die Deutschen gegen drei Jahre Arbeit, wobei sie im Oberwasser einen Spundwandfangdamm mit Kiesfüllung als bedeutendes Bauwerk unter grossen Schwierigkeiten errichteten. Behelfsmässig wurde der Vollstau ab 1. August 1942 wieder eingerichtet.

Bild 5. Stauwehr des Kraftwerkes Kembs, Grundriss und oberstromseitige Ansicht. — Masstab 1 : 1500

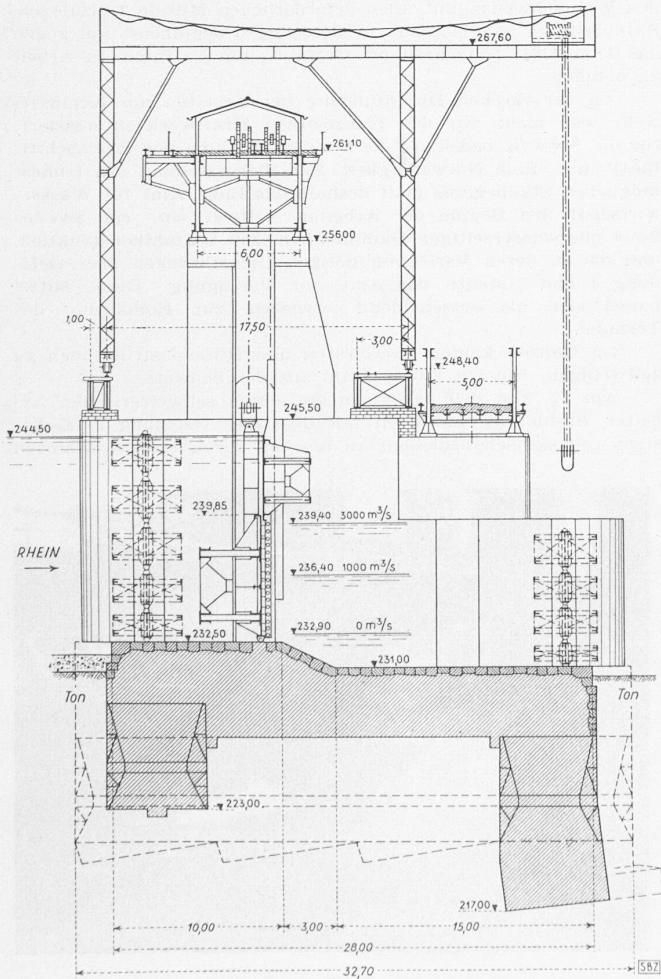
Bild 7. Querschnitt des Stauwehres Kembs mit Dienstbrücken und Portalkran zum Wiederaufbau

Im Ober- und Unterwasser wurde je ein Schwimmkran von 5 bis 10 t Tragkraft auf starken Pontons eingesetzt. Nachdem damit die Pfeilervorköpfe abgebrochen und neu aufgebaut waren, wurde beidseitig der Pfeileraufbauten je eine Dienstbrücke grosser Tragfähigkeit über den Rhein gelegt. Die zwei 1,75 m hohen, über fünf Oeffnungen zu 35 m durchlaufenden Vollwandträger einer Brücke wurden am deutschen Ufer sukzessive montiert und auf Rollschemeln über die ganze Flussbreite
