**Artikel:** Renovation des Fraumünsterturmes in Zürich  
**Autor:** Fässler, Robert  
**DOI:** <https://doi.org/10.5169/seals-84083>

## Renovation des Fraumünsterturmes in Zürich

Von Arch. ROBERT FASSLER, Zürich

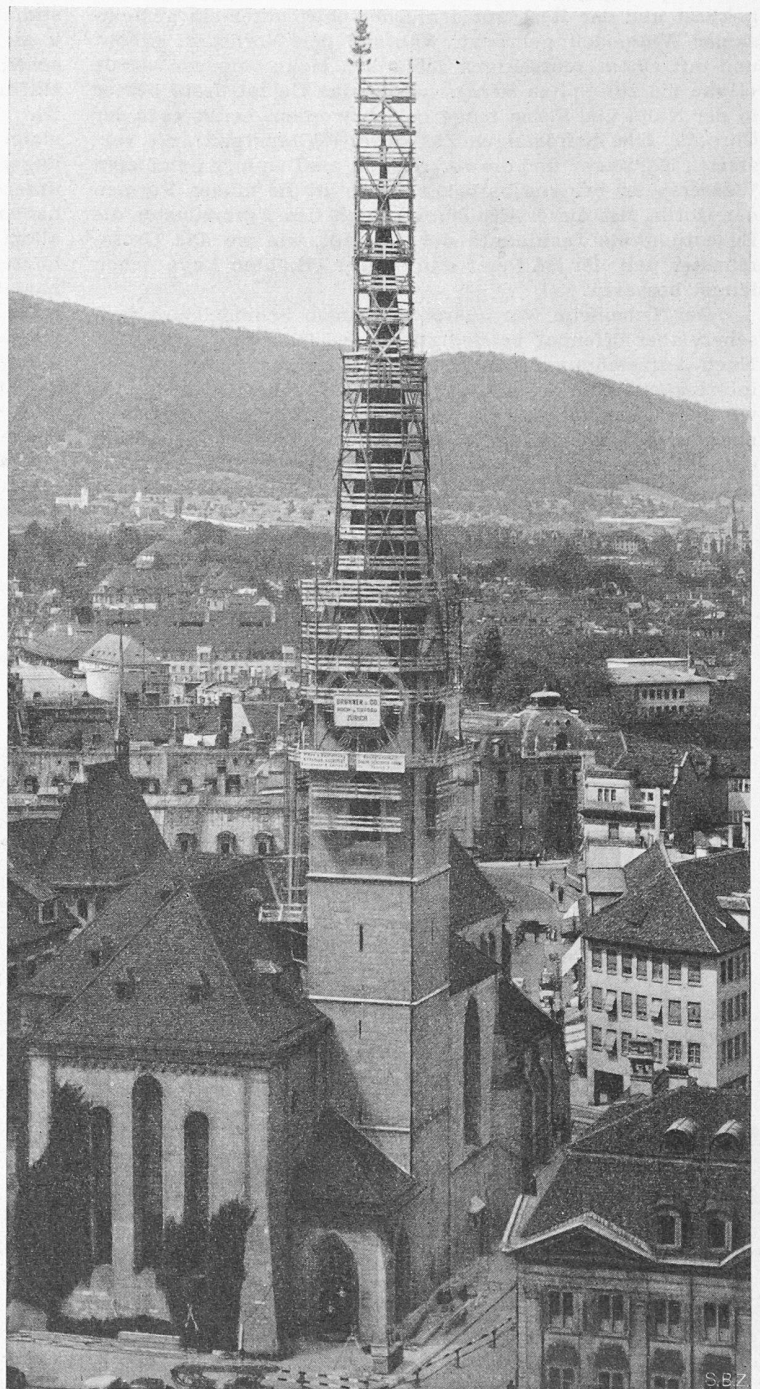
Bild 5. Aufnahme vom Grossmünster aus. Auf dem Dach des Fraumünsters ist der Aufstieg als Zugang zum Gerüst sichtbar. Von hier aus war das Gerüst mit Leitern zu besteigen

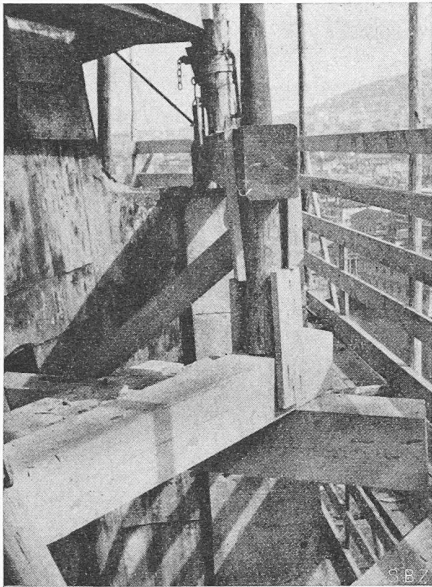
Bild 6. Unten Kragbalken des 1. Balkensterns, darauf ein Querbalken zur Aufnahme der Gerüststangen und ein Joch zur Ueberbrückung der Ziergiebel, auf dem ebenfalls Gerüststangen abgestellt waren

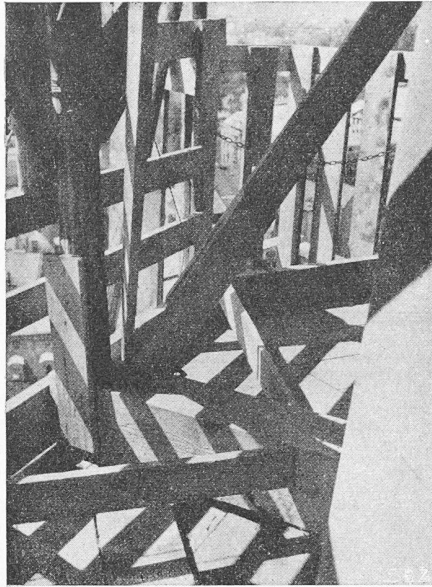
Bild 7. Ein Kragbalken des 2. Balkensterns, auf dem der oberste Gerüstteil abgestellt war. Der Boden unter dem Kragbalken gehörte zum mittleren Gerüstteil

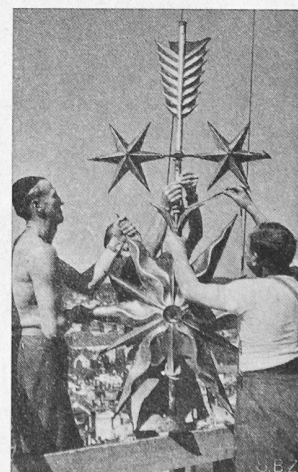
Bild 14. Die alte Wetterfahne (um 90° gedreht) aus dem Jahre 1731
