**Artikel:** Der Wiederaufbau des 1941 zerstörten Stauwerkes Dnjeprostroj  
**Autor:** Hartung, Fritz  
**DOI:** <https://doi.org/10.5169/seals-61176>

## Der Wiederaufbau des 1941 zerstörten Stauwerkes Dnjeprostroj

Von Direktor Dr.-Ing. Fritz Hartung, Dortmund

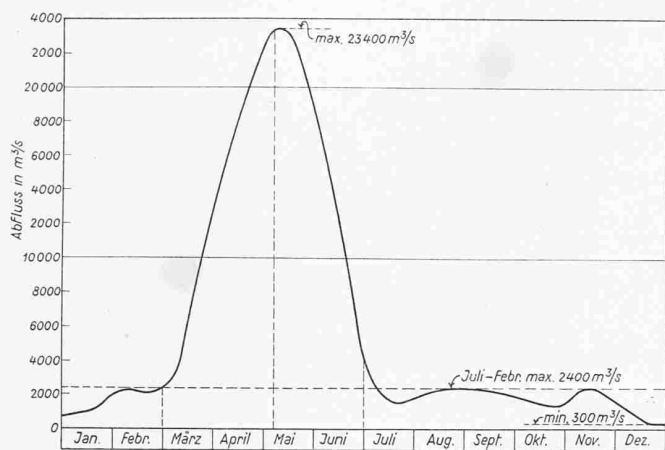
Bild 8. Abflusskurve des Dnjepr an der Baustelle

Das Ziel aller Massnahmen musste zunächst die Trockenlegung der Bruchfuge sein. Dieses war nur durch Umleitung des natürlichen Abflusses auf einen anderen Weg zu suchen. Dieser musste auch in der Lage sein, ein Hochwasser abzuführen, da mit einer Bauzeit von einem Jahr zu rechnen war. Aus der Verteilung des Abflusses über das Jahr (Bild 8) ging hervor, dass der maximale Abfluss in die Monate April bis Juni fällt, während der Abfluss in der übrigen Zeit des Jahres nicht mehr als 2400 m³/s beträgt, was etwa einem Mittelhochwasser des Rheines bei Basel entspricht. Diese Anhaltspunkte dienten als Grundlage für die Planung.
