## Über die Zerstörungskraft von Lawinen

Von Dr. A. Voellmy, Sektionschef der EMPA, Zürich

### I. Abschätzen der Lawinenkräfte aus ihren Wirkungen

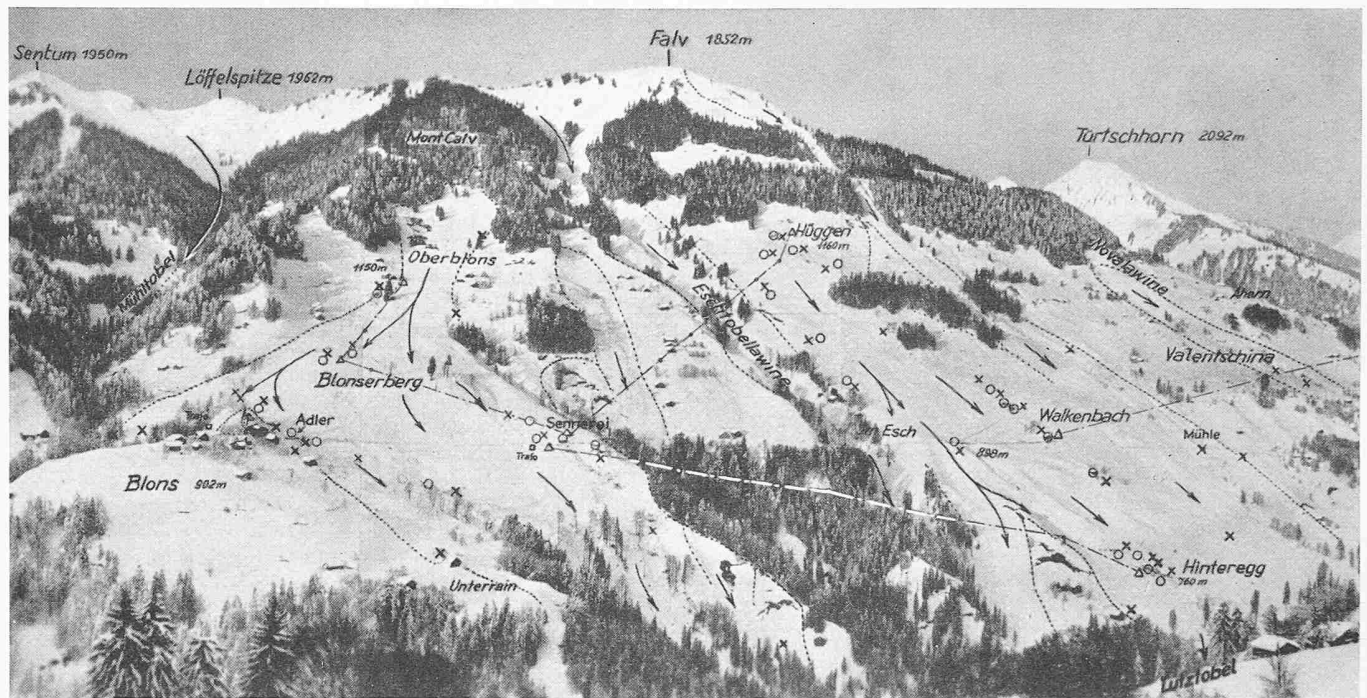
Bild 1 orientiert über die Geländebeziehungen bei Blons und gibt eine Uebersicht der Lawinensituation. Die mittlere Hangneigung wird auf etwa 30° geschätzt. Die Geländeneigung des Abrisses und Anlaufgebietes hinter dem Bahnhof Dalaas geht aus den Bildern 2 und 3 hervor. In Anbetracht der anlässlich der Lawinenkatastrophe im Vorarlberg herrschenden meteorologischen Verhältnisse ist anzunehmen, dass die Schneebeschaffenheit im Gebiet von Dalaas nicht wesentlich von derjenigen im Gross-Walsertal abgewichen ist.

Bild 1. Lawennenniedergänge im Grossen Walsertal am 11. Januar 1954. ○ zerstörte Häuser, × zerstörte Ställe, △ Seilbahnstationen, — — — Seilbahnen, — — — Richtung der Züge, ..... Begrenzung der Lawennenzüge

**Geländerpfosten im Eschtobel.** Die Eschtobel-Lawine wurde im Gegensatz zu den übrigen Lawinen dieses Gebietes offenbar bereits im «Anrissgebiet» durch das Tobel kanalisiert (s. Bild 1) und erhielt im weitem noch Zuflüsse anderer Lawinen von der Seite. Durch die seitliche Eindämmung war auch die Expansion teilweise gehemmt, so dass diese Lawine wegen der grösseren Schneemasse und offenbar höheren Schneebefrachtung ihrer Art nach zwischen den Staublawinen und Grundlawinen liegt. Für diese Annahmen sprechen auch die Schäden am Waldbestand auf der Flanke des Tobels, die im Gegensatz zu den kaum feststellbaren Zerstörungen am Baumbestand durch eine Staublawine in Bings-Bludenz standen. Die Bahn der Bingslawine führte durch einen Wald an steilem Felshang. Trotzdem ein Gebäude beim Uebergang des Hanges in die Ebene durch die Lawine in der üblichen Art zerstört wurde, ist am Baumbestand nur unmerklicher Schaden entstanden. Ein weiterer Unterschied gegenüber den übrigen

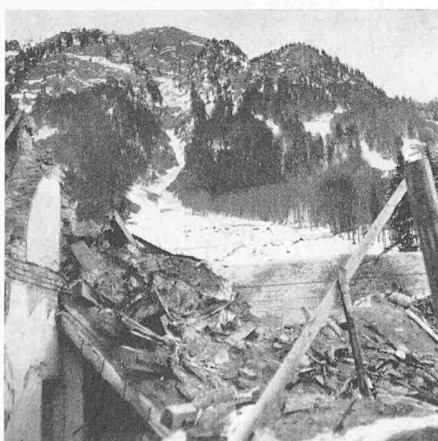
Bild 2 (links). Blick gegen den Lawennenzug ob Bahnhof Dalaas

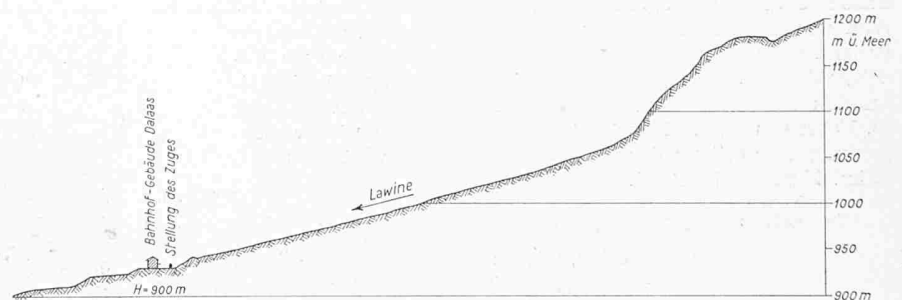
Bild 3. Längsprofil des Lawennelaufs ob Bahnhof Dalaas (Arlberglinie), Masstab 1:8000

Die allgemeine Situation bei der Katastrophe vom Januar 1954 geht aus Bild 3 hervor. Die Lawine traf frontal auf das Bahnhofgebäude auf. Der westliche, noch stehende Teil des Gebäudes befand sich ziemlich in der Mitte der Lawine. Aus den Entfernungen der noch intakten Objekte kann die wirksame Breite der Lawine abgeschätzt werden, sie beträgt etwa 120 m. In Anbetracht der Ebenheit und Breite des Hanges ist diese geringe Breite nur verständlich, wenn man annimmt, dass eine im höher gelegenen und steilen Anrissgebiet ausgelöste Lawine den ganzen Hang durchstossen hat, ohne sich sichtlich auszubreiten. Infolge der Stauwirkung beim nicht zerstörten Gebäudeteil erreichte die Schneehöhe etwa 7 m (Bild 11). Das Ausmass der Gebäudezerstörung im gesamten ist aus Bild 10 ersichtlich. Auf der östlichen Seite (links in Bild 10) wurde das Dach abgetragen, bzw. nach hinten umgelegt. Die Dachtrümmer lagen unmittelbar hinter dem Gebäude. Der untere, in 40 cm dicken Backsteinmauern erstellte etwa 12 m breite und 3,3 m hohe Gebäudeteil ist stehen geblieben. Fenster und Türen waren samt den Rahmen nach innen gedrückt. Gestützt auf die Erfahrungen bei Sprengversuchen genügen für diese Zerstörungen bereits Drücke der Grössenordnung etwa 100 bis 200  $\text{kg/m}^2$ . Die ins Innere gepresste Schneemasse erzeugte einen Querdruk, so dass seitliche Verbindungstüren eingedrückt und Decken gehoben wurden (Bild 12). Beim vorliegenden, einstöckigen Gebäude ist wegen der geringen Mauerpressung zum Eindringen der Frontwand offenbar die Ueberwindung der Schubfestigkeit massgebend. Unter der Annahme einer Schubfestigkeit von 5 bis 10  $\text{kg/cm}^2$  des Mauerwerkes ergibt sich ein Druck auf die Mauerfläche von 1200 bis 2400  $\text{kg/m}^2$ . Hinter diesem Teil des Bahnhofgebäudes befand sich in etwa 15 m Entfernung ein Haus mit überdeckter Veranda. Das Verandadach wurde von oben her zusammengedrückt, indem die vom davorstehenden Gebäude gestauten Schneemassen wie bei einem Ueberfallwehr auf das dahinterliegende Verandadach stürzten. Für diese vorwiegend von oben nach unten wirkende Kraftkomponente spricht auch die Feststellung, dass die übrige Gebäudefront und selbst die Fensterscheiben intakt blieben. Der mittlere Teil des Bahnhofes ist vollständig eingestürzt.
