Die Aarebrücke von Wangen

Von Konrad P. Meyer-Usteri, Obering. des IV. Kreises, Burgdorf

Neue Pfeiler und Fahrbahnverstärkung im Jahre 1967

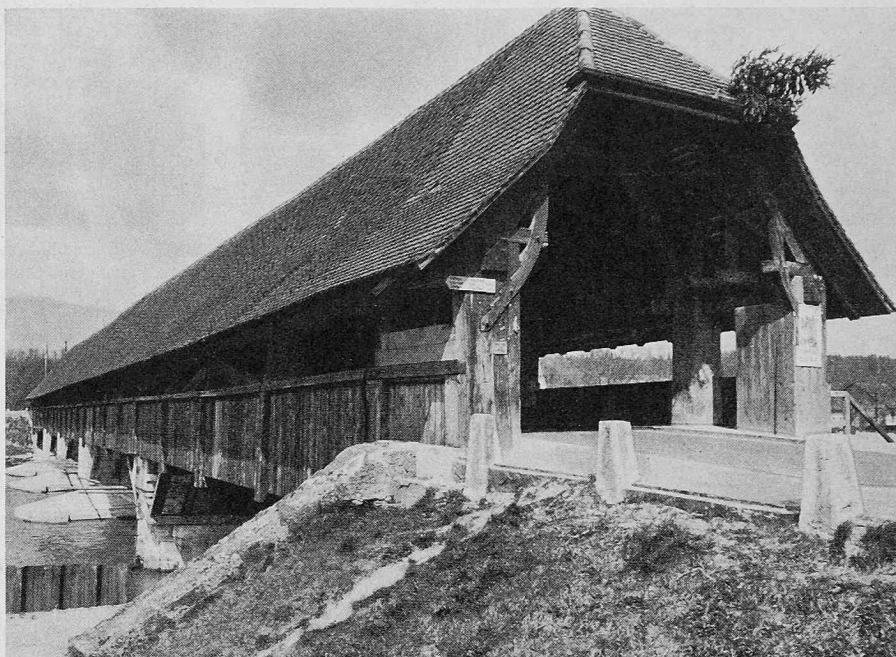
Bild 20. Wangen (1549–52): Widerlager Wangen, Steinpfeiler, drei Betonpfeiler (1967), dazwischen Öffnungen V–I

gewordenen auf Seite Wangen) trägt eine Jahreszahl, vermutlich «1552».

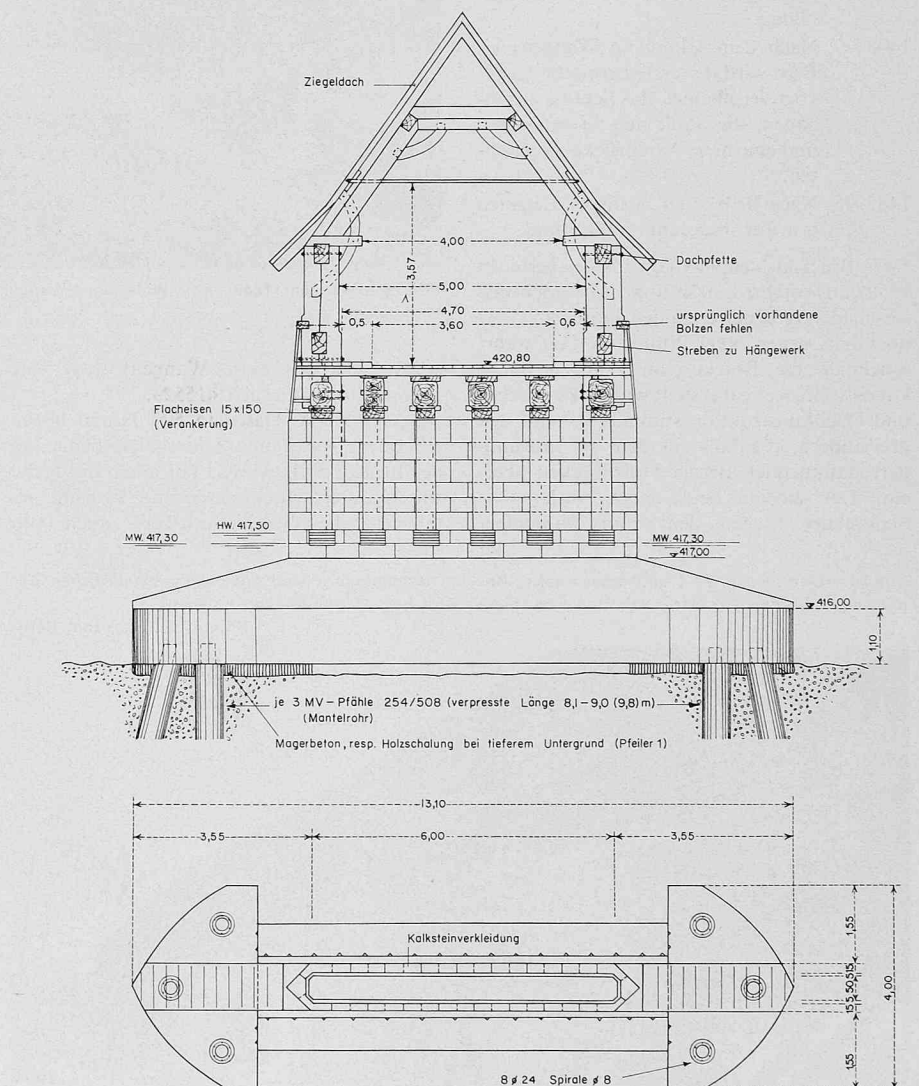
Bild 17. Wangen; Brückenquerschnitt 1:150; MV-Pfähle und natursteinverkleidete Stahlbetonpfeiler (von 1967) mit Grundriss der Pfahlkopfplatte 1:150

Auf die mögliche Zerstörung durch Wind wurde im Abschnitt «Balkenbrücken» bereits hingewiesen. Es bleibt noch nachzutragen, dass nach SIA-Norm 160 die Windlast $1,5 \text{ t/m}^2$, das Eigengewicht rund $4,0 \text{ t/m}^2$ beträgt. Die 1967 angebrachte Befestigung zeigt Bild 17. Diese soll vor allem verhindern, dass sich die auf den Pfeilern bloss unterkeilten eichenen Sattelhölzer, auf welchen die Längsbalken aufliegen, unter dem Einfluss der Verkehrserschütterungen verschieben.

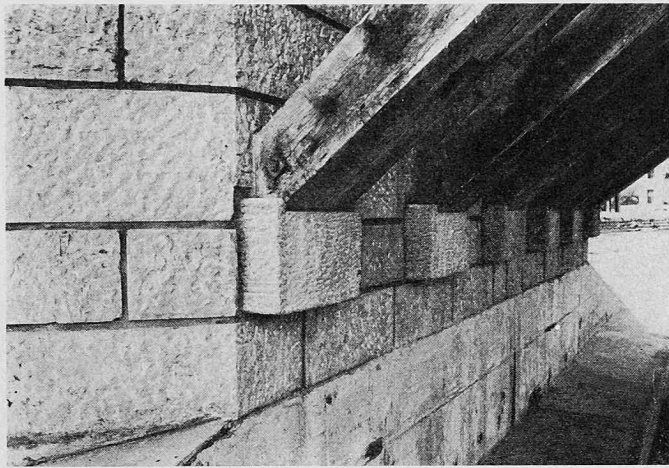
Bild 25. Pfeiler 3. Verkleidung in Solothurner Kalkstein. Die Konsolen bestehen aus gestocktem Stahlbeton

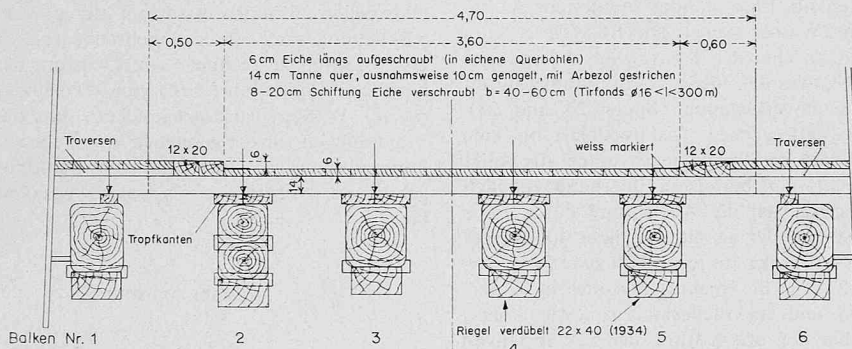
Bild 19. Wangen: Querschnitt 1:60 von Tragkonstruktion (Längsbalken) und Fahrbahn

5. Schutz der Längsbalken vor Tropfwasser In sechswöchiger Nacharbeit ersetzte die Zimmereiunternehmung Jörg in Langnau i.E. die 10 cm starken Querbohlen durch solche von 14 cm (Bild 19). Fünf weitere Tage erforderte das Auswechseln der drei Fahrbahn-balken 2, 3 und 4 in Öffnung I (Bild 26). Die vom Unternehmer vorgeschlagene Eichenschichtung, durch Federn wasserdicht verbunden und aufgeschraubt, reduziert die Spannweite der Bohlen auf 60%, schützt die Längsbalken vor Tropfwasser und gleicht die ständigen Durchbiegungen der Balken aus (Bild 27). Das Liefern (ab Langnau), das Einbauen der drei neuen sowie das Entfernen der alten Balken kostete 16100 Fr. Die Erneuerung der Fahrbahn inkl. Eichenschichtung (36000 Fr.) belief sich auf 150000 Fr., umfassend insgesamt $91,0 \times 6,2 = 565 \text{ m}^2$, was 300 Fr./ m^2 effektiv nutzbare Verkehrsfläche ausmacht.

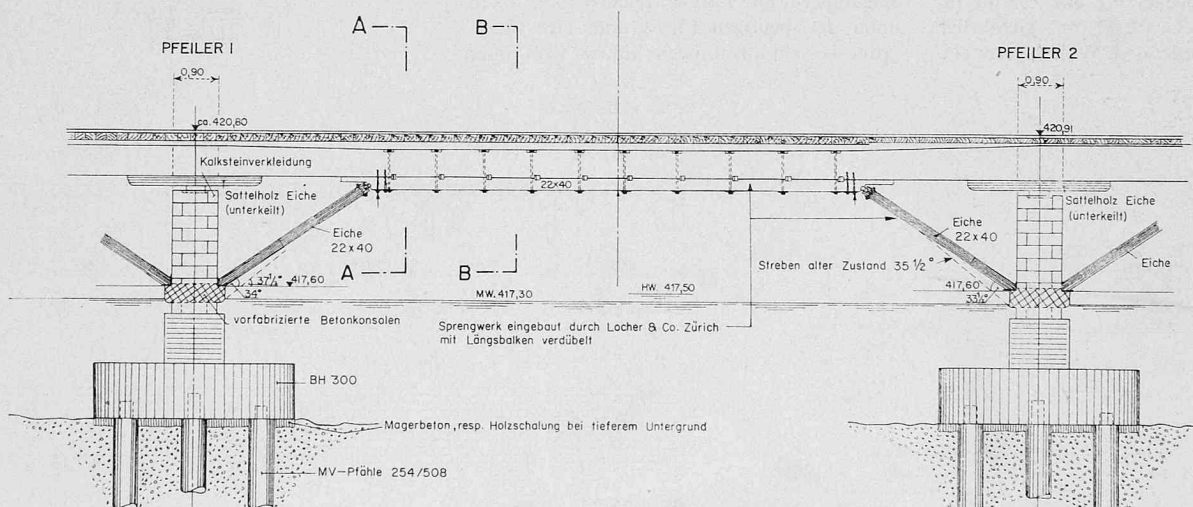
Bild 18. Wangen: Längsschnitt 1:150 durch Fahrbahn-Längsbalken verdübelt mit Riegel des Sprengwerkes; Querbohlen und Fahrbahnbelag

balken wurden auf weniger als $\frac{2}{3}$ reduziert und deren Widerstandsmoment ungefähr verdoppelt. Die Verbindungen der Strebenköpfe durch Stahlplatten mit den Riegeln, die Eichenkeile, eichene Keildübel und zugehörige Verschraubung haben sich bewährt. Zu erwähnen sind höchstens die bis zu 16 cm (1/100) betragenden ständigen Durchbiegungen in Feldmitte der 1934 neu eingebauten verdübelten Balken. Offenbar liessen sich keine solchen von mindestens 45×50 cm Querschnitt finden, so dass zwei Stücke von je 40×30 cm verdübelt wurden. Der Betonkranz am Steinpfeiler dient als Auflager für die eichenen Sprengwerkstreben. Leider verdeckt er zum Teil die profilierte Verjüngung des Pfeilers zum hydraulisch bedingten Keilprofil, doch wird der bevorstehende Einstau bis gegen 20 cm an dessen Oberkante heranreichen.

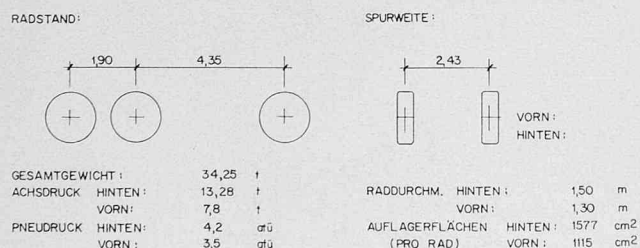
Bild 29a. Belastungsfahrzeug

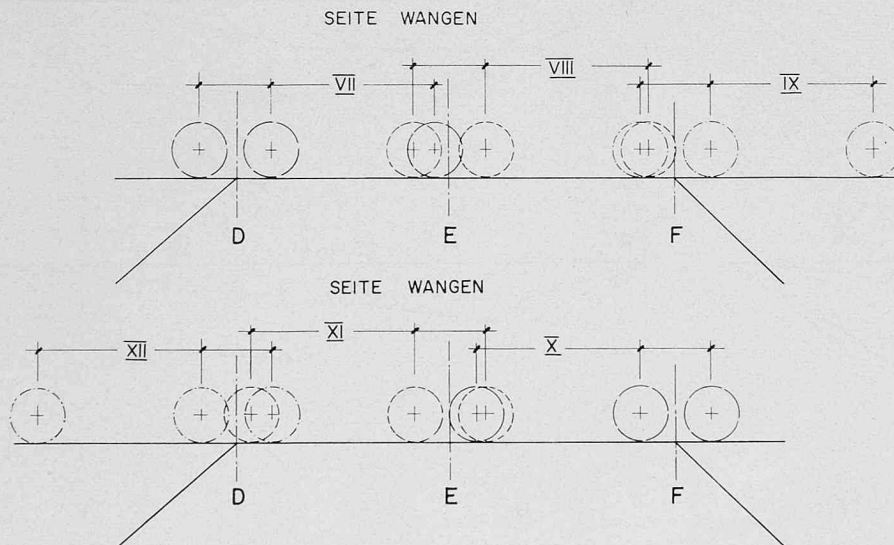
Die Öffnung V (Seite Wangen) weist mit 17,8 m die grösste Öffnungsweite auf. In Öffnung I (Wiedlisbach) auf Pfeiler 1 waren die Strebenfüsse am tiefsten, denn die Brücke steigt von N nach S um rund 45 cm an. Zur Erreichung möglichst geringer Zielweiten mit dem Nivellierinstrument NK 2 (max. 30 m) eignen sich zudem die beiden Randöffnungen für Belastungsversuche mit Durchbiegungsmessungen gut. Belastungsfahrzeuge, Laststellungen und Messresultate sind in den Bildern 29a–e wiedergegeben.

Bild 29c. Laststellungen
