Das Unglück am Vajont: Folgerungen aus der Praxis des beratenden Ingenieurs in strafrechtlicher Hinsicht

Autor(en): **Schnitter, Gerald**

Zeitschrift: **Schweizerische Bauzeitung**

Heft 39: **SIA-Heft, Nr. 7/1972: Schäden im Grundbau**

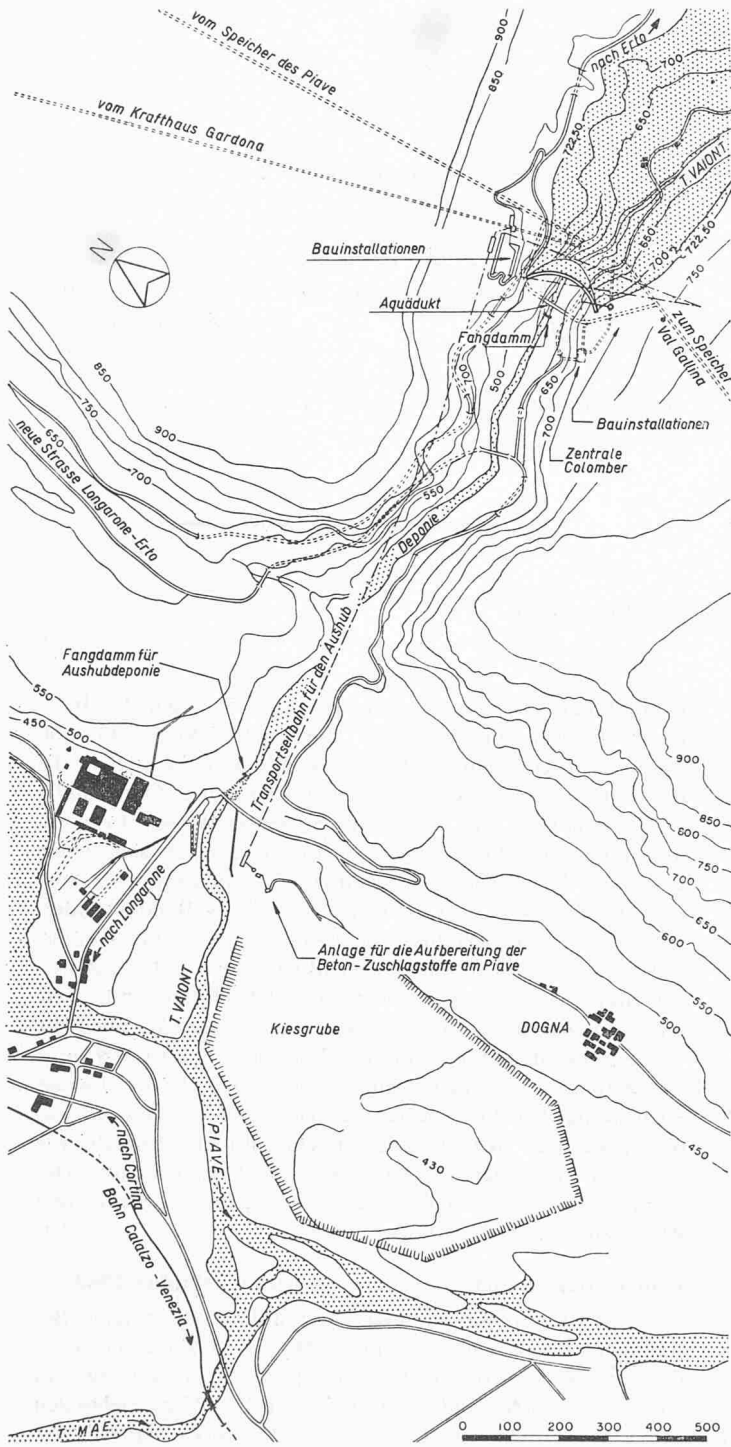
Die allgemeine Anordnung der Sperre mit ihren Nebenbauwerken ist aus Bild 1 ersichtlich, der Querschnitt der rund 260 m hohen, der höchsten bis heute gebauten Bogenmauer sowie eine Ansicht gehen aus den Bildern 2 und 3 hervor.

Bild 1. Lageplan der Staumauer Vajont und der Ortschaft Langarone im Piavetal

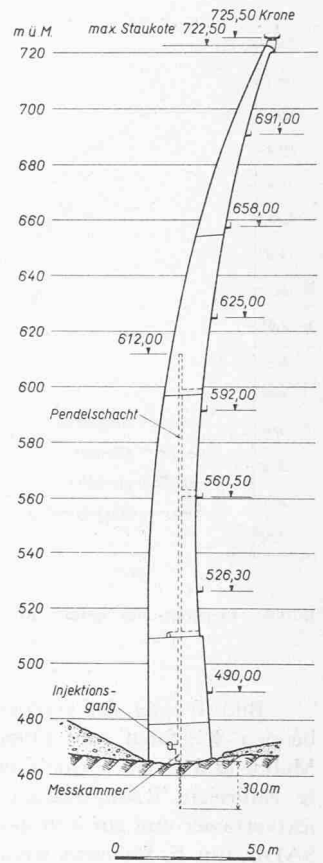
Bild 2, rechts oben. Querschnitt der Staumauer

max Dammhöhe	261,60 m
Kronenlänge	190,15 m
min. Kronenbreite	2,92 m
max Basisbreite (Fundament)	22,11 m

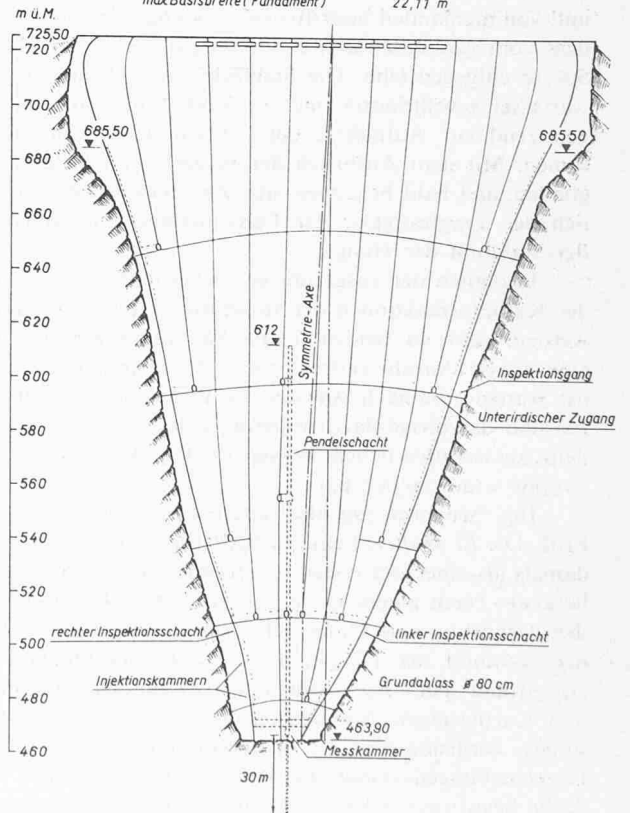
Bild 3, rechts unten. Talseitige Ansicht der Staumauer
