Zeitschrift: Schweizerische Bauzeitung
Herausgeber: Verlags-AG der akademischen technischen Vereine
Band: 92 (1974)
Heft: 42

Artikel: Stabilitätsprobleme bei einem grossen siltreichen Hanganschnitt
Autor: Gautschi, M.A. / Schindler, C.
DOI: <https://doi.org/10.5169/seals-72491>

Stabilitätsprobleme bei einem grossen siltreichen Hanganschnitt

Von M. A. Gautschi und Dr. C. Schindler, Zürich ¹⁾

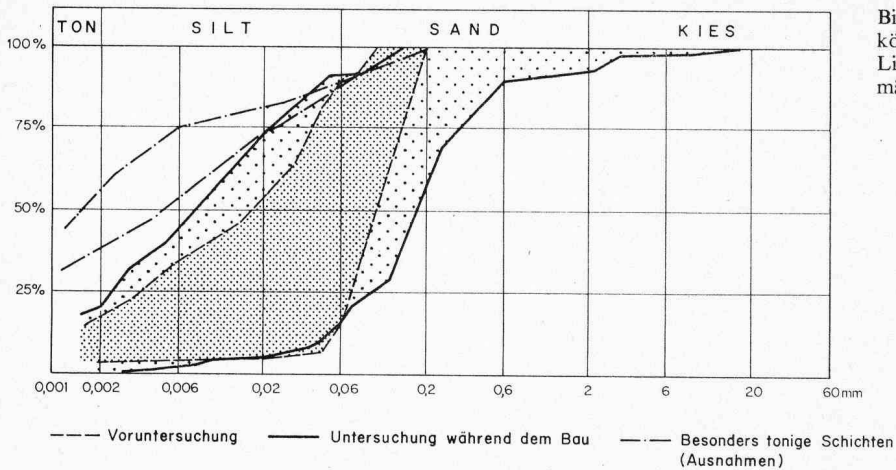
Bild 5. Korngrößenbereiche der untersuchten feinkörnigen Schichten. Die beiden strichpunktierten Linien sind Kornverteilungen von 2 höchstens 1 cm mächtigen Schichten

Gesamtrutsches wie auch des östlichen Teilrutsches durchaus begreiflich ist, geben die letztgenannten, ausserordentlich niedrigen Neigungen eines Rutschhanges Rätsel auf. Zweifellos dürften dünne, aber sehr tonige Schichten lokal oder sogar weiträumig als Gleithorizont gewirkt haben, ebenso sind sehr ungünstige Grundwasserverhältnisse anzunehmen. Die Details sprechen dafür, dass die jungen Bewegungen von unten nach oben fortschritten, so dass vielleicht zusätzlich eine innere Erosion von Feinsand und Silt für die Entstehung der Unstabilität eine bedeutende Rolle spielte – Beweise für diese Hypothese fanden wir keine.

In Bild 5 sind die Korngrößenbereiche angegeben, die bei den Sondierkampagnen ermittelt wurden. Die beiden strichpunktierten Kurven stellen die Kornverteilung sehr dünner, besonders toniger Schichten dar, wie sie in den zuletzt ausgeführten Sondierungen ausnahmsweise angetroffen wurden. Der überwiegende Teil ist als wenig bis nicht plastischer, sandiger Silt bis siltiger Sand mit wenig bis keinem Tonanteil zu taxieren. Die Plastizitätsgrenzen, die gemessen werden konnten, sind in Bild 6 zusammengestellt, ebenso die gemessenen Wassergehalte.

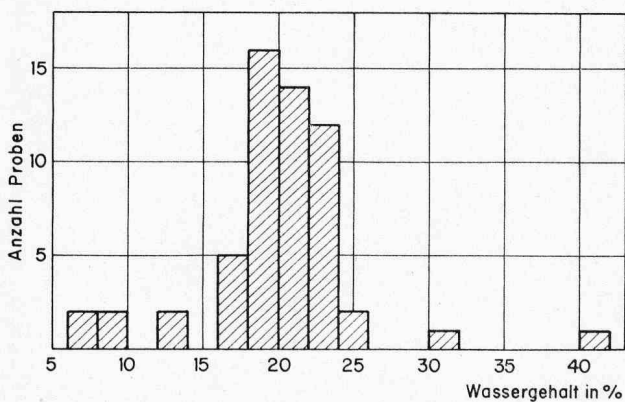
Bild 6. Statistische Verteilung der gemessenen Wassergehalte. Darunter sind die Streubereiche und das arithmetische Mittel der Fließ- und Ausrollgrenzen angegeben, wieder mit zwei Ausnahmen besonders hoher Plastizität

Mittel	Maximum	Minimum	Ausnahmen
Fließgrenze	23,4	29	18	39/62
Ausrollgrenze	15,8	18	14	18/39

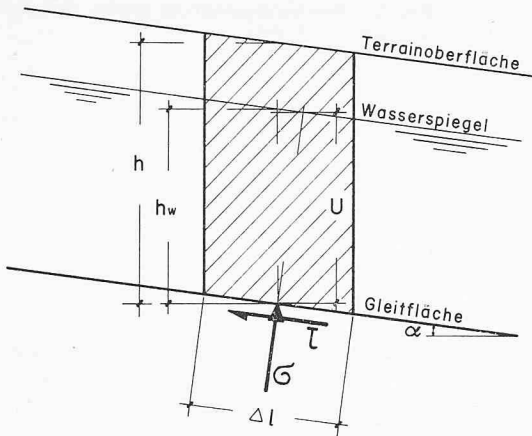
Bild 7. Hangparallele Rutschung mit ebenfalls hangparalleler Wasserströmung

Am einfachsten ist die Wirkung der Hangströmung an einem Hang zu erfassen, der in Fallrichtung durchströmt wird und längs einer hangparallelen Gleitfläche rutscht (Bild 7). Die Scherspannungen der Gleitfläche betragen:

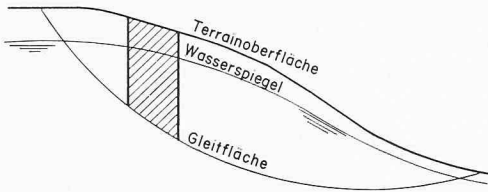
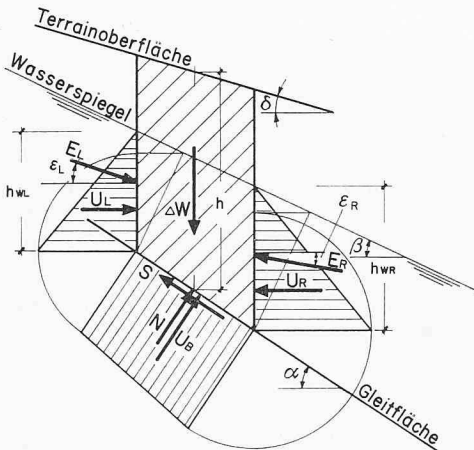
Bild 8. Böschungsrutschung unter Einfluss einer allgemeinen Hangströmung. Kräfte, die auf eine Gleitkreislamelle wirken

Für die treibenden Kräfte wird also das Feuchtraumgewicht, für die stabilisierenden Kräfte das um den Auftrieb reduzierte Gewicht eingesetzt.

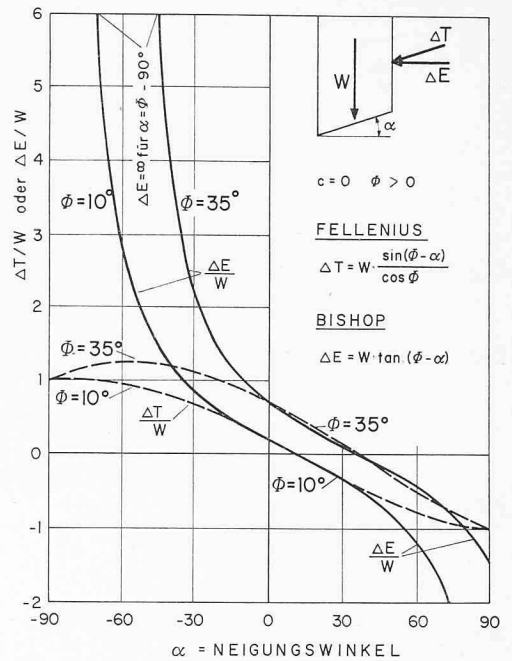
Bild 9. Einfluss der Neigung der Lamellenseitenkräfte auf die Stabilität in Abhängigkeit der Gleitflächenneigung. Besonders grosse Divergenz bei grossen negativen α -Werten. Die Annahme von horizontalen Seitenkräften gibt dort zu hohe Sicherheiten!
