**Artikel:** Das Erdbeben im Friaul vom 6. Mai 1976 - Beanspruchung und Beschädigung von Bauwerken  
**Autor:** Glauser, E. / Gugerli, H. / Heimgartner, E. / [s.n.] / [s.n.]  
**DOI:** <https://doi.org/10.5169/seals-73166>

# Das Erdbeben im Friaul vom 6. Mai 1976 — Beanspruchung und Beschädigung von Bauwerken

Von E. Glauser, H. Gugerli, E. Heimgartner, B. Rast und R. Säggerer, Zürich

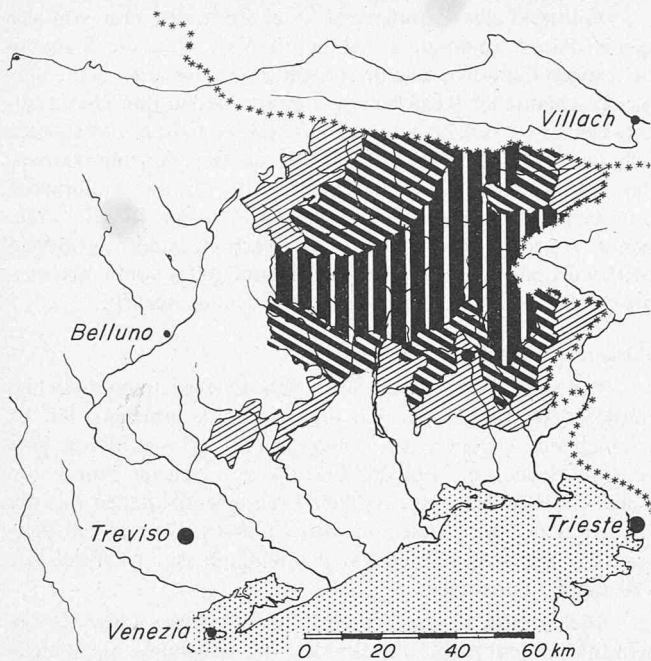
Die Verteilung der Schäden auf italienischem Territorium kann einer Schadensaufnahme entnommen werden, die von der Regionalverwaltung durchgeführt wurde (Bild 12). Die 119 Gemeinden der Provinzen Udine und Pordenone, in denen nennenswerte Beschädigungen oder Zerstörungen auftraten, wurden dabei drei verschiedenen Zonen zugeordnet:

- 41 Gemeinden des nördlichen Teils der Region mit einer Fläche von ungefähr 1700 km<sup>2</sup> wurden als zerstört eingestuft. Zu den bekanntesten Ortschaften mit starken Zerstörungen gehören Gemona, Venzone, Osoppo, Trasaghis, San Daniele, Maiano, Buia und Tarcento.

Bild 12. Einstufung der Gemeinden in drei Schadenzonen gemäss Erhebungen der Bauverwaltung der Region Friaul-Julisch Venetien

- 45 Gemeinden mit einem Gebiet von weiteren 1600 km<sup>2</sup>, welche die obige Zone umgeben, gelten als *schwer beschädigt*. Dazu gehören beispielsweise *Spilimbergo*, *Tricesimo* und *Cividale* in der Hügellzone des mittleren Friaul sowie *Tolmezzo* im Norden.
- 33 Gemeinden schliesslich mit ebenfalls rund 1200 km<sup>2</sup> wurden als *beschädigt* deklariert. Sie bilden einen äusseren Gürtel um die beiden anderen Zonen und umfassen neben anderen die Provinzhauptstädte *Udine* und *Pordenone* sowie die Grenzstadt *Tarvisio*.
