**Zeitschrift:** Schweizerische Bauzeitung  
**Herausgeber:** Verlags-AG der akademischen technischen Vereine  
**Band:** 95 (1977)  
**Heft:** 7

## Risse bei der Mischbauweise

Von H. R. Preisig, Abteilung für Bauschäden, EMPA, Dübendorf

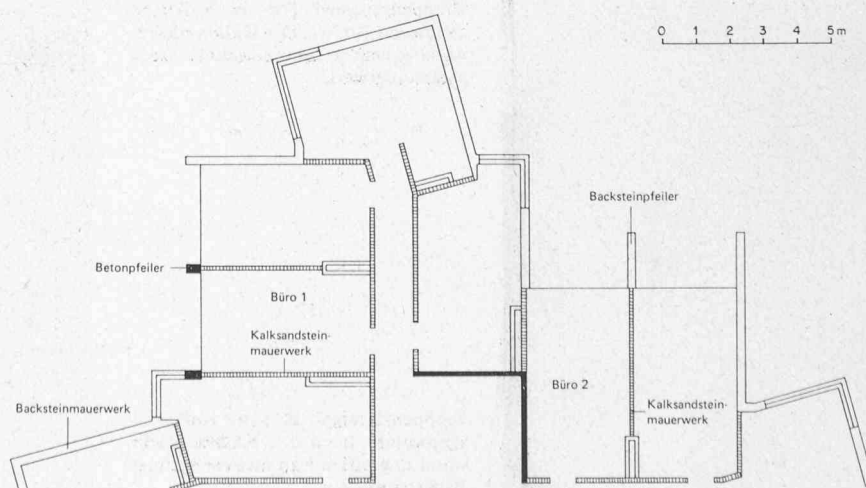
Ausschnitt aus dem Grundriss. Eingezeichnet sind die tragenden Wände und Pfeiler aus Backstein, Kalksandstein und Beton

Die Geschossdecken liegen innen auf den Kalksandstein- und Betonwänden und aussen auf dem Backsteinmauerwerk sowie auf den Betonpfeilern auf. Die Lage sowie die Materialien der tragenden Innen- und Aussenwände sind aus dem Grundrissausschnitt ersichtlich.
