Artikel: Risse bei der Mischbauweise
Autor: Preisig, H.R.
DOI: <https://doi.org/10.5169/seals-74039>

Risse bei der Mischbauweise

Von H. R. Preisig, Dübendorf*)

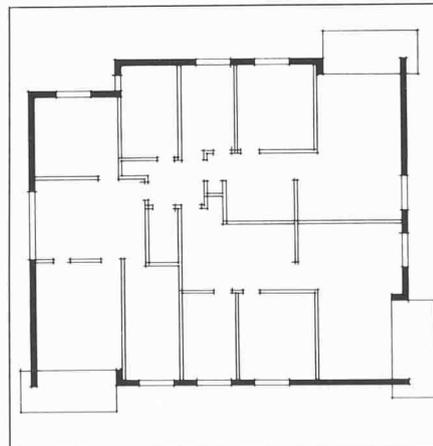
Grundriss: Aussenwände aus Holzspanbetonsteinen, Innenwände aus Backsteinen

se festgestellt. Dabei handelte es sich um Horizontalrisse vorwiegend zwischen der 3. und 4. bzw. 6. und 7. Steinlage. Die Horizontalrisse sind beidseitig der Wand sichtbar. Gerissen sind vor allem Aussenwände und Fensterpfeiler, die an eine innere tragende Backsteinwand angrenzen. Nicht gerissen sind die sog. freien Aussenwandpartien ohne angrenzende Backsteinwand. Rissfrei sind auch alle tragenden Backsteininnenwände.

Im Bereich der Risse wurden im Gebäudeinnern Feuchtigkeitsschäden festgestellt. Davon betroffen ist besonders die nach der Wetterseite orientierte Aussenwand.

Ursache der horizontalen Risse in den Holzspanbetonsteinwänden sind Zugspannungen infolge behinderter, unterschiedlicher Formänderungen der aus ungleichen Materialien bestehenden Aussen- und Innenwände. Unterschiedlich sind

Die Risse wurden letztlich durch die unterschiedlichen Schwindverformungen verursacht. Dies ergibt sich aufgrund der folgenden Modellvorstellung bei einem Fensterpfeiler mit angrenzender Innenwand:

Die Risse treten bei Schwachstellen auf, verlaufen horizontal und durchtrennen die Wand in ihrer ganzen Breite. Dies deckt sich auch mit dem festgestellten Schadenbild, nämlich beidseitig der Wand sichtbare Horizontalrisse im Bereich der Betonieretappen zwischen 3. und 4. oder 6. und 7. Steinlage.

Eine Sanierung der Risse ist notwendig, vor allem zur Vermeidung von weiteren Feuchtigkeitsschäden im Gebäudeinnern und Verputzablösungen auf der Wandaussenseite. Dazu können die Risse örtlich ausgeflickt oder überdeckt werden.

Ein örtliches Ausflicken der Risse ist aufgrund ihrer Häufigkeit jedoch eher ungeeignet. Auch müssten sie als eigentliche Bewegungsfugen ausgebildet werden, da im Bereich dieser Schwachstellen nun vor allem mit temperaturbedingten Bewegungen zu rechnen ist. Ein Überdecken der Risse ist durch eine
