# Das Erdbeben in Mexiko vom 19. September 1985

Von Walter J. Ammann, Rudolf F. Vogt und John P. Wolf, Zürich

Am 19. September 1985 erschütterte ein Erdbeben der Magnitude  $M_S = 8,1$  ganz Mexiko. Das Epizentrum lag rund 400 km westlich von Mexico City in einem küstennahen Bereich, wo sich die Cocos-Platte entlang dem mittelamerikanischen Graben unter die nordamerikanische Platte schiebt.

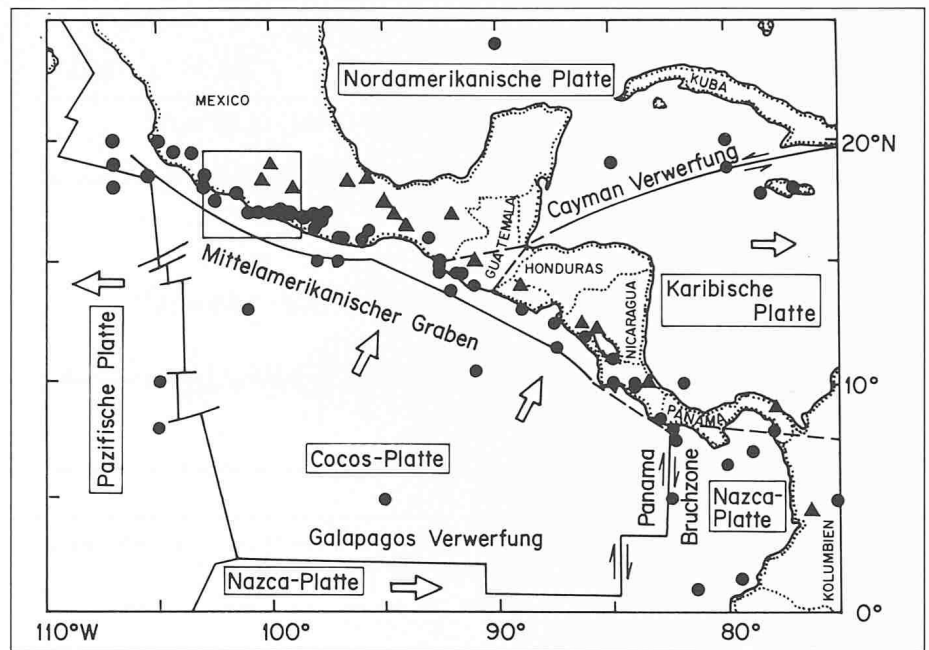
Bild 2. Platten- und seismotektonische Situation im mexikanisch-mittelamerikanischen Raum. Die in diesem Gebiet seit 1897 mit Magnitude  $M_L > 7$  aufgetretenen Erdbeben konzentrieren sich entlang dem mittelamerikanischen Graben, wo die Cocos-Platte unter die nordamerikanische Platte und die karibische Platte taucht. Kreise kennzeichnen flachliegende Erdbebenherde mit einer Herdtiefe  $H < 60$  km, Dreiecke solche mit  $H > 60$  km (aus [4],  $M_L$  = local magnitude, Richter Magnitude)

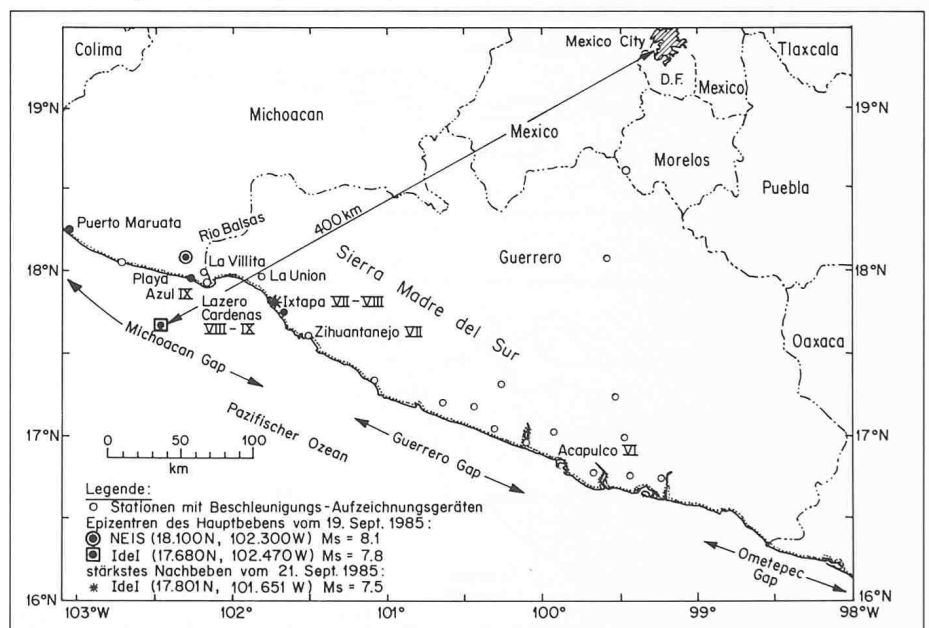
Bild 3. Ausschnitt aus Mexiko (vgl. Rechteck im Bild 2). Eingezeichnet sind verschiedene seismische Gaps sowie die unterschiedlichen Lokalisationen des Epizentrums des Hauptbebens und des stärksten Nachbebens (nach [5]) sowie Orte mit Beschleunigungs-Aufzeichnungsgeräten (Kreise). Mexico City liegt rund 400 km vom Epizentrum entfernt. NEIS: National Earthquake Information Service, Golden, Colorado, USA; Idel: Instituto de Ingeniería (UNAM), Mexico City

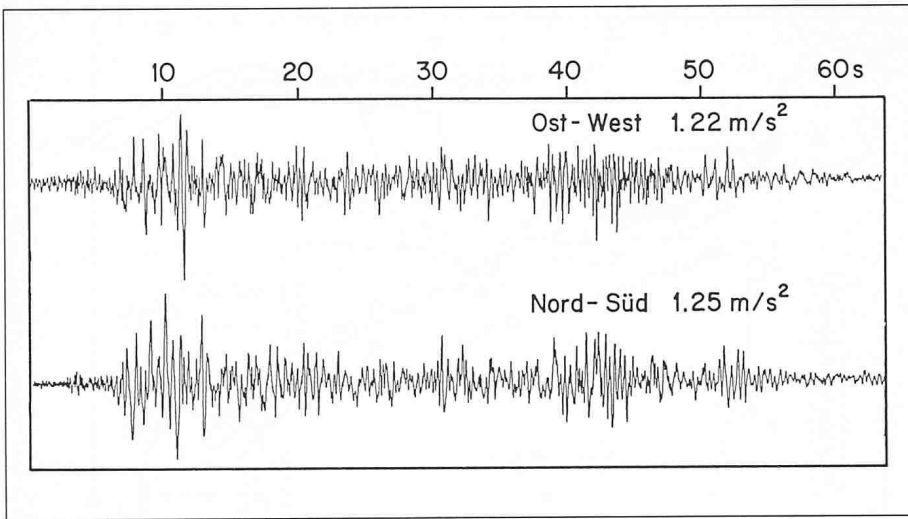
Bild 4. Verlauf der horizontalen Beschleunigungen des Hauptbebens vom 19. September 1985, aufgezeichnet in NS- und EW-Richtung in La Villita, 45 km vom IdeI-Epizentrum entfernt (aus [9])

Die für das Hauptbeben im Epizentralgebiet registrierte maximale Beschleunigung betrug in horizontaler Richtung  $1,7 \text{ m/s}^2$  ( $0,17 \text{ g}$ , NS-Komponente) und wurde in La Union, d.h. in rund 75 km Entfernung vom IdeI-Epizentrum, gemessen. Bild 4 zeigt den zeitlichen Beschleunigungsverlauf der NS- und EW-Komponente in La Villita, wo 1967 ein Steinschüttdamm errichtet worden war. Die maximale horizontale Beschleunigung betrug dort  $1,25 \text{ m/s}^2$  ( $0,125 \text{ g}$ , NS-Komponente). Die Aufzeichnung dauerte 64 s. Die vorherrschenden Perioden dürften etwa im Bereich von  $0,5 \text{ s}$  liegen.

beben von 1979 bereits analoge Schäden auf (vgl. z. B. [18]). Unter Umständen wurde eine frühere Rutschfläche aktiviert. Auch einige der seitlichen Betonabschlusselemente auf der Dammkrone waren umgekippt. Bild 4 zeigt den Verlauf der horizontalen Beschleunigung des Hauptbebens auf Fels in unmittelbarer Nähe der Sperrstelle.

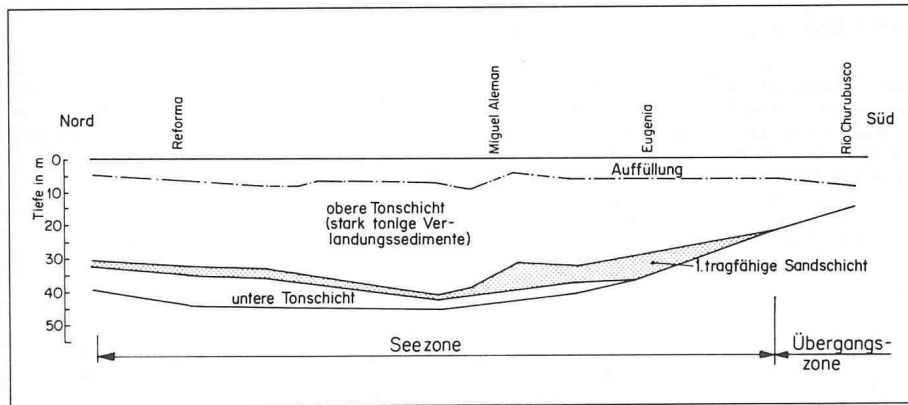
Bild 6. Geotechnischer Schnitt durch Mexico City in NS-Richtung (genaue Lage vgl. Bild 5, aus [10])

Sehr locker gelagerte Verlandungssedimente im Bereich des früheren Texcoco-Sees. Ein geotechnischer Schnitt durch diese Zone ist im Bild 6 dargestellt. Unter einer Deckschicht und einer sehr locker gelagerten Tonschicht (Wassergehalt bis zu 400%, Scherwellengeschwindigkeit minimal rund  $50 \text{ m/s}$ ) von 30 bis maximal etwa  $50 \text{ m}$  Mächtigkeit steht eine vergleichsweise stark verfestigte Sandzwischen-schicht von wenigen Metern Mächtigkeit an.

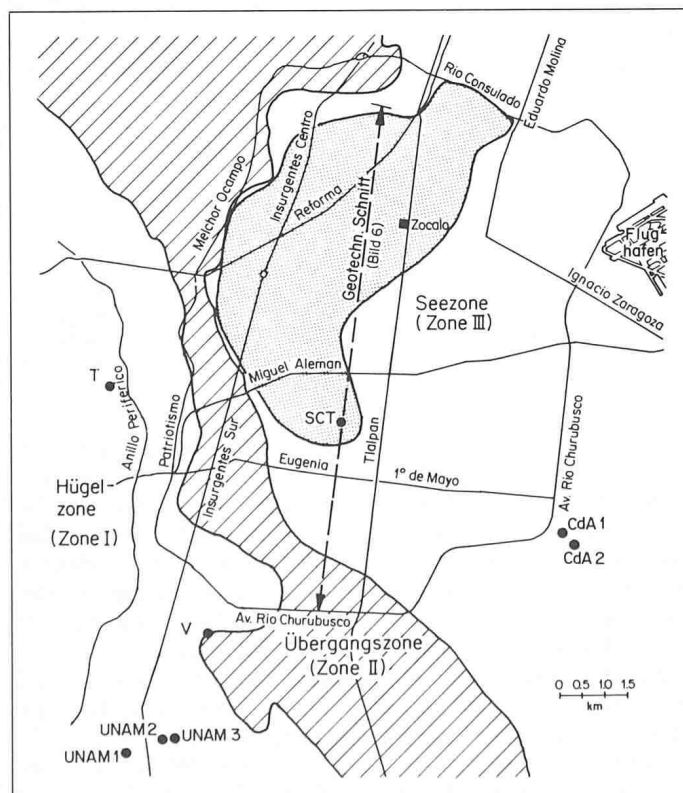
Bild 5 (links). Übersicht über Mexico City. Eingezeichnet sind die drei Zonen, das Gebiet der stärksten Schäden und die Stationen mit den Strong-Motion-Geräten (nach [10]). CdA: Central de Abastos; SCT: Secretaria de Comunicaciones y Transportes; T: Tacubaya (Seismolog. Observatorium); UNAM: Universidad Nacional Autónoma de Mexico; V: Viveros

Wie das Bild 5 zeigt, kann das Stadtgebiet in bezug auf die Untergrundverhältnisse in drei verschiedene Zonen eingeteilt werden:

Entsprechend diesen stark variierenden Untergrundverhältnissen zeigen auch die in den drei Zonen registrierten Beschleunigungsverläufe grosse Unterschiede. Während in der Hügel- und Übergangszone (Stationen T, UNAM, V im Bild 5) maximale Beschleunigun-

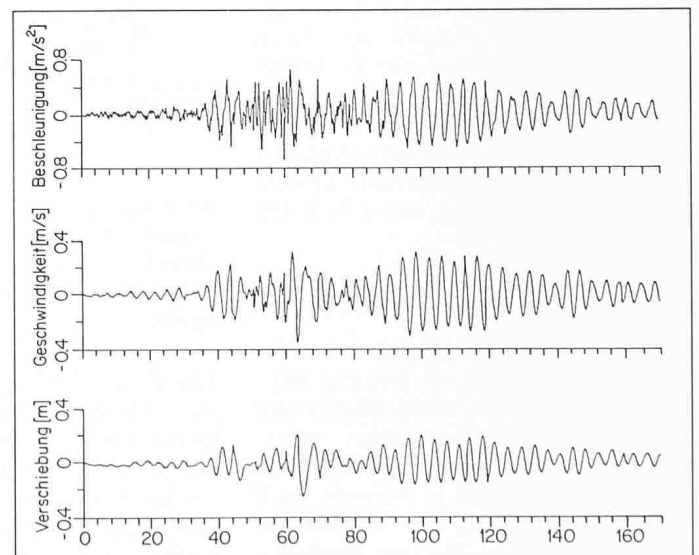
Bild 7. Beschleunigungsverlauf des Hauptbebens und daraus durch Integration gewonnene Bodenbewegungsgrößen für die Station Central de Abastos (CdA1 im Bild 5, aus [15])

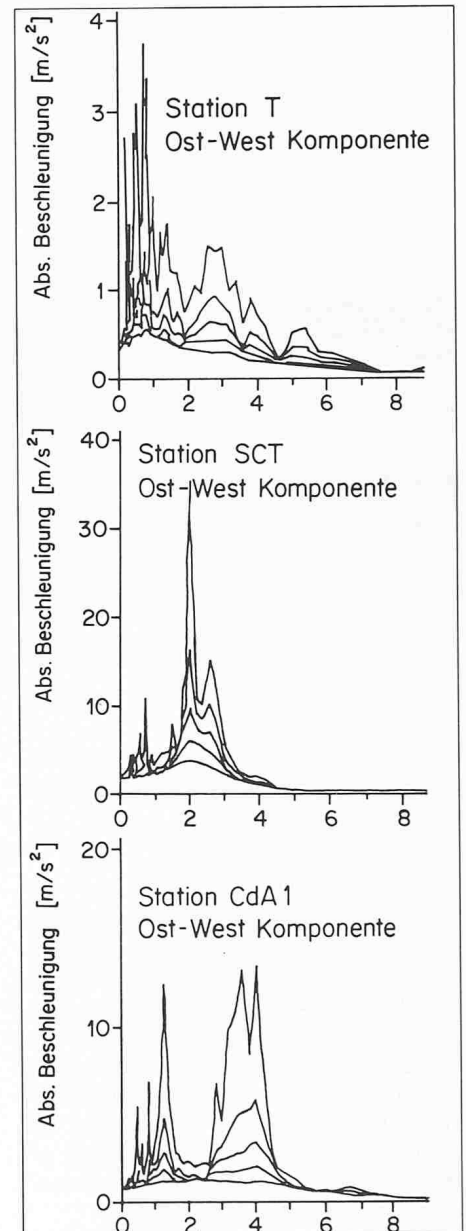
Diese Periodenverschiebung zeigt auch das Bild 8, wo die Beschleunigungsspektren aus drei Stationen in Mexico City dargestellt sind. Während in Tacubaya, der Station in der Hügelzone, Perioden bis etwa 1 Sekunde massgebend sind, verlängert sich die Periode umso mehr, je weiter ostwärts sich die Messstation befindet. Mit knapp 4 Sekunden weist die Station CdA1 noch eine um rund 1,5 Sekunden längere massgebliche Periode auf als die Station SCT.

Bild 8. Beschleunigungsspektren für 0, 2, 5, 1 und 20% Dämpfung für die drei Stationen T (Tacubaya), SCT (Secretaria de Comunicaciones y Transportes) und CdA1 (Central de Abastos) in Mexico City (nach [14])
