**Artikel:** Unterhalt von Verkehrsbauten: Sicherheitsprobleme  
**Autor:** Hirt, Fritz / Merk, Alfred / Jolissaint, Pierre  
**DOI:** <https://doi.org/10.5169/seals-76301>

## Unterhalt von Verkehrsbauten

### Sicherheitsprobleme

Von Fritz Hirt, Alfred Merk und Pierre Jolissaint, Zürich

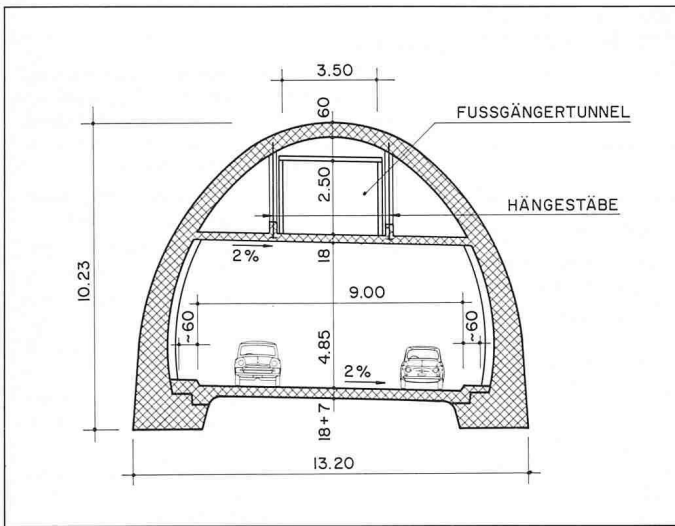
In den Jahren 1966 bis 1968 wurde als Ersatz für das im alten, umgebauten Ulmbergtunnel aufgehobene Trottoir eine Fussgängerpassage in der Kalotte des neuen Ulmbergtunnels eingebaut (vgl. Bild 1). Der Fussgängertunnel (einschliesslich der Decke über dem Fahrraum des Tunnels) ist auf einer Länge von 136 m an insgesamt 146 Hängestäben im bergmännisch erstellten Gewölbe (deutsche Tunnel-Bauweise) aufgehängt.

Die beim Bau der Fussgängerpassage angewendete Verankerungs- und Hängekonstruktion entspricht nicht den heutigen Anforderungen. Ein Vergleich mit der SIA-Norm 191 (Boden- und Felsanker), Ausgabe 1977, zeigt Mängel bezüglich Kontrollierbarkeit, Sicherheit und Korrosionsschutz des verwendeten Ankersystems auf.

Die statische Nachrechnung der bestehenden Konstruktion ergab, dass bei Versagen einer einzelnen Aufhängung im Bereich einer Dilatationsfuge ein teilweiser Einsturz der aufgehängten Decke nicht ausgeschlossen werden kann. Diese Tatsache sowie die Risikobeurteilung führten zur Entscheidung, die Hängekonstruktion zu sanieren.

Bild 1 (oben). Querschnitt des bergmännisch erstellten Teils des neuen Ulm bergtunnels
