## Sanierung einer Aussenfassade aus Naturstein

Zum Thema kostenbewusster und substanzerhaltender Fassadenunterhalt

VON PETER FÄSSLER UND  
JÜRG ARNET, ZÜRICH

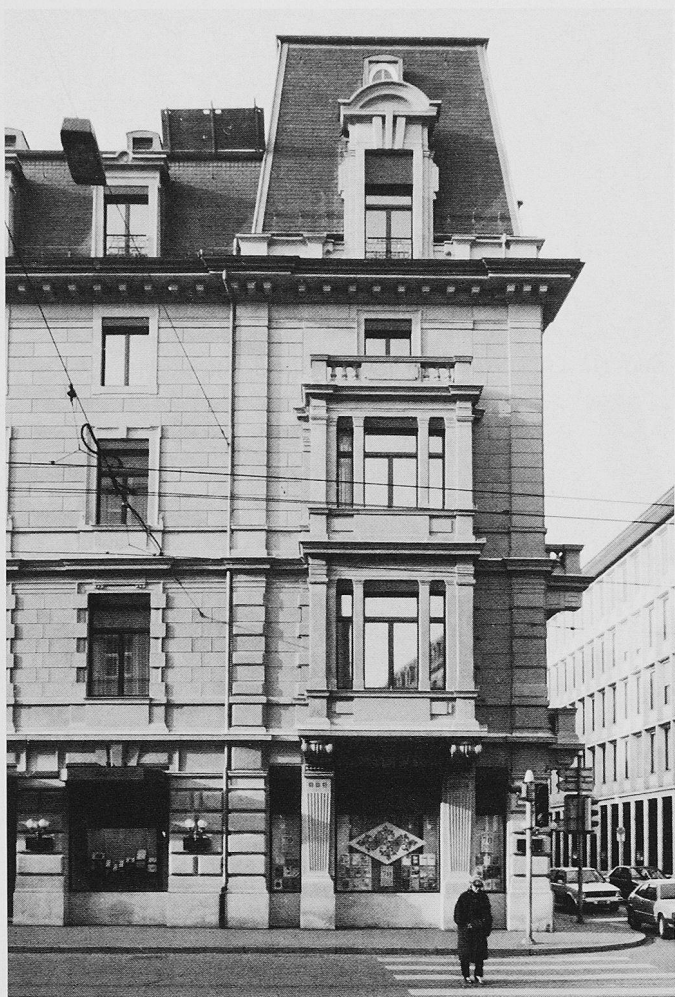
Fassade Bleicherweg. Eckturm Bleicherweg/Talstrasse mit Erker in Sandstein, siehe auch Plan der Hauptfassade Bleicherweg auf Seite 582

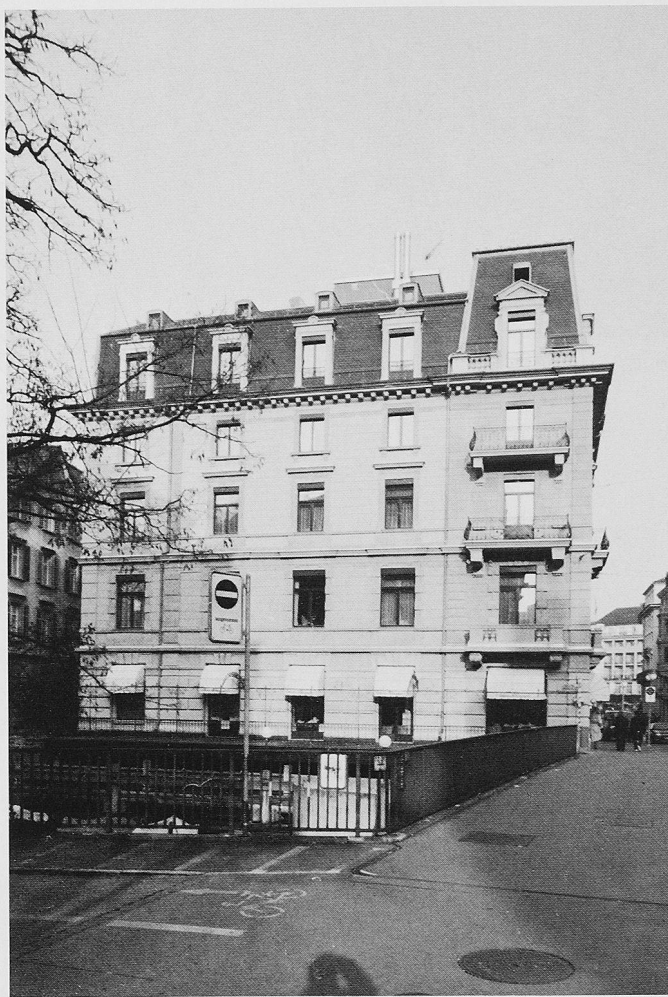
Fassade Schanzengraben: Kunststein im Erdgeschoss, Berner Sandstein in den Obergeschossen (Turm und Eckquader), Rillenputz in den Obergeschossen (Fassadenfelder)
