Artikel: Das Grosse Hanshin-Erdbeben vom 17. Januar 1995
Autor: Koller, Martin G. / Studer, Jost A. / Wenk, Thomas
DOI: <https://doi.org/10.5169/seals-78681>

Martin G. Koller, Carouge, Jost A. Studer, Thomas Wenk, Zürich

Das Grosse Hanshin-Erdbeben vom 17. Januar 1995

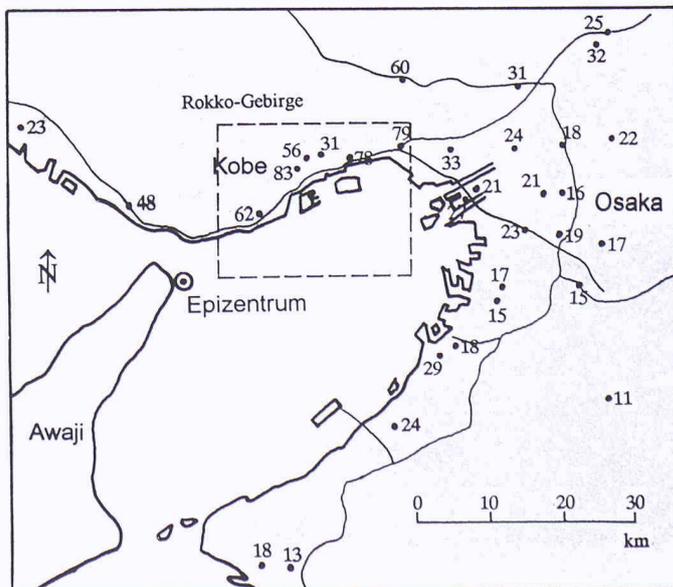
Bild 1. Gerundete horizontale Spitzenbodenbeschleunigungen

In Bild 1 sind die maximalen Werte der horizontalen Bodenbeschleunigungen eingetragen, die entweder direkt gemessen oder aus Geschwindigkeitsmessungen errechnet wurden. Im alluvialen Bereich sind an verschiedenen Orten Werte bis über 80% g horizontal zu verzeichnen, was einmal mehr unterstreicht, dass auch auf Lockergestein so hohe Werte möglich sind.

Allein, diese Interpretation hält einer genaueren Prüfung nicht stand. Wäre die Bruchfläche des Bebens tatsächlich überall unterhalb der Hauptschadenszone verlaufen, so hätten sich die Stationen «Kobe University» ($a_{\max} = 31\%$ g in Bild 1) und «Kobe Motoyama» ($a_{\max} = 78\%$ g in Bild 1), soweit aus den verfügbaren Karten hervorgeht, auf den einander gegenüberliegenden Seiten der Bruchfläche befunden. Die Polarisierung der horizontalen Bodenbewegungen ist aber an beiden Orten dieselbe, was für dieselbe Seite spricht. Auch die Lokalisierung der zahlreichen Nachbeben, deren Hypozentren gewöhnlich in und vor allem am Rand der Hauptbruchfläche liegen, widerspricht der erwähnten Hypothese: Der Bruch dürfte sich vielmehr entlang den in Bild 3 gezeichneten, bekannten Verwerfungssegmenten und damit längs dem nordwestlichen Stadtrand ausgebildet haben. Die schmale Hauptschadenszone müsste damit doch überwiegend auf Standorteinflüsse zurückzuführen sein. Weshalb aber zeigten dann die Bereiche der Aufschüttungen nicht die grössten Schäden, wie dies gewöhnlich zu beobachten ist?

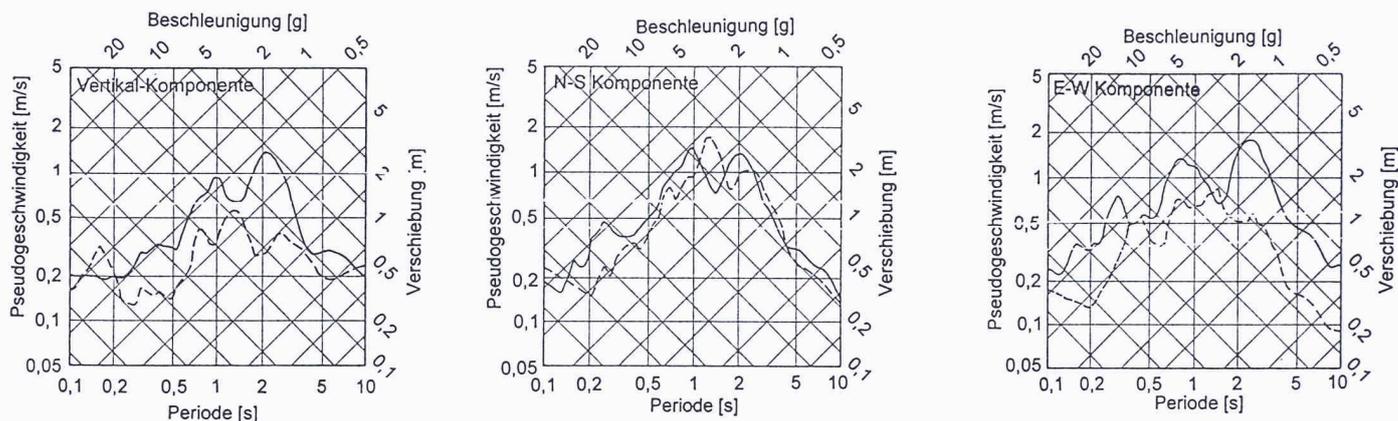
Bild 2. Antwortspektrum 5% Dämpfung (Geo Research Institute, Osaka).

— = «Kobe Motoyama»;
 - - - = «Kobe University»

Was den Raum Kobe anbetrifft, so sind bisher nur zwei Seismogramme des Hauptbebens öffentlich zugänglich. Es handelt sich um Geschwindigkeitsmessungen in den Stationen «Kobe University» auf Fels und «Kobe Motoyama» auf Alluvium, wobei letztere leider bei 400 mm/s gesättigt wurde. Trotzdem liessen sich aus den ungesättigten Teilen Akzelerogramme und wenigstens näherungsweise Antwortspektren errechnen (Bild 2). Einmal mehr wurde damit widerlegt, dass die maximal auftretenden Beschleunigungswerte in den Antwortspektren auf mittelstiften alluvialen Böden höchstens gleich gross oder gar kleiner seien als die maximalen Werte auf Fels. Im weiteren fällt auf, dass für einen «strike-slip»-Mechanismus ausgesprochen hohe vertikale Bodenbeschleunigungen aufgetreten sind, was sich mit der unmittelbaren Herdnähe erklären lässt.

Ähnliche rotationssymmetrische Schadenbilder auf mittlerer Höhe konnten auch bei einer Reihe von runden Stahlbeton- und Stahlstützen beobachtet werden. Das Ende der inneren Vertikalbewehrungslage bei den Stahlbetonstützen bzw. die Abstufung der Wandstärke der zylindrischen Stahlstützen dürften für das Auftreten der Schäden auf dieser Höhe verantwortlich sein. Die Rotationssymmetrie der Schäden lässt einen ungewöhnlich starken Einfluss der Vertikalbeschleunigung vermuten. Ebenfalls für diese Hypothese sprechen die grossen gemessenen Spektralwerte der Vertikalbeschleunigung von über 1 g bei hohen Frequenzen (ausgezogene Linie in Bild 2, links).

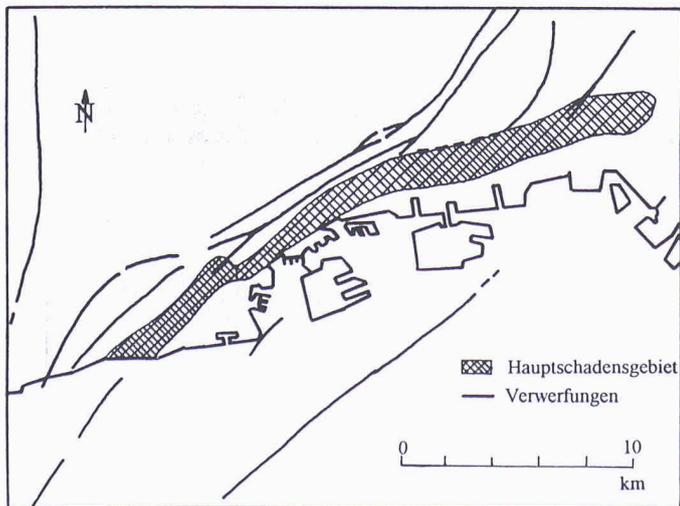
Bild 3. Hauptschadensgebiet Grossraum Kobe

Das auffälligste – und bisher noch nicht wirklich verstandene – Merkmal dieses Bebens ist, dass die Hauptschadenszone einen rund 30 Kilometer langen und nur ein bis zwei Kilometer breiten Streifen darstellt (Bild 3). Die bergseitige Begrenzung folgt zwar teilweise, aber keinesfalls überall der Grenze zwischen Granit und Alluvium, und meerseitig liegen die Bereiche künstlicher Aufschüttungen im wesentlichen ausserhalb der Hauptschadenszone. Ungünstige lokale Untergrundeinflüsse scheinen deshalb auf den ersten Blick keine vorherr-

schende Rolle gespielt zu haben, was zahlreiche Experten dazu verleitet hat, die schmale Hauptschadenszone als Abbild der unmittelbar unter ihr liegenden Bruchfläche zu erklären.
