Instandsetzung der Kirche St. Karl, Luzern

Die vom Architekten Fritz Metzger entworfene und 1932–1934 erbaute Kirche St. Karl in Luzern gehört zu den frühesten Stahlbetonkirchen der Schweiz; sie gilt heute als Bauwerk mit besonderem Denkmalwert. 1996/97 erfolgte die Instandsetzung der Sichtbetonfassaden, wobei Spritzbeton, Ortbeton und Betonfertigteile eingesetzt wurden; grosse Teile der ursprünglichen Fassaden konnten erhalten werden.

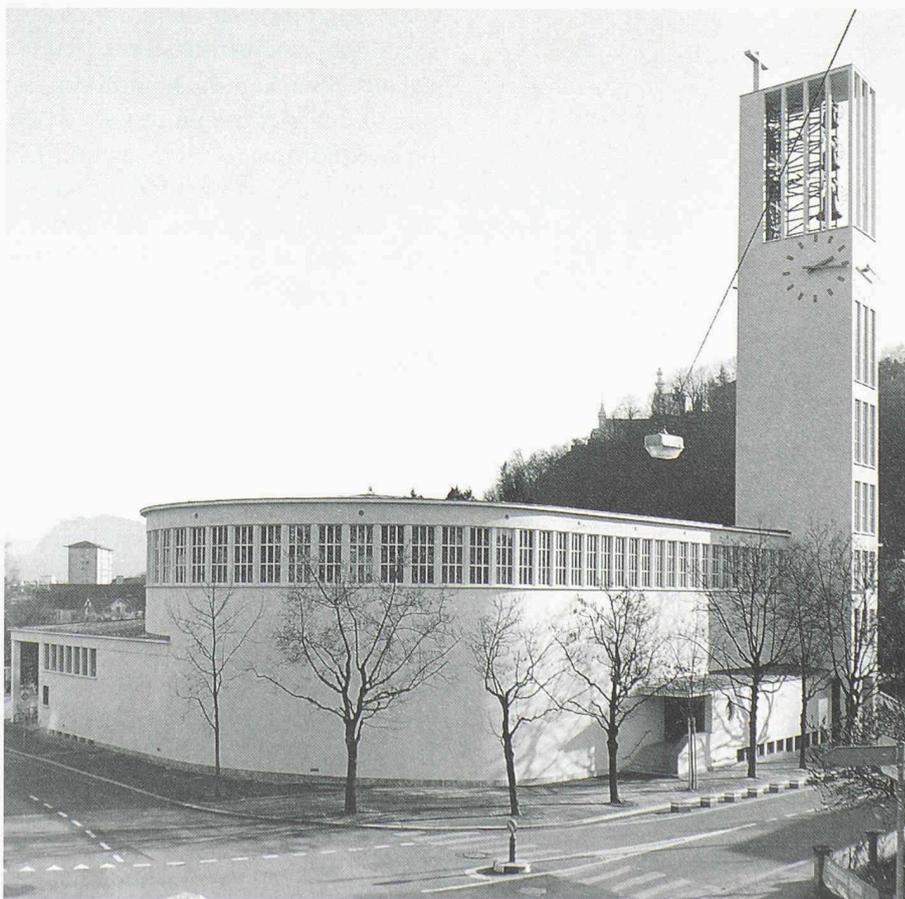
1
Nord- und Westfassade nach der Instandsetzung (Bild: J. Brun, Luzern)

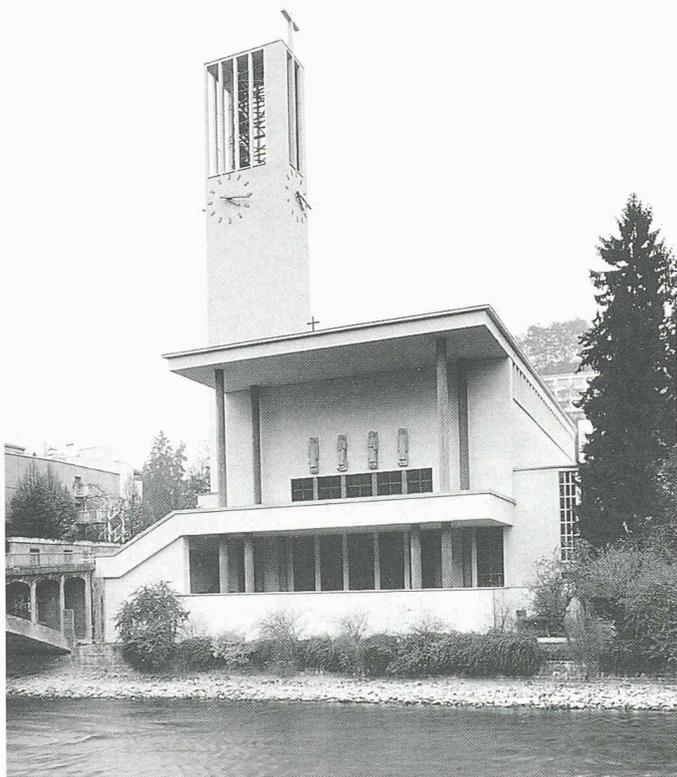
11
Südfassade der Kirche nach der Instandsetzung (Bild: N. Nager, Luzern)

Wiederum wurde eine umfangreiche Bemusterung mit verschiedenen Produkten und unterschiedlichem Schichtaufbau vorgenommen. An aus den Musterflächen entnommenen Bohrkernen wurde in erster Linie die kapillare Wasseraufnahme geprüft. Aufgrund der Ergebnisse aus der Bemusterung und den Laboruntersuchungen gelangte schliesslich der folgende Aufbau zur Ausführung:

- Hydrophobierung, geflutet (Silan)
- zweimaliger Lasuranstrich, matt, abgetöntes Weiss (Bild 10)

Für die Ausführung galt es zu beachten, dass der Untergrund vorgängig gründlich gereinigt werden musste (alte Farbrückstände), für das Aufbringen der Hydrophobierung aber trocken sein musste (Feuchtigkeit nach der Reinigung, Regentage); zudem durfte nur bei Temperaturen über 5°C gearbeitet werden. Für Arbeiten an neu erstellten Betonflächen galt zudem eine Wartezeit von mindestens drei Monaten (Karbonatisierung, detaillierte Abstimmung auf das Bauprogramm). Durch die Hydrophobierung wurde ein Ausgleich des Wasseraufnahmeverhaltens der verschiedenen Betonoberflächen erreicht.
