Viadukt Wassnerwald: Brückeninstandsetzung durch Teilersatz

Heribert Huber, Peter Kropf und Jakob Willi, Altdorf

Der Lehnenviadukt Wassnerwald im Kanton Uri musste wie viele andere Bauwerke der Sechziger- und Siebzigerjahre erneuert werden. Geringe Betonüberdeckungen, Chloridbelastungen und mangelnde Dichtigkeit bei fehlender Zugänglichkeit machten einen Teilersatz notwendig.

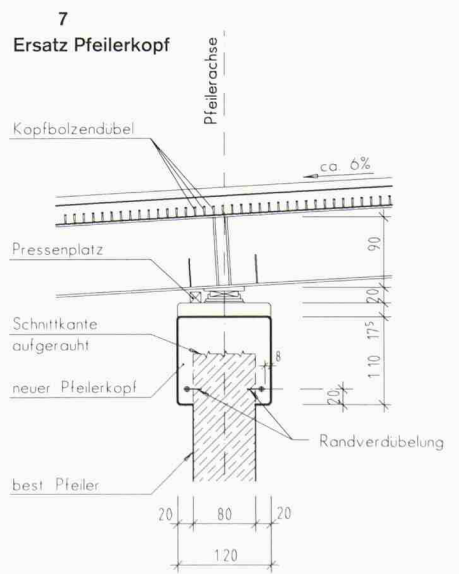
5 Pfeiler der bestehenden Brücke, Korrosionserscheinungen

Die Schadensbilder zeigen, dass als Folge der schadhaften Abdichtung sowie der undichten Einlaufassen und Fahrbahnübergangskonstruktionen chloridhaltiges Oberflächenwasser an die Unterseite der Fahrbahnplatte gelangte. Von dort verteilte sich das Wasser an der Trägerunterseite bis zu den Lagern und über die Pfeiler und Widerlagerwände. Dies führte in den Auflagerzonen der beiden äusseren Längsträger und den darunterlie-

genden Pfeilerbereichen (Bild 5) im Bereich von Vorspannung und Bewehrung zu Chloridwerten von 1 bis 2,5% (bezogen auf die Zementmasse). An der Bewehrung sind aktive Korrosionserscheinungen sichtbar.

- Pfeiler: Ersatz Pfeilerköpfe, lokale Instandsetzung der Pfeilerschäfte (Bild 6 und 7). Abbruch der bestehenden Pfeilerkonsolen oberhalb des Pfeilerschäfts. Aufbetonieren einer neuen Auflagerbank mit zugänglichen, auswechselbaren, neuen Lagern. Betoninstandsetzung der bestehenden Pfeilerschäfte
