Artikel: Viadukt Wassnerwald: Brückeninstandsetzung durch Teilersatz

Autor: Huber, Heribert / Kropf, Peter / Willi, Jakob

Viadukt Wassnerwald

Brückeninstandsetzung durch Teilersatz

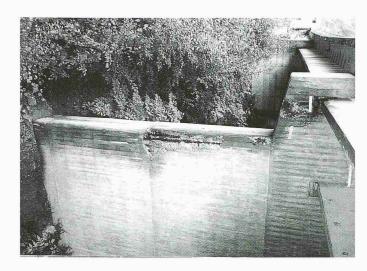
Pfeiler der bestehenden Brücke, Korrosionserscheinungen

genden Pfeilerbereichen (Bild 5) im Bereich von Vorspannung und Bewehrung zu Chloridwerten von 1 bis 2,5% (bezogen auf die Zementmasse). An der Bewehrung aktive Korrosionserscheinungen sind sichtbar.

Pfeiler: Ersatz Pfeilerköpfe, lokale Instandsetzung der Pfeilerschäfte (Bild 6 und 7). Abbruch der bestehenden Pfeilerkonsolen oberhalb des Pfeilerschafts. Aufbetonieren einer neuen Auflagerbank mit zugänglichen, auswechselbaren, neuen Lagern. Betoninstandsetzung der bestehenden Pfeilerschäfte

An den Pfeilerschäften wird der chloridhaltige Beton mit Hochdruckwasser (HDW) entfernt und mit einem unbewehrten 14 cm starken Vorbeton ummantelt (Bild 12). Während der Ausführung hat sich gezeigt, dass das Ausmass der Bewehrungskorrosion kleiner war, als aufgrund der Zustandserfassung (Potentialfeldmessungen, Sondierfenster, Chloridmessungen) angenommen. Zudem bestätigen Messungen² an vorbetonierten Galeriestützen der Nationalstrasse A2 im Kanton Uri eine «Wanderung» der Chloride vom bestehenden Beton zum frischen Vorbeton hin. Die nach dem HDW-Abtrag im Beton verbleibende Chloridkonzentration in Bewehrungstiefe und die damit verbundene Korrosionswahrscheinlichkeit der Bewehrung wird dadurch verkleinert. Daher wurden die Abtragstiefen während der Ausführung gegenüber dem Projekt um 10 bis 30% reduziert.
