Viadukt Wassnerwald

Brückeninstandsetzung durch Teilersatz

Der Lehnenviadukt Wassnerwald im Kanton Uri musste wie viele andere Bauwerke der Sechziger- und Siebzigerjahre erneuert werden. Geringe Betonüberdeckungen, Chloridbelastungen und mangelnde Dichtigkeit bei fehlender Zugänglichkeit machten einen Teilersatz notwendig.

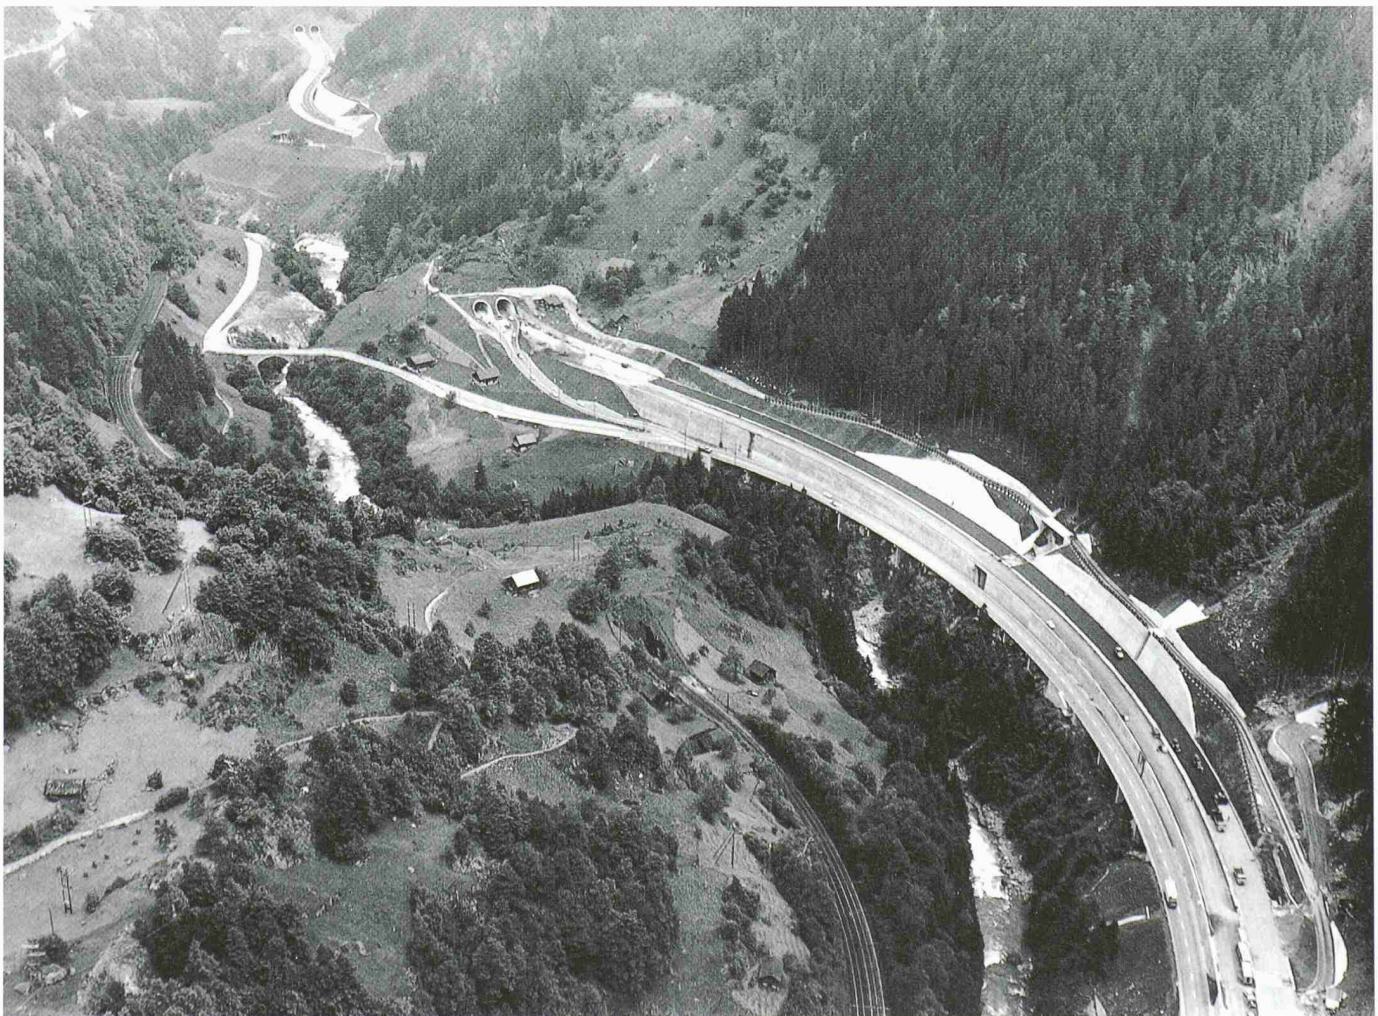
1

Blick auf Teiftaltunnel Süd mit prov. Autobahnausfahrt Meitschligen. Von links: SBB-Gotthardlinie, Reuss, neue Kantonsstrasse mit Viadukt Wassnerwald A2 Meitschligen–Wassen noch im Bau (Bild: Studio Z, Altdorf, 1971)

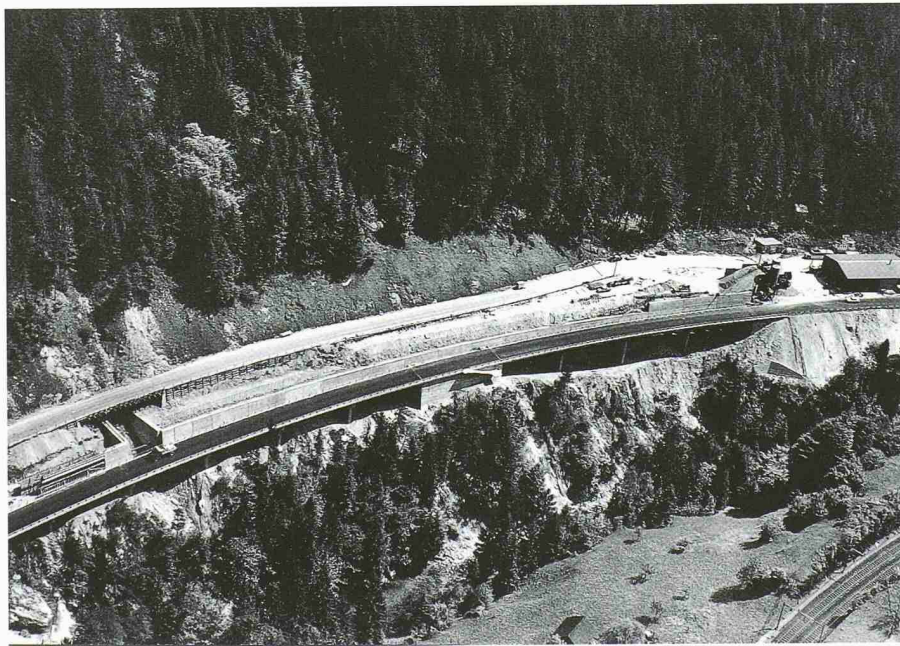
2
Verlegung Kantonsstrasse Wassnerwald. Von links: Prov. Kantonsstrasse, best. Kantonsstrasse als Bauzufahrt, talseitige Stützmauer der projekt. Autobahn, Pfeiler der neuen Kantonsstrasse, Viadukt Wassnerwald

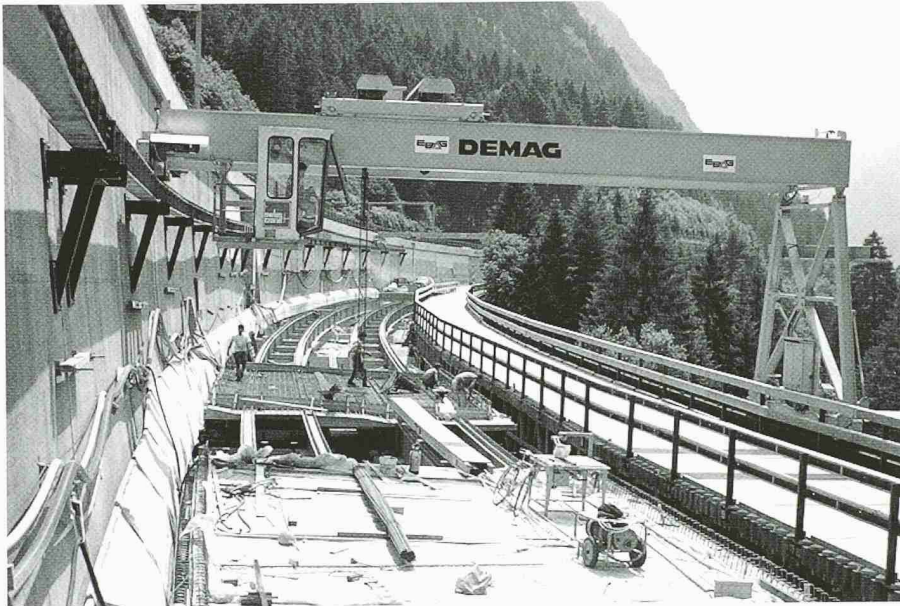
11
Baustellenübersicht (Bild: Batigroup AG, Uri)
