Artikel: Sanieren verputzter Fassaden: ein Bericht aus der Praxis
Autor: Schreier, Thomas
DOI: <https://doi.org/10.5169/seals-79824>

Sanieren verputzter Fassaden

Ein Bericht aus der Praxis

Seefeldstrasse, Zürich

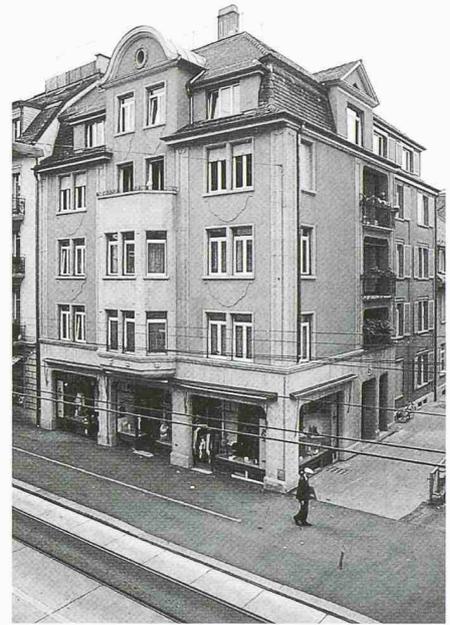
Sanierung Seefeldstrasse, Zürich, 1999

Die an den einzelnen Fassaden verwendeten Verputzmaterialien und Verputztechniken zeigten stark unterschiedliche Schadenserscheinungen.

Zusammenfassend kann gesagt werden, dass der Kratzputz die Anforderungen an Adhäsion und Kohäsion weitgehend erfüllte. Die Verbundsituation des Verputzes wies eine Anzahl von Hohlstellen auf. Einige davon mussten geöffnet werden, diejenigen jedoch, die in den

nächsten Jahrzehnten keine Schadensbilder verursachen würden, konnten belassen werden. Die Westfassade des Vorderhauses wies durch Setzungen des Gebäudes erhebliche, die ganze Höhe des Baus durchlaufende Vertikalrisse auf. Im Bereich dieser statisch unproblematischen Erscheinung lag das gesamte Putzpaket aus bauphysikalischen Gründen hohl. Dieser Teil der Fassade musste vollständig ersetzt werden.

An der Hoffassade scherte das Putzpaket, verursacht durch Wassereinwirkung, auf über der Hälfte der Fläche ab. Dagegen wies der Kellenwurf des Werk-
