Artikel: Hauptinspektion der Kunstbauten an der Axenstrasse
Autor: Schmid, Manuel / Bechtiger, Roland / Zwysig, Gabi
DOI: <https://doi.org/10.5169/seals-80128>

Hauptinspektion der Kunstbauten an der Axenstrasse

Im Frühling 2000 wurde an der A4 im Abschnitt Sisikon-Flüelen die erste Hauptinspektion an den Kunstbauten durchgeführt. Aus Sicht des Bauwerkseigentümers sind systematische Kontrollen wertvoll, um den Zustand der Bauwerke und deren Entwicklung festzuhalten und von Fachleuten beurteilen zu lassen.

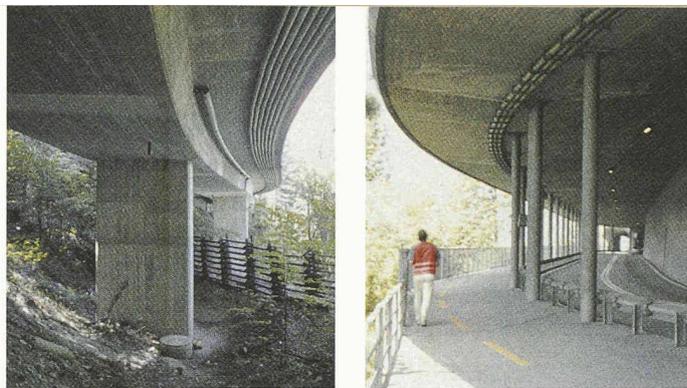
Die Dachentwässerung einer Galerie weist einen konstruktiven Mangel auf, so dass aufgestautes Wasser durch die Dilatationsfugen an die Untersicht gelangt
