# Sanierung eines Turmes

Neue Erkenntnisse und ihre Umsetzung an der reformierten Kirche Enge in Zürich

**Die gut 100 Jahre alte Kirche in Zürich Enge weist bautechnische Besonderheiten auf, die hohe Anforderungen an den Unterhalt stellen. Bei der aktuellen Sanierung des Turmes wurde versucht, minimal, aber gezielt in die Bausubstanz einzugreifen, wo kritische Schwachstellen zu grossen Verwitterungsschäden geführt hatten.**

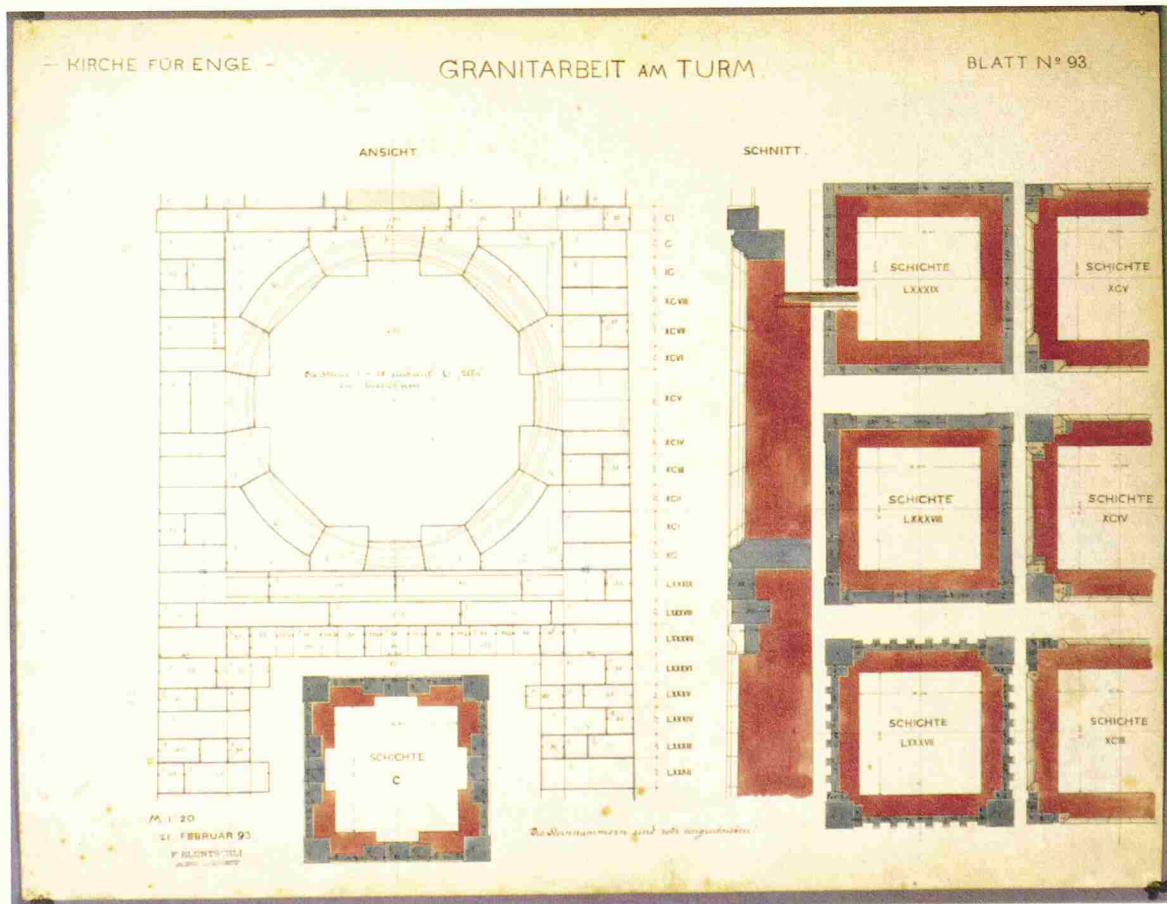
2

Turmplan von Bluntschli, Ausschnitt mit Steinlagenbezeichnung auf Höhe des Zifferblattes. In den Querschnitten ist Gneismauerwerk grau, Sandstein braun koloriert (Originalplan von Bluntschli 1893; Repro Kantonale Denkmalpflege)

Diese Plangrundlage ermöglichte ein präzises Erfassen der vielfältigen Schäden. Das originale Nummerierungssystem der Steinschichten mit römischen Ziffern (Bild 2) wurde konsequent beibehalten, was sich als äusserst nützlich für Planung und Durchführung der Sanierung erwiesen hat. Auf diesen sehr genauen Plänen basierend wurden der materielle Bestand wie auch die Schäden des Turmes – gestützt auf einen umfassenden Kriterienkatalog – mittels CAD-Layertechnik kartiert und an typischen Beispielen fotografiert. Dies war eine Voraussetzung zum Erkennen der Schäden und ihres Ausmasses im Gesamtkontext und bildete die Grundlage für die im Frühjahr beginnende Sanierung.
