**Zeitschrift:** Tec21  
**Herausgeber:** Schweizerischer Ingenieur- und Architektenverein  
**Band:** 137 (2011)  
**Heft:** 24: Brücken mit Geschichte

**Artikel:** Hängewerke aus Holz  
**Autor:** Müller, Josef / Grünenfelder, Cony  
**DOI:** <https://doi.org/10.5169/seals-154172>

# HÄNGEWERKE AUS HOLZ

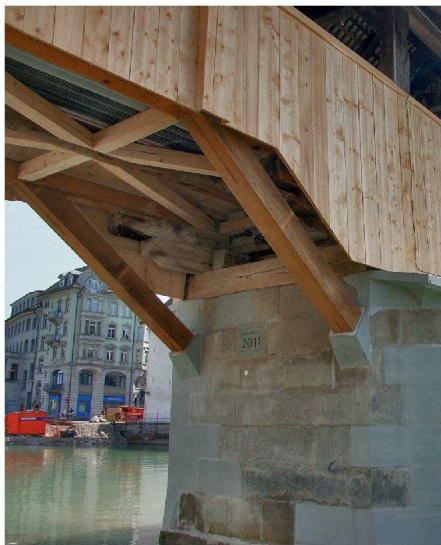
07

**07** Untersicht der instand gesetzten südlichen Brücke mit neuen Bugstreben, ergänztem Windverband und instand gesetztem Pfeilermauerwerk (Fotos: Schubiger Bauingenieure)
