**Artikel:** Betriebserfahrungen bei der elektrischen Zugförderung am Simplon  
**Autor:** Kilchenmann, Bruno  
**DOI:** <https://doi.org/10.5169/seals-1062632>

November 1912  
Novembre

### Betriebserfahrungen bei der elektrischen Zugförderung am Simplon.

Von *Bruno Kilchenmann*, Lausanne.

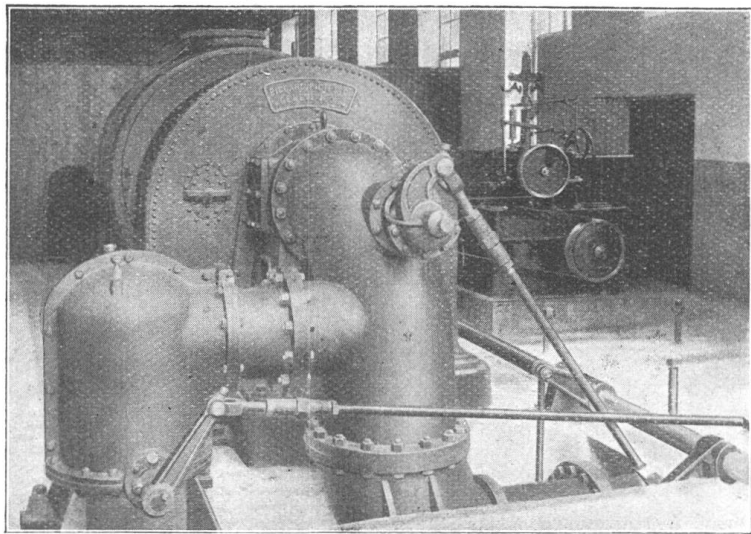
Abb. 2. Regulierung der Wasserturbinen in Iselle.

meiden, wie solche bei einem Betriebe mit sehr variabler Belastung auftreten könnten, ist, wie in Abbildung 2 ersichtlich, das Reguliergestänge derart mit einem Ablassschieber verbunden, dass bei jeder beliebigen Turbinenleistung ein konstanter Wasserablauf erfolgt.

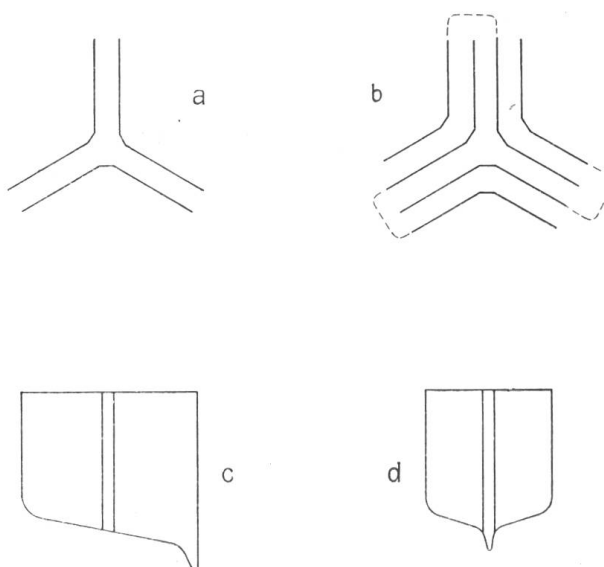
Abbildung 4. Wasserwiderstand in Brig.

Allerdings befindet sich an Stelle der Turbinenregulatoren ein regulierbarer, in Abbildung 3 dargestellter Wasserwiderstand, welcher aus drei nach der in Abbildung 4 a angedeuteten Weise zusammengebauten Eisenplatten besteht. Durch mehr oder weniger tiefes Eintauchen derselben in laufendes, der Druckleitung entnommenes Wasser, wird die, während sich kein Zug auf der Strecke befindet, überschüssige elektrische Energie von 800 bis 1000 Kilowatt vernichtet. Die Leitfähigkeit des Wassers ändert sich jedoch mit der Jahreszeit derart, dass zur Abbremsung genannter Leistung im Sommer, zur Zeit der Schneeschmelze, der Uebergangswiderstand durch Zusatzplatten verkleinert werden muss. Die Anordnung dieser Platten ist aus Abbildung 4 b ersichtlich. In welchem Masse sich

- a = Zusammenbau der Platten für den Winterbetrieb.
- b = Zusammenbau der Platten für den Sommerbetrieb.
- c = Ansicht einer Hauptplatte.
- d = Ansicht einer Hilfsplatte.

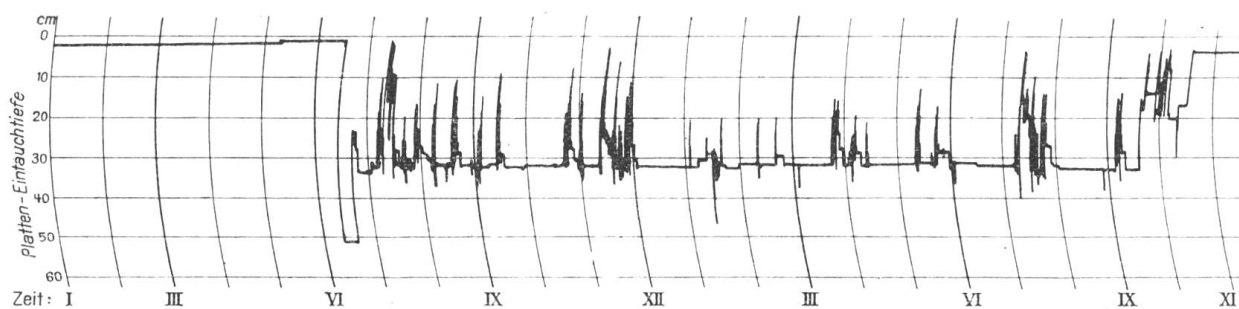
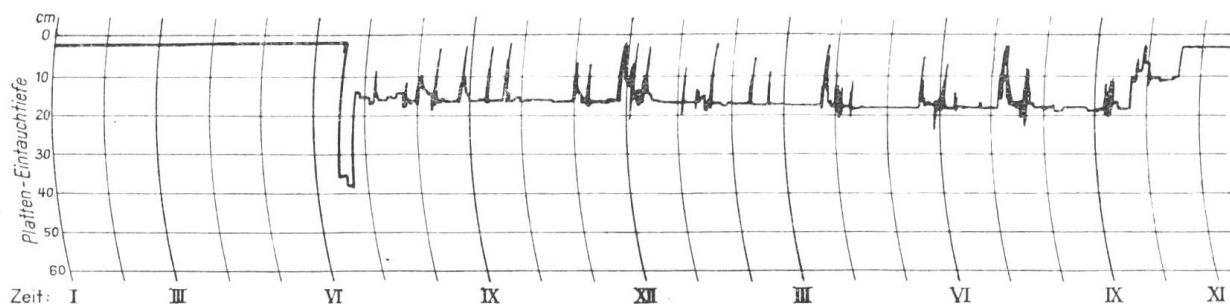
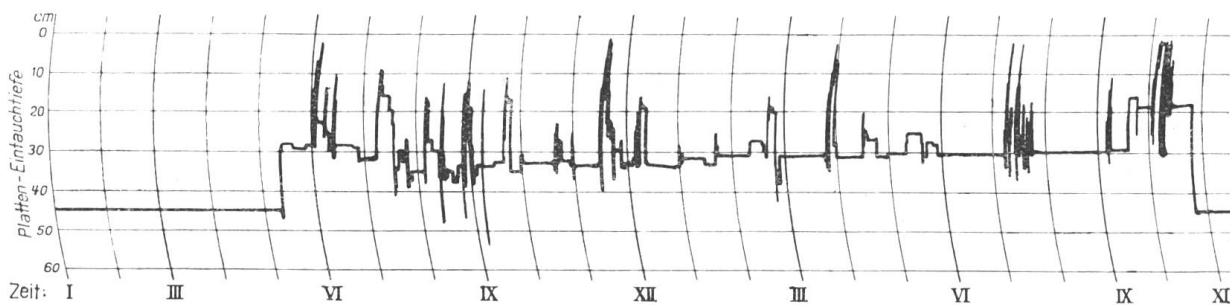
die Leitfähigkeit verändert, geht aus nachstehenden Diagrammen (Abb. 5 bis 9) hervor. Aus Abbildung 5 ist die Eintauchtiefe des Widerstandes mit einfachen Platten, also während der Wintermonate, aus Abbildung 6 diejenige wenige Tage früher, vor Entfernung der Hilfsplatten ersichtlich. Im Hochsommer, wenn die Rhone Gletscherwasser führt, ist dessen Leitfähigkeit so gering, dass der Widerstand, trotz der Zusatzplatten, zur Abbremsung der Turbinenleistung eben so tief eingetaucht werden muss, wie im Winter derjenige mit einfachen Platten (Abb. 5 und 7).

Die Diagramme gemäss den Abbildungen 5 bis 7 entsprechen dem Parallelarbeiten des Generators in Brig mit demjenigen in Iselle, bei richtigem Funktionieren des Turbinenregulators in letzterer Zentrale. Befindet sich die Zentrale Brig allein in Betrieb, oder ist der Turbinenregulator in Iselle ausser Tätigkeit, so muss der Wasserwiderstand nach der in Abbildung 8 angegebenen Weise reguliert werden.

Abbildung 5. Widerstandsregulierung des Generators in Brig am 5. Oktober 1912.

Abbildung 6. Widerstandsregulierung des Generators in Brig am 3. Oktober 1912.

Abbildung 7. Widerstandsregulierung des Generators in Brig am 27. August 1912.

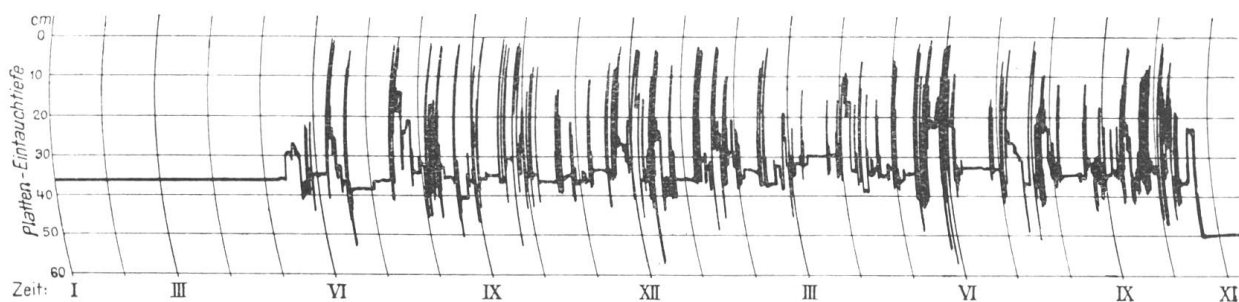
Abbildung 8. Widerstandsregulierung des Generators in Brig am 27. Mai 1912.

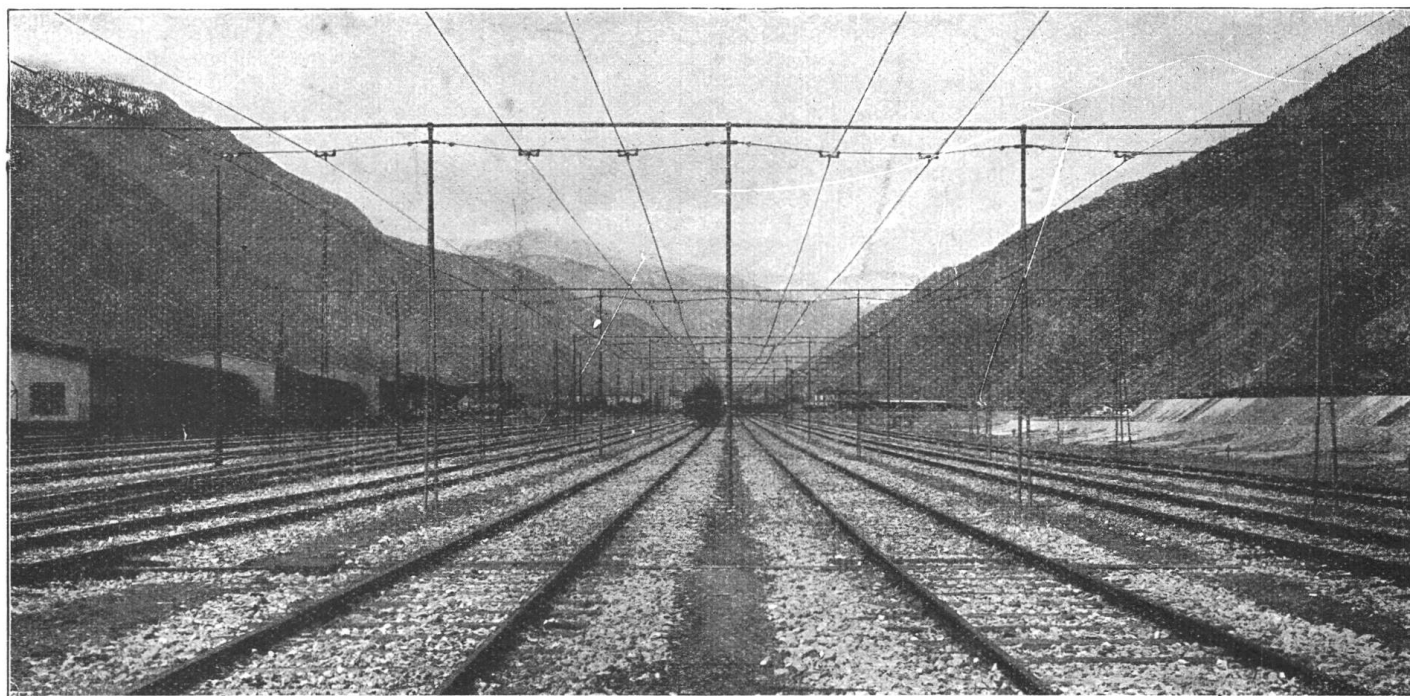
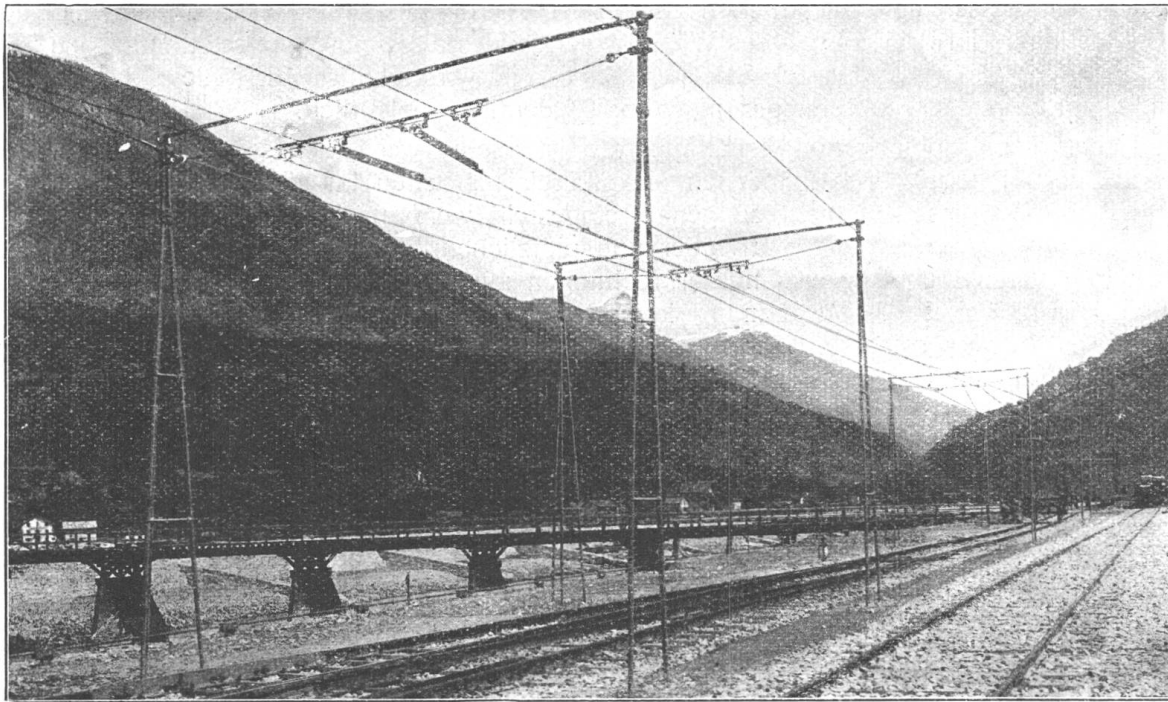
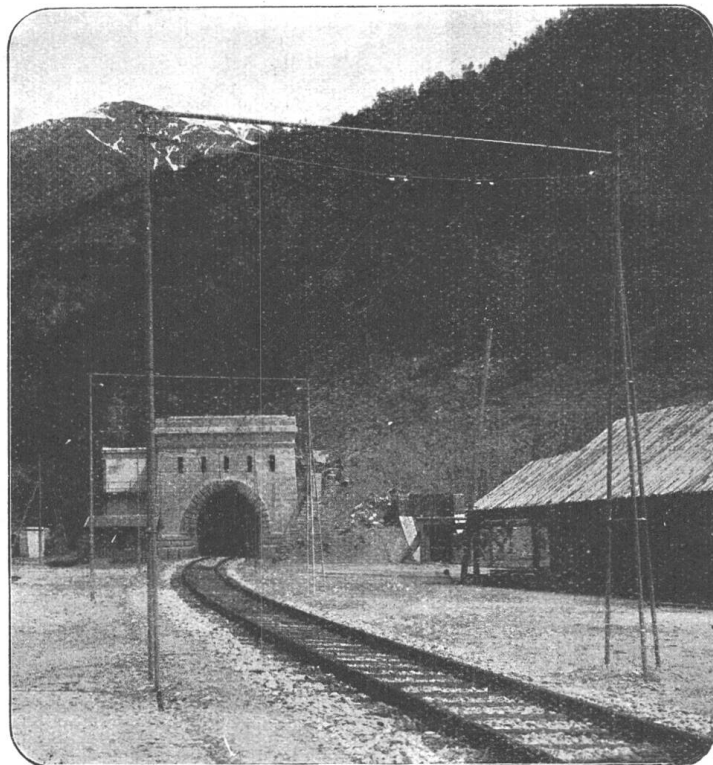
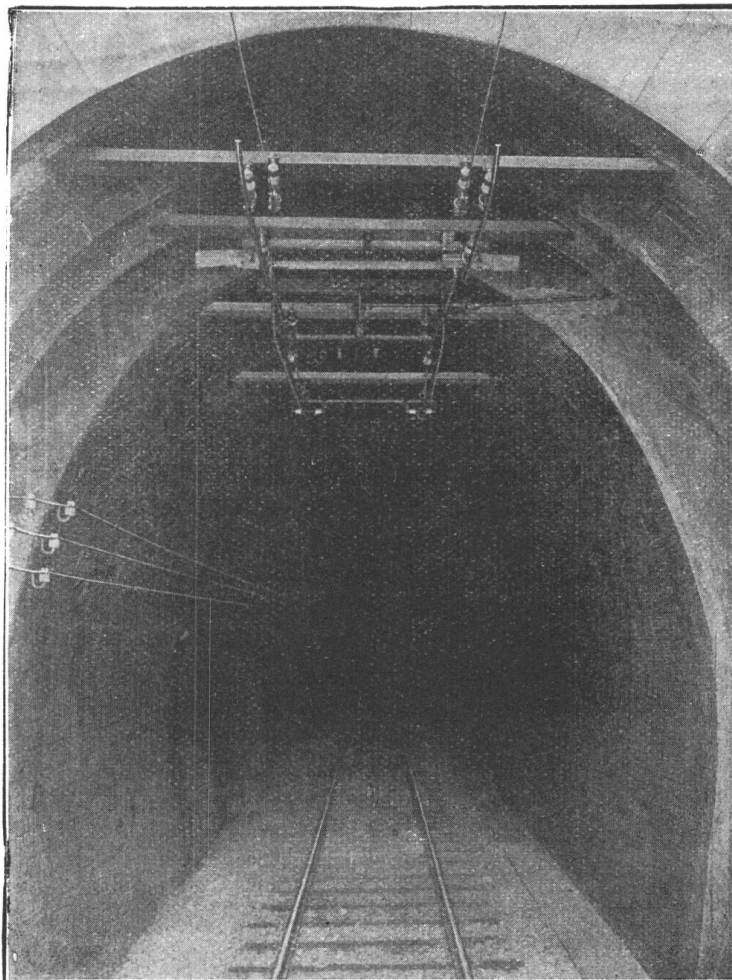
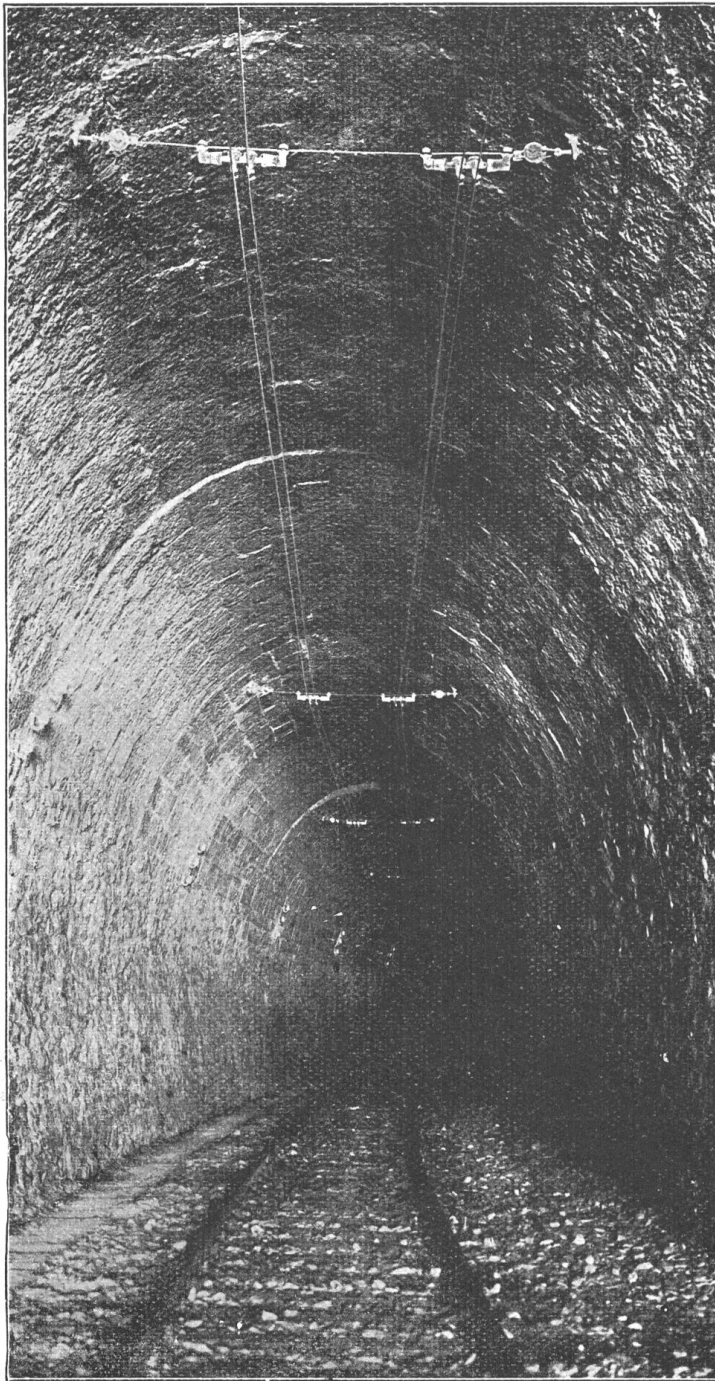
Die Kontaktleitung, deren Anordnung aus den Abbildungen 10 bis 14 hervorgeht, hat sich bis jetzt, mit Ausnahme einiger Stellen im Tunnel, auf welche wir noch zurück-

kommen werden, sehr gut bewährt und erfordert einen nur ganz geringen Unterhalt. Dies sei hier besonders hervorgehoben, weil noch vielfach die Ansicht besteht, der Unterhalt einer zweiphasigen Oberleitung biete auch bei relativ niedriger Spannung ziemlich viele Schwierigkeiten.

Die Konstruktion der Kontaktdraht-Isolatoren muss wegen der horizontalen Anordnung der Porzellanglocken speziell für den Tunnelbetrieb als unvorteilhaft bezeichnet werden.

Als Uebelstand am bestehenden Isolortyp ist auch die Verwendung von Eisengummi zu bezeichnen. Während dieses Material im Freien keine Schwierigkeiten bietet, sind die damit im Tunnel, und ganz besonders an den feuchten und gleichzeitig warmen Stellen, gemachten Erfahrungen sehr schlecht. Es treten Beschädigungen auf, wie solche aus Abbildung 15 ersichtlich sind. Versuche mit Eisengummibolzen, die für Spannungen von 15 000 bis sogar 25 000 Volt bezeichnet waren, ergaben kein besseres Resultat. Derartige Isolierbolzen mussten teilweise schon nach 6 bis 8 Wochen Betriebsdauer wegen allzustarker Beschädigung ausgetauscht werden.

Diese rasche Zerstörung ist jedenfalls darauf zurückzuführen, dass, sobald sich ein Russbeleg gebildet hat, durch die warme feuchte Temperatur gefördert, Oberflächenfunken entstehen. Infolge dieser Funken werden dann der Russ- und Kohlenstaub in das Isoliermaterial eingebrannt; der Stromdurchgang kann leichter erfolgen, wodurch nach und nach die Isoliermasse des Bolzens mehr und mehr beschädigt wird.

Für den zweiten Tunnel, dessen Ausbau nächstens in Angriff genommen werden soll, wird es erforderlich sein, die Beschaffung eines abgeänderten Isolator-typs zu erwägen.

Ein Versuch, den Eisengummibolzen durch einen mit tellerförmigem Rande versehenen Porzellanisolator zu ersetzen, hat befriedigende Resultate ergeben. Dies bedingt allerdings die Auswechslung des kompletten Isolators. Neuerdings ist an Stelle des Eisengummis probeweise auch Glas verwendet worden (mittlerer Bolzen der Abbildung 15). Trotz der Versuchsdauer von nur einigen Monaten kann doch schon mit ziemlicher Sicherheit gesagt werden, dass auch hier das Resultat günstig sein wird. Bevor diese beiden letzteren Versuche ausgeführt wurden, sind die Eisengummibolzen probeweise mit einem auf denselben befestigten Porzellanring versehen worden, um, wie man annahm, die direkte Russablagerung auf dem Bolzen zu verhindern. Das Ergebnis war jedoch nicht den Erwartungen entsprechend. Lag nämlich der Ring ganz dicht am Bolzen an, so brach das Porzellan bei der geringsten Temperaturdifferenz entzwei. Wurde aber zwischen Bolzen und Ring ein kleiner Zwischenraum belassen, so sickerte das Kondensationswasser zwischen beiden durch, und es erfolgte dann wiederum ein Stromdurchgang und eine Beschädigung des Isoliermaterials.

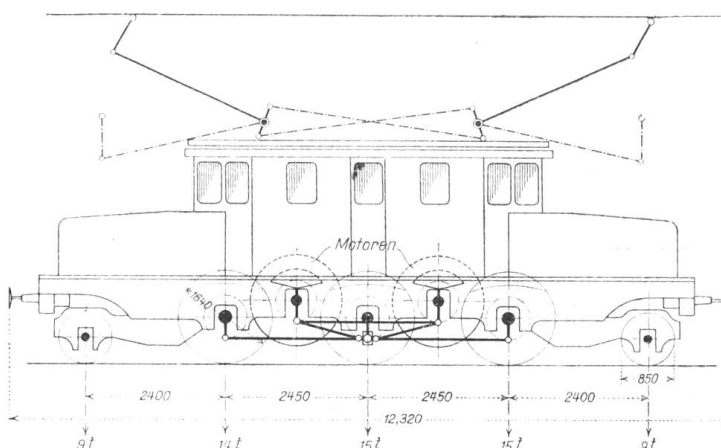
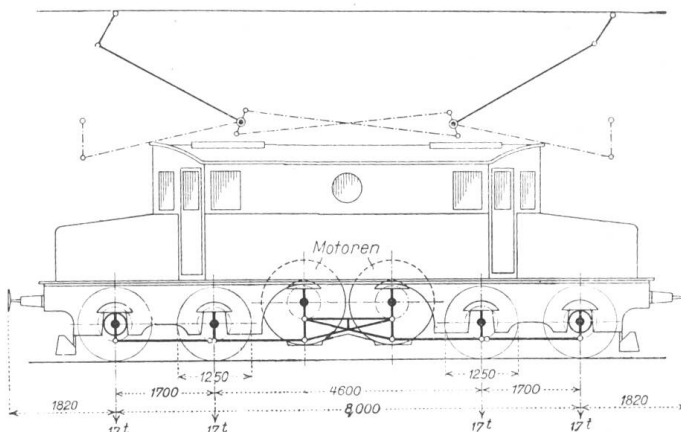
Der Lokomotivpark besteht, wie bereits erwähnt, aus 4 elektrischen Lokomotiven. Die zwei Lokomotiven der älteren Bauart (Abb. 17), die ursprünglich für die Veltliner-Bahn bestimmt waren, besitzen je zwei Motoren mit bewickeltem Anker und zwei Normalgeschwindigkeiten, währenddem die Motoren der beiden Lokomotiven der neueren Bauart (Abb. 18) mit Kurzschlussankern ausgerüstet und für vier Normalgeschwindigkeiten gebaut sind.

Diese Lokomotiven haben sich, trotz der schwierigen Betriebsverhältnisse, sehr gut bewährt. Allerdings sind auch hier die sogenannten Kinderkrankheiten nicht ausgeblieben. Ganz besonders fühlbar machten sich die grosse Feuchtigkeit im Simplontunnel, wie auch die sehr hohen Temperaturdifferenzen, die im Winter oft über 40° C. in 10 Minuten betragen. Die Isolation litt sehr infolge der durch die Kondensation verursachten Wasserniederschläge, und oft konnte man sich glücklich schätzen, dass die normale Betriebsspannung nicht über 3300 Volt beträgt. Durch derartige Niederschläge verursachte Störungen sind zunächst hauptsächlich an den Schaltapparaten (Abb. 19) aufgetreten, und wenn ein Kurzschluss erfolgte, während sich die Lokomotive gerade im südlichen Teile des Tunnels befand, so wurde die zerstörende Wirkung durch die feuchte warme Luft noch erhöht. Die in besonders starkem Masse auftretende Kondensation ändert sich auch mit den Witterungs- und Temperaturverhältnissen ausserhalb dem Tunnel. Die Kontaktfinger

und alle übrigen blanken Teile sind gewöhnlich schon nach der ersten Fahrt durch den Tunnel infolge der Niederschläge ganz nass. Selbst die Holzverkleidung im Führerstand wird oft vollständig feucht. Durch einen abfallenden Wassertropfen können sehr leicht Stromübergänge und Kurzschlüsse eingeleitet werden. Trotz der relativ niedrigen Spannung ist zu Anfang, bis alle Teile genügend isoliert waren, mehrmals ein Ueberspringen auf eine Entfernung bis zu 10 cm und mehr erfolgt, glücklicherweise ohne allzu-grosse Beschädigungen zu verursachen, indem durch rasches Abheben der Lokomotivbügel von der Leitung der Strom in kürzester Zeit unterbrochen wurde. Dies ist das beste Mittel, um die Wirkung der trotz aller Vorsichtsmassregeln doch etwa auftretenden Kurzschlüsse möglichst zu beschränken. Durch Verwendung von Oelschaltern würden sich wahrscheinlich derartige Störungen fast vollständig vermeiden lassen. Bei den Simplonlokomotiven fehlt es jedoch hierzu am erforderlichen Platz, so dass man genötigt war, dem Uebelstande auf andere Weise abzuhelpen. Dies geschah durch Anstreichen sämtlicher blanken,

nicht als Kontaktflächen aber doch als Stromleiter dienenden Teile mit einem Isolierlack. Auf diese Weise tritt eine bedeutend geringere Wirkung der Kondensation auf, und es sind tatsächlich die Unregelmässigkeiten fast vollständig verschwunden.

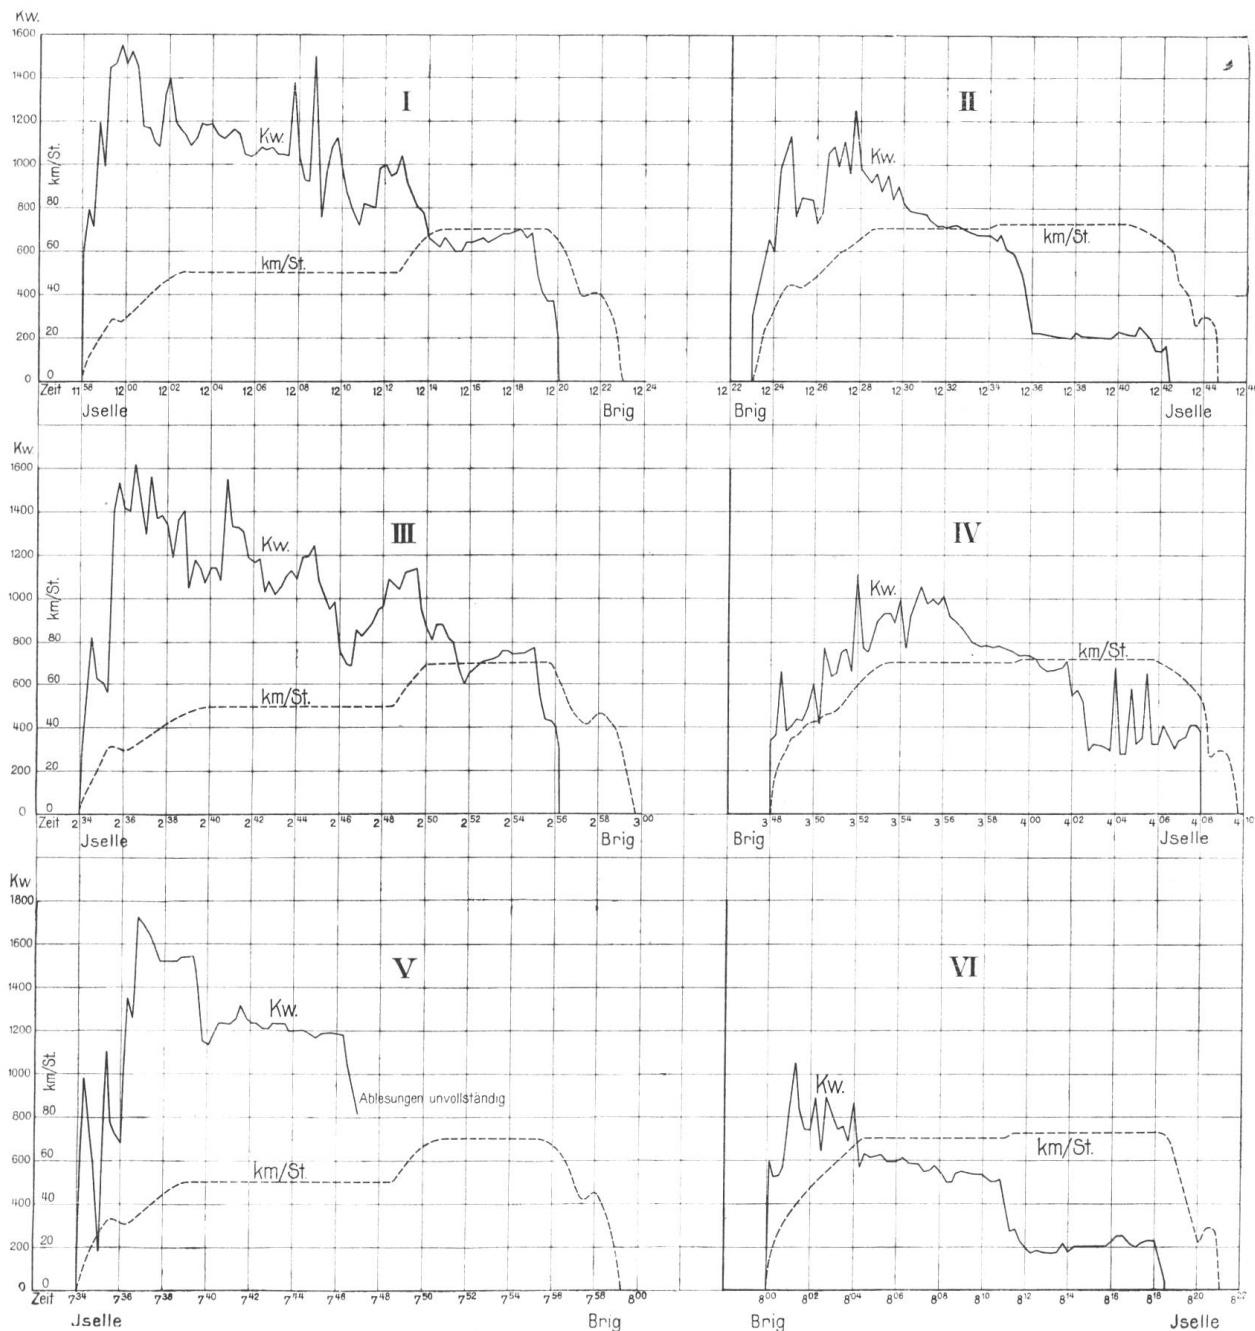
Abbildung 21. Energiediagramme (ab Zentralen Brig und Iselle insgesamt) und Geschwindigkeitsdiagramme einzelner Züge.

Abbildung 21 zeigt die Diagramme über die in den Kraftwerken abgegebene Leistung für die Beförderung einiger Züge. Infolge Fehlens von registrierenden Leistungsmessern sind während der Fahrt der Züge an den vorhandenen Schalttafelinstrumenten von je 15 zu 15 Sekunden Ablesungen gemacht und graphisch aufgetragen worden. Die Geschwindigkeitsdiagramme wurden den auf den Lokomotiven angeordneten Registrierapparaten entnommen.

Der Stromverbrauch beträgt durchschnittlich 33 bis 35 Wattstunden pro Tonnenkilometer, einschliesslich des Lokomotivgewichts. Derselbe kann als ziemlich hoch bezeichnet werden; doch rührt dies von dem bedeutenden Luftwiderstande im Tunnel her. Ein Zug, welcher auf dem Gefälle von 7 ‰ in der Richtung Brig-Iselle fährt, also in gleichem Sinne wie die Ventilation, wird eine Maximalgeschwindigkeit von 60 km/Std. nicht übersteigen, wenn er nur der Schwerkraft ausgesetzt ist. Dies rührt von dem relativ kleinen Tunnelprofil her, in welchem der Zug wirkt wie ein nicht vollständig dichter Kolben in einem Cylinder. Die Verhältnisse werden durch den Ausbau des zweiten Tunnels bedeutend günstiger, indem durch die Querstollen ein Druckausgleich zwischen Spitze und Ende des
