**Artikel:** Quelques cas de surtensions d'origine atmosphérique dans un grand réseau aérien  
**Autor:** Waeber, A.  
**DOI:** <https://doi.org/10.5169/seals-1059662>

## Quelques cas de surtensions d'origine atmosphérique dans un grand réseau aérien.

Par A. Waeber, ing., Fribourg.

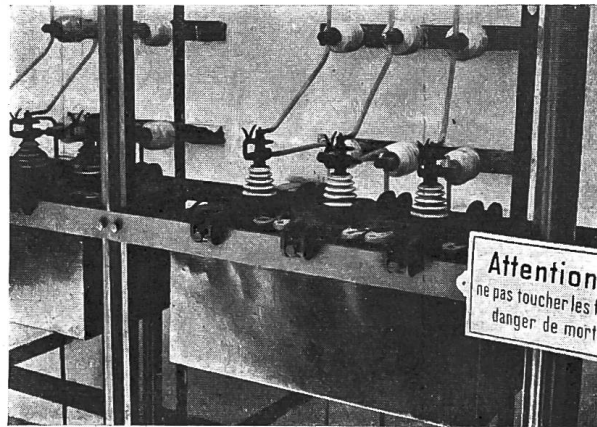
Fig. 1. Usine d'Hauterive. Transformateur d'intensité shunté. 1904.

De plus, chaque groupe de machines fut également protégé par un self d'environ  $\frac{1}{20\,000}$  d'Henrys. Cette installation, exécutée en 1904 (Fig. 1) montre la disposition du réducteur de courant shunté, la mise à terre des barres et la disposition des selfs. (Voir le schéma de distribution de l'usine de Montbovon (Fig. 2).

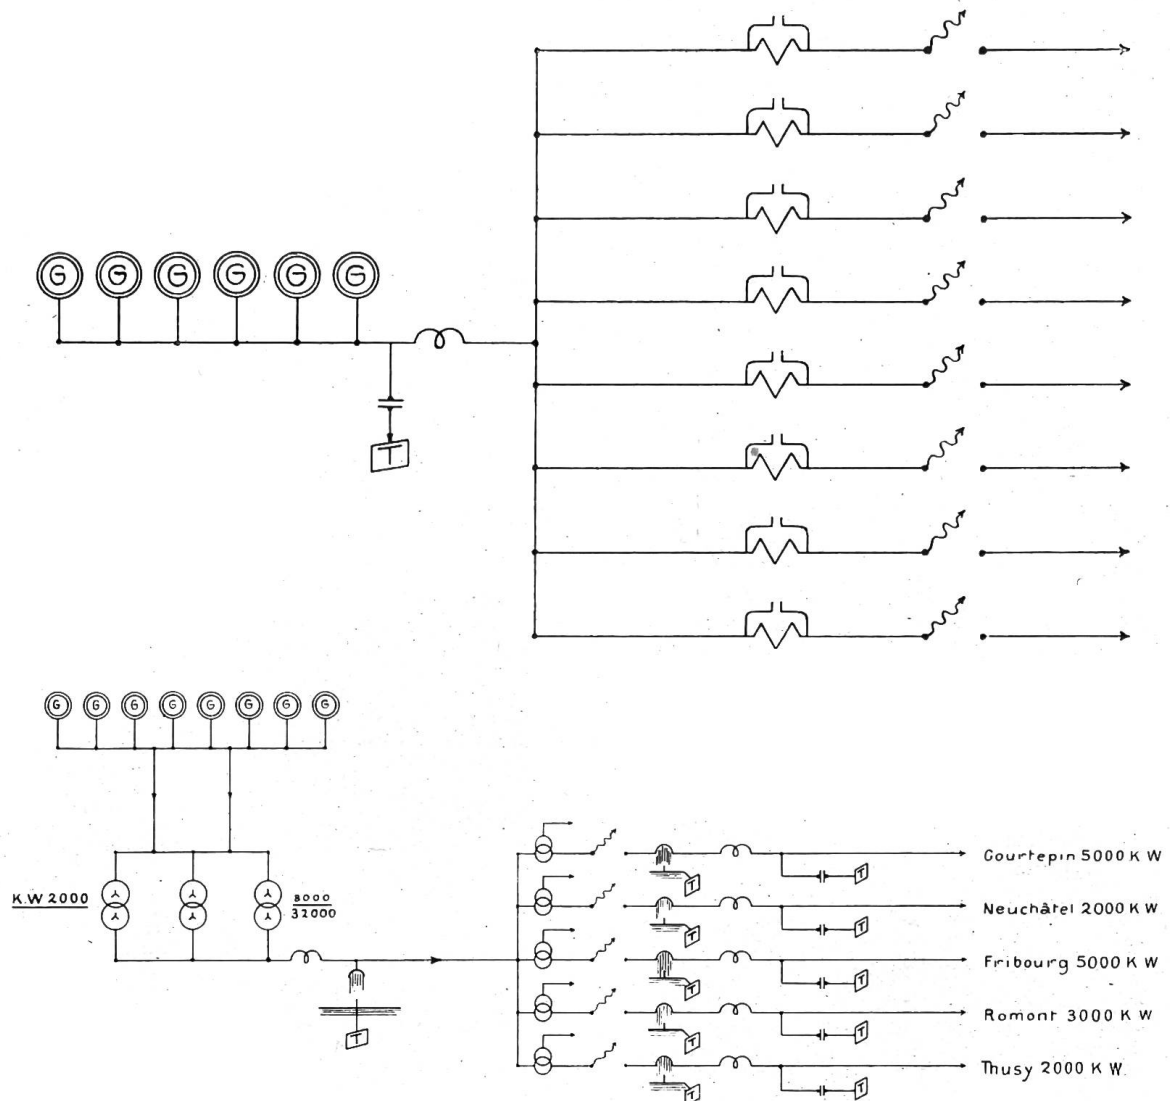
Fig. 2 und 3.

Les départs 32000 volts de l'usine de Hauterive furent installés en 1907 et complétés en 1913 (schéma ci-joint Fig. 3). La station se composait de deux départs protégés par des batteries de condensateurs. Les selfs en fer étaient intercalés entre les barres de distribution et les transformateurs, sur la haute tension. Le schéma des installations exécutées en 1912 et 1913, comprend 5 départs, protégés chacun par une batterie de condensateurs, une série de bobines de self et une décharge à jet d'eau d'un débit de 0,02 Amp. disposée en avant des tableaux. Les départs sont reliés sur une série de barres auxiliaires; entre celles-ci et les barres de distribution sont également intercalés des selfs. Une des lignes principales, longue de 50 km, possédant à son extrémité un seul poste également équipé de condensateurs, d'une décharge à jet d'eau et de selfs, a été plusieurs fois frappée par la foudre. La Fig. 4 montre 7 poteaux de la ligne primaire, lesquels furent foudroyés sans qu'il y ait eu répercussion ni à la station de départ, ni à l'arrivée. Il est à remarquer que, presque régulièrement, la distance frappée comprend 7 ou 8 poteaux, soit une longueur de 300 m environ. Sur une partie du parcours, le coup de foudre a défibré le poteau en laissant les esquilles attachées par le sommet, comme le montre la Fig. 5, tandis que sur la partie inférieure de la ligne, la décharge paraît avoir eu lieu de haut en bas, les esquilles étant attachées au poteau par la base, selon Fig. 6. La Fig. 7 montre le poteau du milieu frappé dans les deux sens, de bas en haut et de haut en bas.

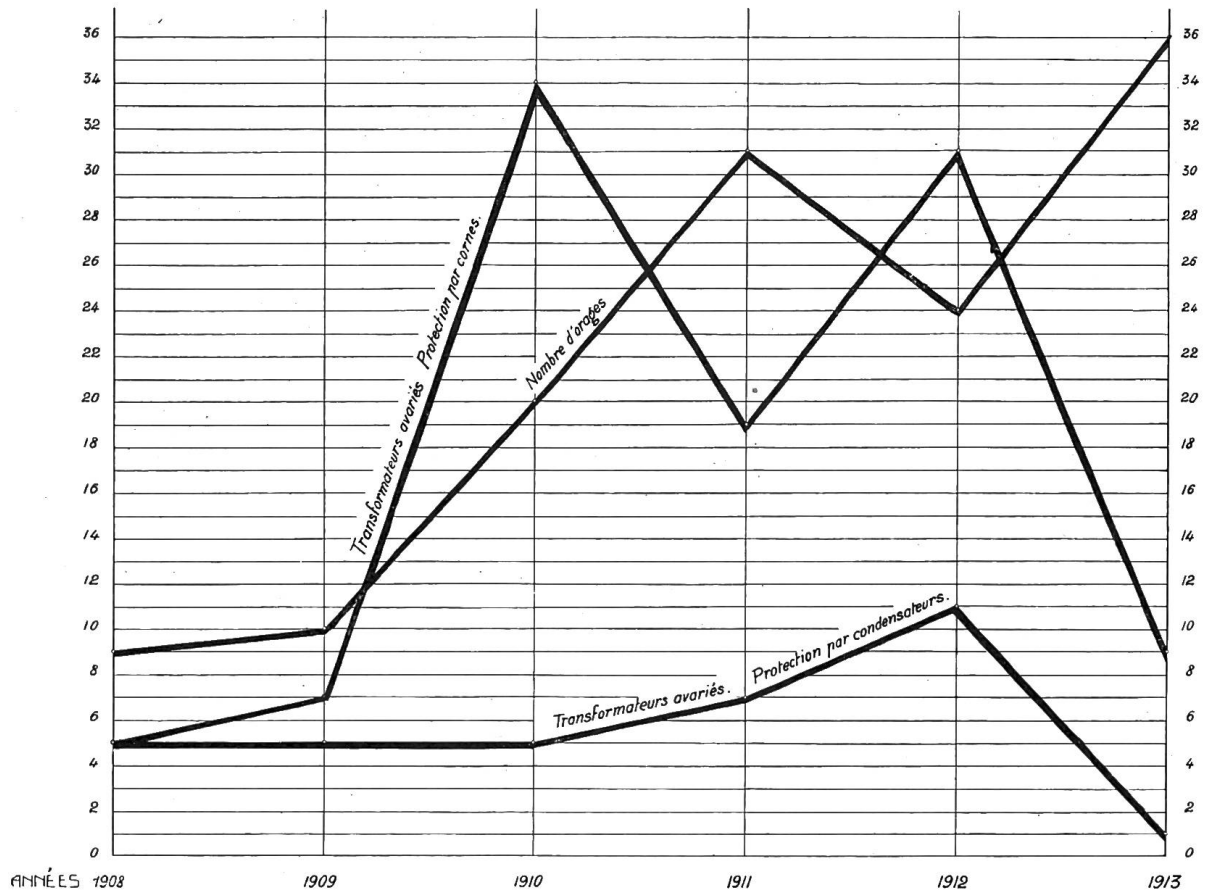
Fig. 13. Entreprise Thusy-Hauterive.

Nous remarquons dans le tableau récapitulatif que, de 1908 à 1913, il y eut 130 jours d'orages et 652 postes atteints, portant à 105 le nombre des transformateurs avariés malgré leur protection par cornes, et à 34 ceux protégés par condensateurs, ce qui représente, à l'avantage de ceux-ci, une sécurité de 9 à 1.

Graphique comparatif du nombre d'accidents produits par coups de foudre survenus dans les stations de transformateurs protégées par parafoudre à cornes, condensateurs et bobines de self.
