**Zeitschrift:** Bulletin des Schweizerischen Elektrotechnischen Vereins  
**Herausgeber:** Schweizerischer Elektrotechnischer Verein ; Verband Schweizerischer Elektrizitätswerke  
**Band:** 52 (1961)  
**Heft:** 25

## Rasche Alterung der Kabelmäntel durch häufig wechselnde Belastungen in Papierbleikabeln des Typs B

Von E. Mürner, Zürich

*Es werden Beobachtungen über rasche Alterung der Bleimäntel von Starkstromkabeln beschrieben. Grosse Belastungswechsel, die sich häufig wiederholen, fördern diese Alterung. Die Herabsetzung der Beanspruchung wird da empfohlen, wo häufige grosse Belastungswechsel grosse und rasche Temperaturschwankungen in den Kabeln verursachen.*

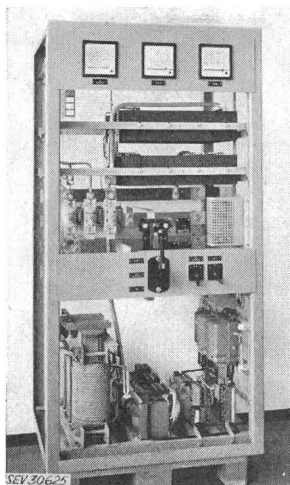
Fig. 12  
Redresseur combiné de charge,  
60 V, 200 A et 6 V, 50 A

Fig. 12 montre un redresseur de charge combiné 60V, 200A, et 6V, 50A, pour la charge des batteries et des éléments auxiliaires.

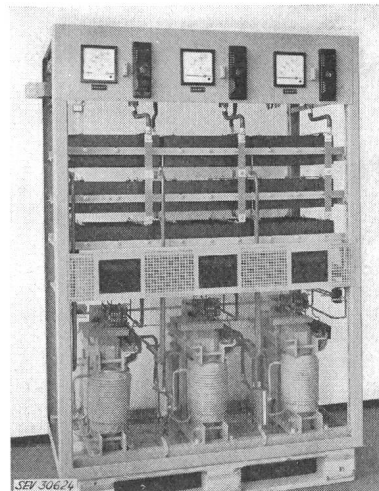
Fig. 13 montre un des redresseurs d'alimentation, comme on le voit réduit à sa plus simple expression, avec CMC primaire, transformateur, redresseur au sélénium, ampèremètre et fusible côté continu, chaque bâti comprenant trois circuits autonomes pour 200 A chacun.

Fig. 13  
Redresseur d'alimentation 48 V, 600 A
