# Beschädigung von Stahldrahtseilen durch Lichtbogeneinwirkung

B. Stender

**Im Rahmen der Revision der Verordnung über Parallelführungen und Kreuzungen elektrischer Leitungen mit Eisenbahnen stellte sich die Aufgabe, die Schwere eines Schadens an einem Stahldrahtseil (Luftseilbahn), hervorgerufen durch einen Lichtbogen einer kreuzenden Hochspannungsfreileitung, zu ermitteln. Es wird über die Laborversuche zur Schädeneingrenzung berichtet.**

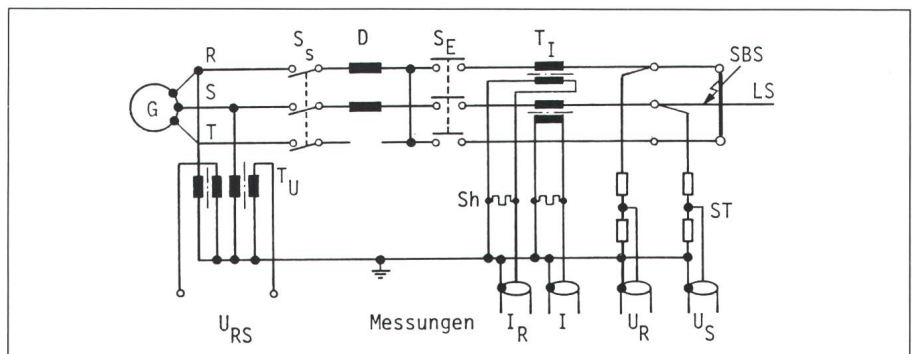
**Figur 1 Prüfstromkreis**

Als Zuleitungen dienen die Leiter eines dreipoligen Sammelschienensystemes von etwa 25 m Länge. Leiter S ist Hinleitung zum «Leiterseil» LS, die Leiter R und T dienen als parallele Rückleiter für jeweils den halben Versuchsstrom von den beiden Enden des «Seilbahnseiles» SBS her.

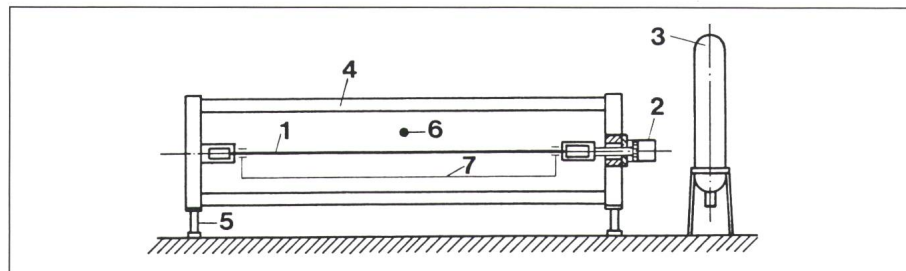
**Figur 2 Prinzipskizze des Prüfstandes**

Das Seil (1) ist an beiden Enden vergossen und verdrehsicher befestigt. Das Spannen des Seiles erfolgt mit dem hydraulischen Zylinder (2). Mit Hilfe des grossen Blasenspeichers (3) wird die Zugkraft im Seil weitgehend konstant gehalten, auch während der durch die Wärmeeinwirkung verursachten Dehnung. Die Holme (4) und die Füsse (5) des Rahmens bestehen aus Isolationsmaterial. Das Leiterseil (6) verläuft senkrecht zum Seil im Abstand von 45 mm und ist gegen seitliche Verschiebung gesichert. Die Rückleitung (7) erfolgt von beiden Seilenden symmetrisch.

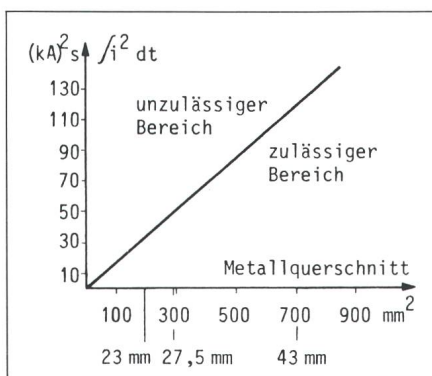
**Figur 6** Maximal zulässige Strombelastung von Litzenseilen

Für die Bestimmung der «Grenzgeraden» zwischen unzulässigen und zulässigen Schäden in Figur 6 wurden

nicht nur die beschriebenen Versuche mit Zugbeanspruchung, sondern auch vorgängig durchgeführte Versuche ohne Zugbeanspruchung mit verschiedenen Seildurchmessern berücksichtigt. Wegen der begrenzten Anzahl der Versuche und der statistischen Natur des Lichtbogens musste ein relativ grosser Sicherheitsabstand bis zum Seilbruch gewählt werden. Für die Versuche mit dem Litzenseil mit 27,5 mm Durchmesser kann dieser Sicherheitsabstand (Wert bei Seilbruch zu zulässigem Maximalwert) mit dem Faktor 2,8 angegeben werden.

Untere Skala (Seildurchmesser) nur gültig für die in der Untersuchung verwendeten Seile.
