**Artikel:** Kurzschlussverhalten von Kabel-Rohrblöcken

**Autor:** Meier, Alfred / Ritter, Luigi

# Kurzschlussverhalten von Kabel-Rohrblöcken

Alfred Meier und Luigi Ritter

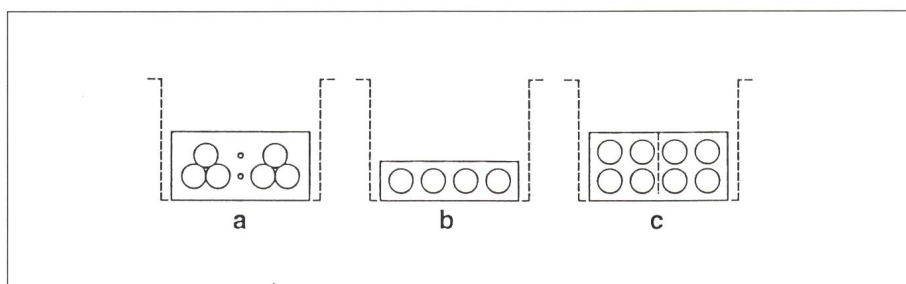
**Bild 1 Rohrblöcke von NOK und EWZ**

Durch die geschickte Optimierung zwischen Rohrblock, Trasseverhältnissen und Kabelquerschnitten kann dabei die preisgünstigste Variante bestimmt werden. Als Rohrmaterial kommt Polyäthylen (PE) weich bis mittelhart zum Einsatz. Die Rohre sind einzeln oder als Dreierpaket meist in Stampfbeton PC 200 eingebettet, um Auftrieb und Abbindewärme zu reduzieren (siehe Bild 1).

- a 110-kV-Rohrblock, Normalquerschnitt NOK (gerade Strecken, 2strängig)
- b 150-kV-Rohrblock, Normalquerschnitt EWZ, 1strängig
- c 150-kV-Rohrblock, Normalquerschnitt EWZ, 2strängig

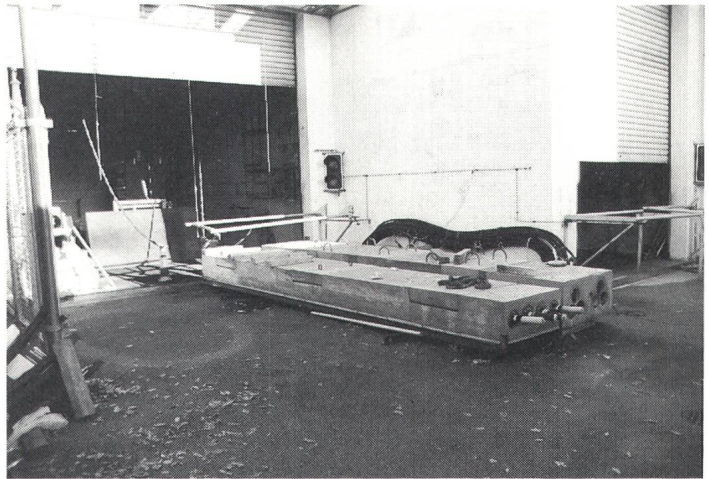
**Bild 2**  
**Rohrblock-Muster**  
**mit abhebbaren**  
**Teilen**

lationsfehler (Metallspäne in Bohrung), das mit Strom beaufschlagt wurde. Am Fehlerort konnte nach jedem Versuch ein als Deckel ausgebildeter Teil (siehe Bild 2) des Betonblockes abgehoben werden, um das Rohr von aussen zu kontrollieren. Für die Innenkontrolle wurde das Rohr örtlich aufgeschnitten und anschliessend das Kabel ausgezogen. Die Rohrblockmuster erlaubten eine grössere Zahl von Versuchen.
