**Artikel:** Allmähliche Reduktion des Energieertrags von Photovoltaikanlagen durch permanente Verschmutzung und Degradation

**Autor:** Häberlin, Heinrich / Renken, Christian

# Allmähliche Reduktion des Energieertrags von Photovoltaikanlagen durch permanente Verschmutzung und Degradation

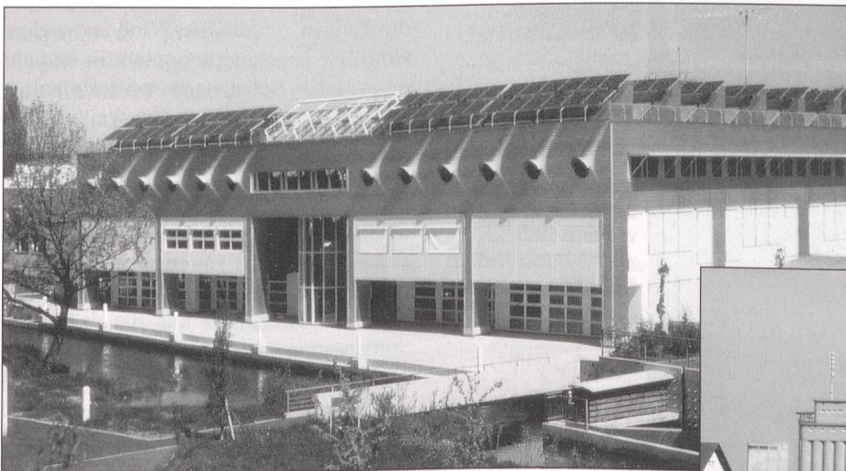
Da im deponierten Material auch Eisenstaub nachgewiesen wurde, lag zunächst die Vermutung nahe, dass dieser Eisenstaub für die Entwicklung dieser Verschmutzung mitverantwortlich ist und dass es sich primär um ein lokales Phänomen handelt, das durch die Eisenbahn-Hauptstrecke bei dieser Anlage bedingt ist. Im Bereich der Anlage, welche einige 100 m vom Bahnhof Burgdorf entfernt in einer Distanz von etwa 50 m von der Bahnlinie liegt, führen nämlich viele Züge Bremsmanöver durch. Untersuchungen bei anderen, weiter von der Bahnlinie entfernten Anlagen in Burgdorf zeigten aber ebenfalls permanente Verschmutzungen, welche allerdings etwas weniger gravierend sind.

Bild 1 Ansicht auf das Gebäude der Abteilung Elektrotechnik der HTA Burgdorf mit dem Solargenerator (60 kW<sub>p</sub>) der PV-Testanlage. Eine Eisenbahn-Hauptstrecke führt etwa 10 m hinter dem Aufnahmestandort durch.
