**Artikel:** Felssturz unter Wasser zerreisst Hochspannungskabel  
**Autor:** Burgener, Hans-Peter / Buschauer, Peter / Freudiger, Thomas  
**DOI:** <https://doi.org/10.5169/seals-858026>

# Felssturz unter Wasser zerreisst Hochspannungskabel

## Bergung und Neuinstallation einer 50-kV-Seekabelverbindung

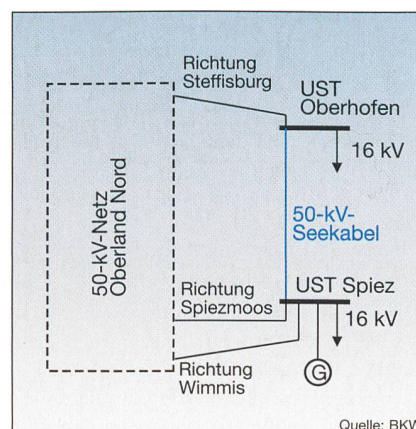
Bild 1 50-kV-Versorgungsring um Thun mit Unterstationen (UST) Oberhofen und Spiez

einer Armierung. Es war für eine Leistung von 31,5 MVA ausgelegt. Damit die Stromversorgung im Gebiet sichergestellt ist und das Öl den See nicht verschmutzt, entschliesst sich der Energieversorger, das Kabel umgehend zu bergen und ein neues zu verlegen. Bild 1 zeigt den im See unterbrochenen 50-kV-Ring und die 16-kV-Zuleitungen im betroffenen Gebiet. Durch den Ausfall der Seeleitung ist die n+1-Sicherheit nicht mehr gewährleistet.

Um die n+1-Versorgungssicherheit am rechten Thunerseeufer wieder herzustellen, muss der unterbrochene Ring (Bild 1) geschlossen werden. Das neue Kabel soll also möglichst schnell in Betrieb genommen werden. Folgende Kriterien gelten:

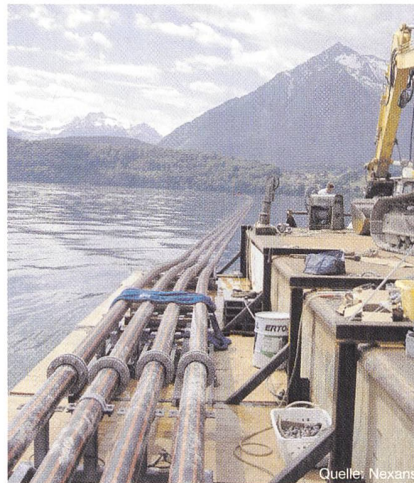
Die Schifffahrt fordert eine ständige Befahrung des Thunersees. Deshalb wird der Rohrblock in zwei Etappen abgesenkt. Am ersten Tag werden 5 der 360 m langen Module auf den See geschleppt. Durch die Luft in den Rohren schwimmen sie auf dem Wasser. Eine eigens hergestellte Plattform dient zum Zusammenstellen der einzelnen Module (Bild 6). Ein zum voraus positioniertes Ponton hilft beim Abspannen des Rohrblocks. Nach dem Abspannen wird dieser durch das Einfüllen mit Wasser meteregenau auf das gewünschte Trasse abgesehen. Taucher überwachen den Absenkvorgang im Uferbereich, bei grossen Seetiefen kommt eine Kamera mit Echolot zum Einsatz. Das Trasse wurde vorgängig eingehend studiert – der Rohrblock kann in der Falllinie abgesenkt werden. Eine

Bild 6 Der Rohrblock wird auf dem Thunersee zusammengestellt und abgesenkt

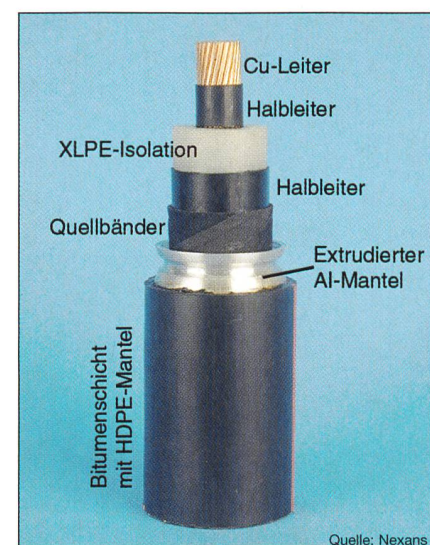
Das Kabel vom Typ XAluWET 1x240 mm<sup>2</sup>, 60 kV (Bild 7) mit einer dreifach extrudierten XLPE-Isolation genügt den technischen Anforderung (Tabelle II) des 50-kV-Netzes des Betreibers sowie der IEC-Norm 60840 [2]. Es ist dafür ausgelegt, dass es in einem See verlegt wird. Der nahtlos extrudierte Aluminiumwellmantel kann einen hohen Kurzschlussstrom tragen und hält dem Wasserdruck auf dem Seegrund mechanisch stand. Die unter dem Wellmantel aufgetragenen Quellbänder dichten das Kabel längs ab, die darüber liegende Bitumenschicht schützt den Aluminiumschirm vor Korrosion. Der äussere Polyethylenmantel

Bild 7 Kabel mit extrudiertem Aluminiumwellmantel (XAluWET 1x240 mm<sup>2</sup>, 60 kV)
