**Artikel:** Praktische Versuche mit Feuerschutzmitteln  
**Autor:** Seger  
**DOI:** <https://doi.org/10.5169/seals-768390>

### **Praktische Versuche mit Feuerschutzmitteln.**

Diese Brandprobe wurde am Mittwoch, den 15. August 1934, nachmittags, auf dem Werkplatz von Locher & Cie., Zürich, durchgeführt. In verdankenswerter Weise hat sich die Brandwache der Stadt Zürich während der Dauer der Brandproben zur Verfügung gestellt. Es wurden zehn Brandobjekte erstellt, wovon acht als verschaltete kleine Bretterbuden von  $0,85 \times 0,95$  m Grundfläche und 1,70 m Höhe mit Pultdach und einseitiger Türe und zwei als offene Häuschen von  $0,90 \times 0,90$  m Grundfläche und 1,40 m Höhe mit Satteldach, beide

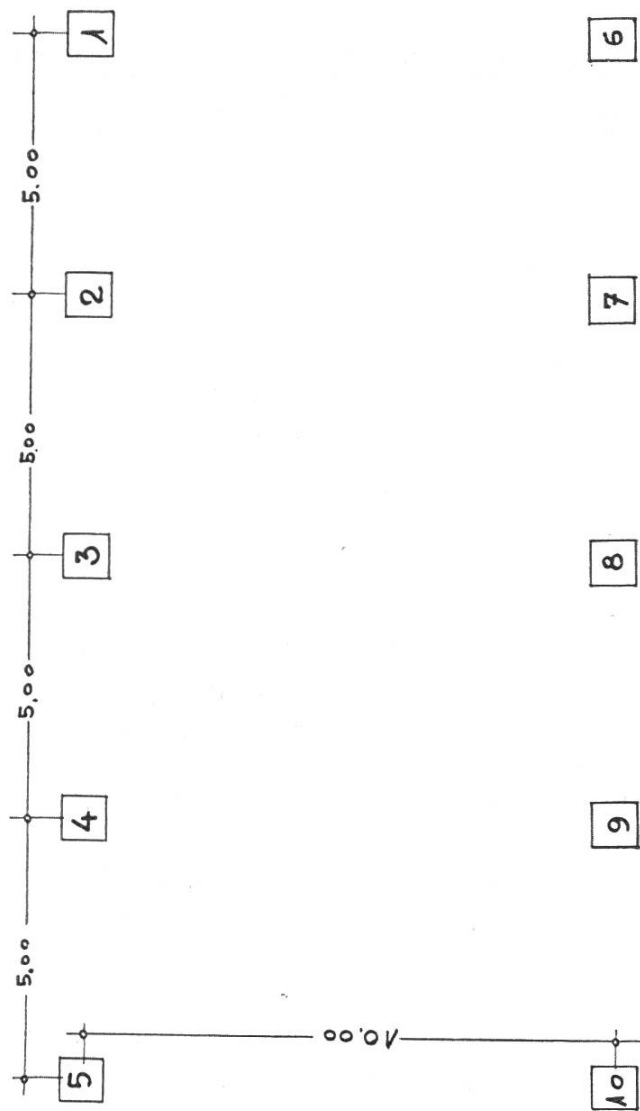
Abb. 1. Die Stellung der Brandobjekte. Maßstab ca. 1 : 200.

Dachflächen verschalt. *Abbildungen 1, 1a* und *1b* zeigen uns Lage und Gestaltung der verschiedenen Brandobjekte.

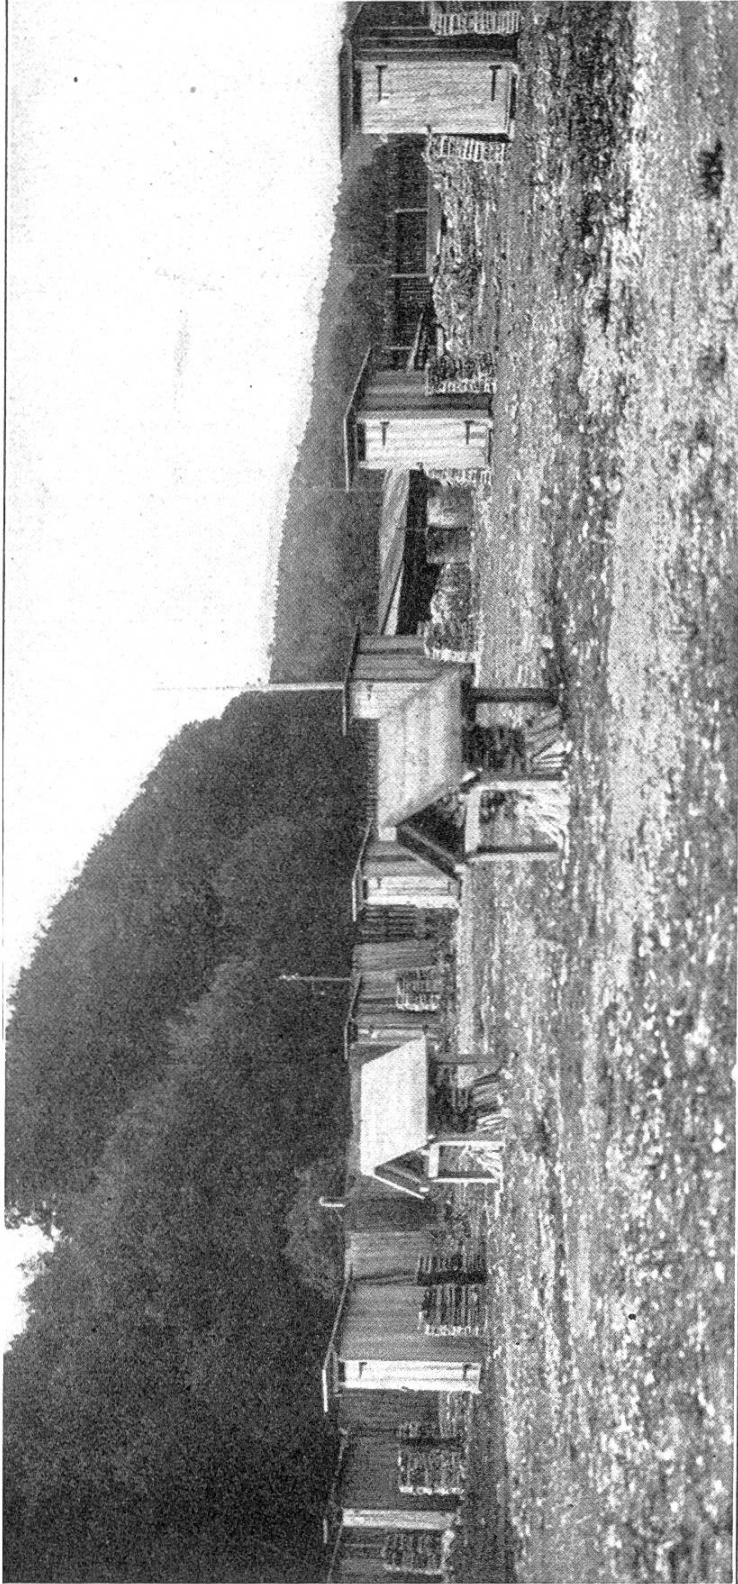
Abb. 2. Aufnahme der Brandobjekte vor dem Feuer.

Eine weitere Orientierung über die Aufstellung der verschiedenen Brandobjekte zeigt uns *Abbildung 2*. Wir sehen hier sämtliche Objekte fertig vorbereitet für die Brandversuche, kurz vor der Inbrandsteckung.

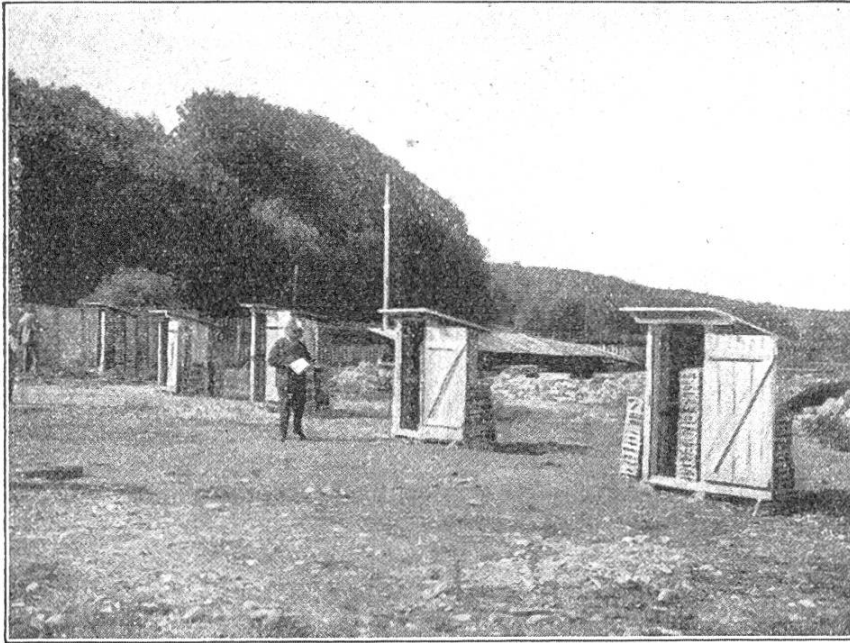
*Abbildungen 3 und 4* zeigen uns die Holzverteilung in und um die Brandobjekte; ausserdem sehen wir beim Häuschen 10, wie ein Stück imprägnierter Schindelung angebracht wurde.

Abb. 3. Die geöffneten Versuchshäuschen mit Holzverteilung.

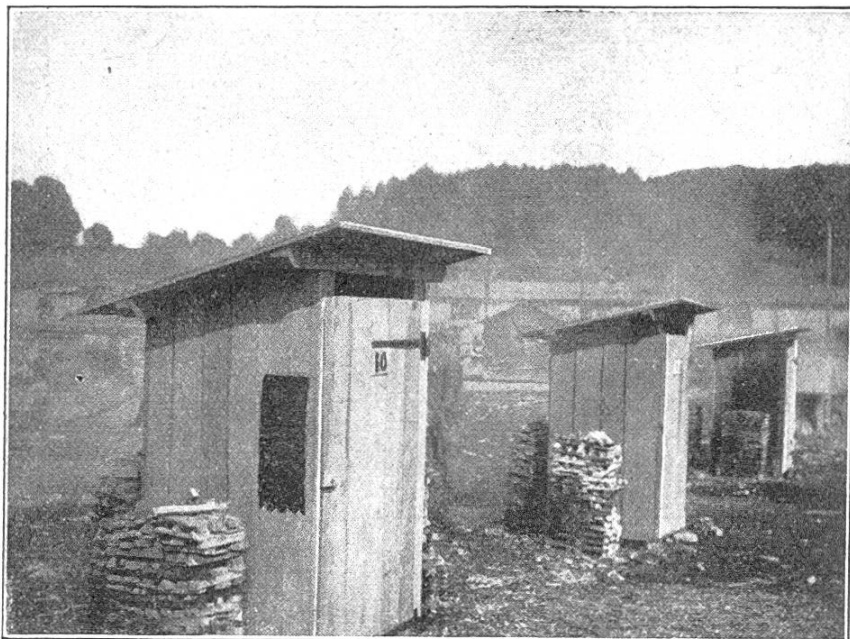
Abb. 4. Im Vordergrund Objekt 10 mit Schindelung auf der Seitenwand.

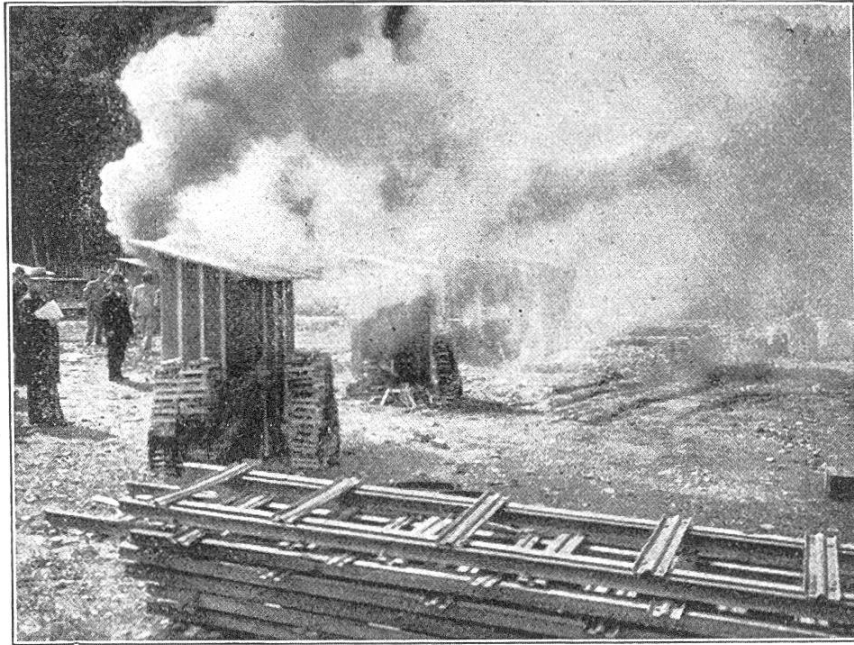
Die Versuche wurden, um besser beobachten zu können, in zwei Teilen durchgeführt und für jedes Objekt ein Beobachter bestimmt, der während des Brandes die Notizen einzutragen hatte. Zuerst kamen Objekte 1—5 und nach dem Löschen der ersten Serie die Häuschen 6—10 zum Anzünden. Die Entzündung erfolgte durch zwei Mann mittelst Lötlampen, so dass die erste Serie ziemlich zu gleicher Zeit im Feuer stand. Petrol, Benzin oder andere leicht brennbare Flüssigkeiten wurden bei den Versuchen nicht verwendet. Bei *Abbildung 5* sehen wir die rasche Entwicklung des Feuers, allgemein mit starker Rauchbildung.

Abb. 5. Die erste Serie im Brand.
