Artikel: Ein neues Kleid für alte Mauern : Fassadensanierung am Kloster Maria Opferung in Zug

Autor: Köth, Anke / Neiningen, Therese / Cozza, Enzo

Ein neues Kleid für alte Mauern

Fassadensanierung am Kloster Maria Opferung in Zug

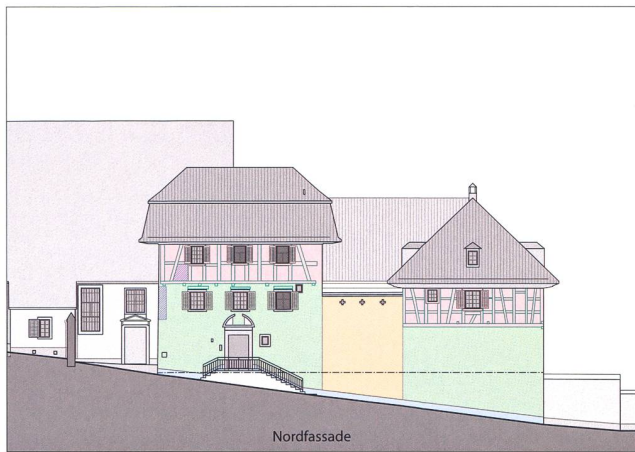
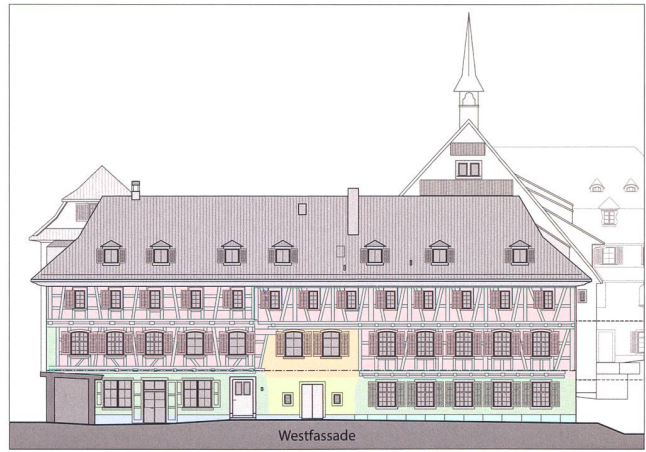
Abb. 3 Kloster Maria Opferung. Bestandsaufnahme der Nord- und Westfassade, 2019.

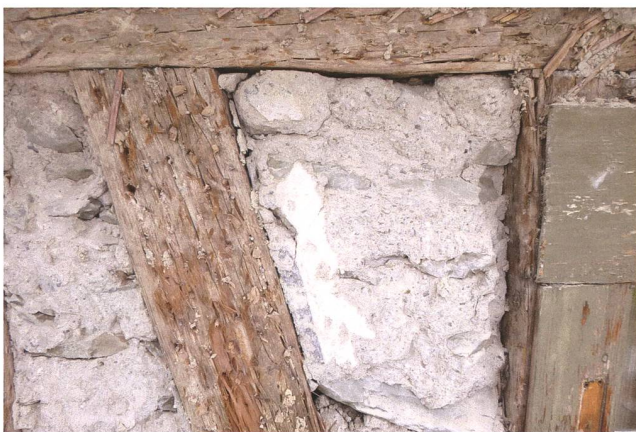
Die Untersuchung zeigte auch, dass sich unter dem Verputz frühere Farbfassungen des Fachwerks erhalten haben. Auf dem ältesten Gebäudeteil, dem Konventsgebäude von 1608, finden sich mittelgrau gefasste Riegel, die sich von den hell verputzten Füllungen mit dunklen Begleitstrichen absetzten (Abb.4), was an die Farbigekeit des sanierten Brunnenhofs erinnert. Am Gästehaus von 1743/44 dagegen finden sich oxidrot gefasste Riegel, ebenfalls mit dunklem Begleitstrich und hell verputzten Füllungen. Der feine Begleitstrich zeigt sich auch beim steinernen Sprenggiebel des Portals zum Gästehaus; hier ist sogar noch die Rötelvorzeichnung erhalten. An der Nordostecke des Gästehauses im Bereich des hier zweigeschossigen Bruchsteinmauerwerks war die Fassade über dem Verputz zudem mit einer aufgemalten Eckquaderung geschmückt. Der Gebäudeteil hatte mit seiner reich profilierten, steinernen Portalrahmung, dem aufgesetzten Sprenggiebel und der parallel zur Wand angelegten zweiarmligen Treppe mit Podest, welche die Reliefwirkung des

Abb. 4 Kloster Maria Opferung, Westfassade des Konventsgebäudes. Farbfassung von 1608 mit grauen Riegeln.

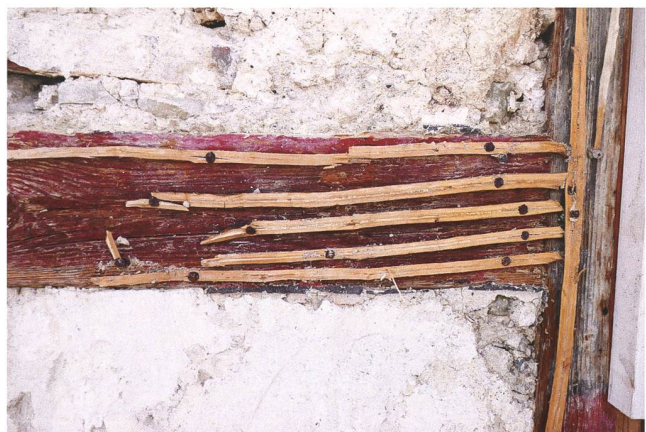
Abb. 5 Kloster Maria Opferung, Fassade des Gästehauses. Farbfassung von 1744 mit oxidroten Riegeln.

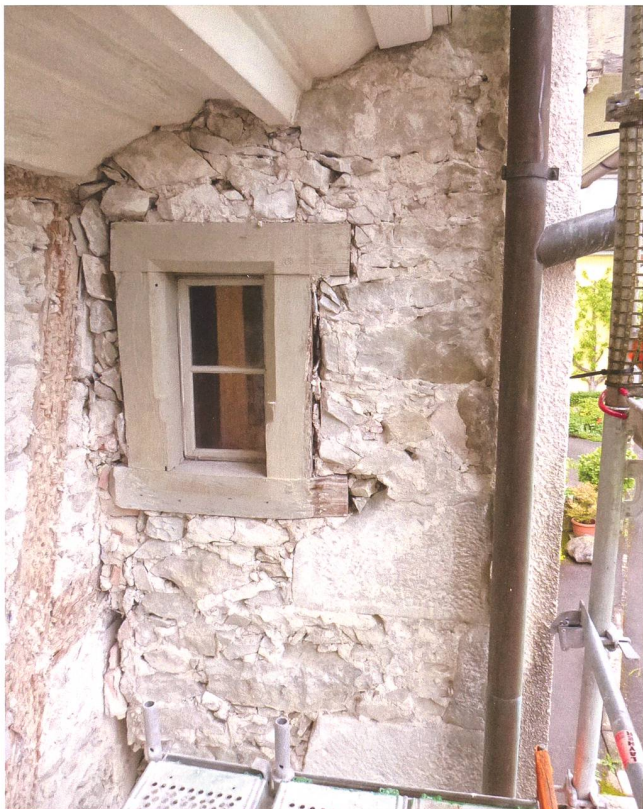
Abb. 6 Kloster Maria Opferung, Südfassade des Konventsgebäudes. Baunaht mit Werkstück und gotischem Fenstergewände.

Die unterschiedlichen Gebäudeteile liessen sich ohne den Verputz noch deutlicher ablesen. Wie zu erwarten war, zeigt sich an der Westfassade die Baunaht zwischen dem Konventsgebäude von 1608 und dem Nordwesttrakt von 1807. Direkt an der Baunaht in der Fassade des Konventsgebäudes findet sich ein grosser, zweigeschossiger Bereich, der im unteren Geschoss mit Kalksandstein und darüber mit Backstein geschlossen wurde. Eine Erklärung dafür ist noch ausstehend. Des Weiteren zeigt sich an der Südfassade die Baunaht zwischen dem alten Konventsgebäude und dem nur zwanzig Jahre jüngeren Trakt neben der Kirche (Abb. 6). Da der neue Trakt von 1626 leicht nach Süden vorspringt, wurde stumpf an die Fassade die Verlängerung der Aussenmauer angesetzt – und darunter läuft die Aussenmauer mit verputzten Füllungen und Bemalung bis zur Ecke weiter. In diesem kurzen Mauerstück finden sich unter dem Dach zwei bemerkenswerte Bauteile, die zweitverwendet wurden: erstens ein sauber gearbeitetes Werkstück im Unterschied zum übrigen Bruchsteingefüge, das wiederum an einer Ecke zurückgearbeitet wurde, um Platz für ein Fenster zu machen, und zweitens das erwähnte Fenster, dessen Holzgewände eine gotische Profilierung zeigt.

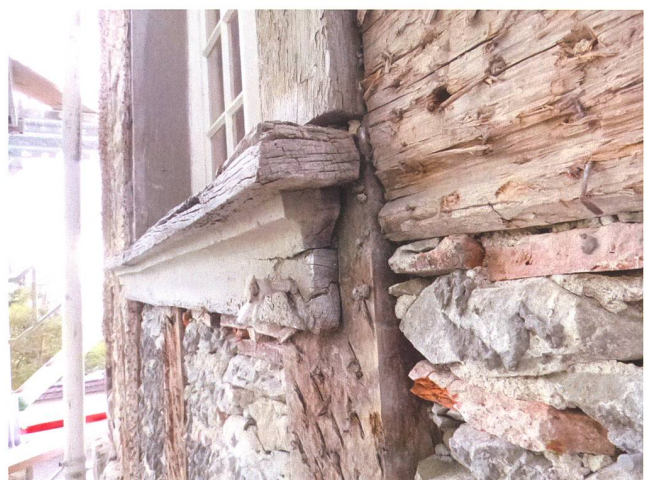
Abb. 8 Kloster Maria Opferung, Südfassade des Konventsgebäudes. Fensterbrett und Brustriegel von 1608, aus einem Stück gearbeitet.
