Artikel: Präventive Überwachungs- und Sicherungsmassnahmen der SBB in einer Felspartie oberhalb der Gotthard Hauptlinie nördlich von Bellinzona

Präventive Überwachungs- und Sicherungsmassnahmen der SBB in einer Felspartie oberhalb der Gotthard Hauptlinie nördlich von Bellinzona Ueli Gruner¹, Marc Hauser²

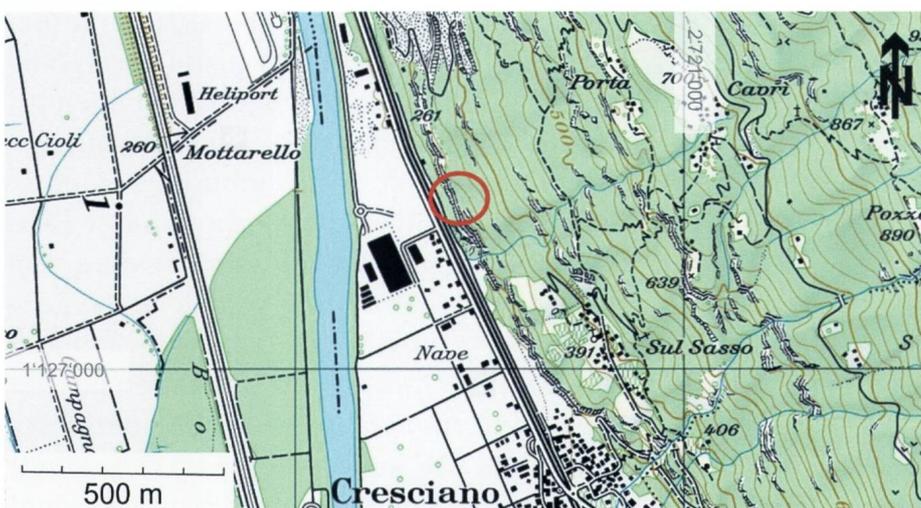
Fig. 1: Situation mit einem mehrere 100 m langen, steilen Felsband nahe der SBB-Linie und der instabilen Felspartie (roter Kreis).

Nördlich von Bellinzona bei Cresciano (Koordinaten 2.720.430/1.127.430) verläuft die SBB-Linie über mehrere hundert Meter entlang einer bis zu 150 m hohen senkrechten Felswand (Fig. 1 und 2). Im Rahmen von periodischen Felsmessungen werden hier seit vielen Jahren mehrere labile Felskompartimente mittels Handmessungen überwacht. Zusätzlich wird die Bahnlinie mit elektronisch überwachten 100 kJ Schutznetzen vor dem Überlastfall geschützt.
