**Artikel:** Die Ergebnisse der Bauuntersuchung 2008 an Turm und Schildmauer der Ruine Hohensax  
**Autor:** Obrecht, Jakob  
**DOI:** <https://doi.org/10.5169/seals-893391>

# Die Ergebnisse der Bauuntersuchung 2008 an Turm und Schildmauer der Ruine Hohensax

Jakob Obrecht

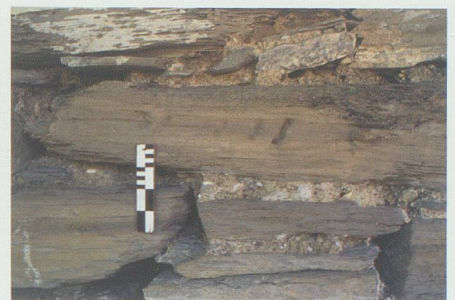
Abb. 13: Turm, Mauer M3. Steinmetzzeichen (Kote 761.00), von WSW.

fünf schräg stehenden, teilweise stark verwitterten Einkerbungen (Abb. 13).

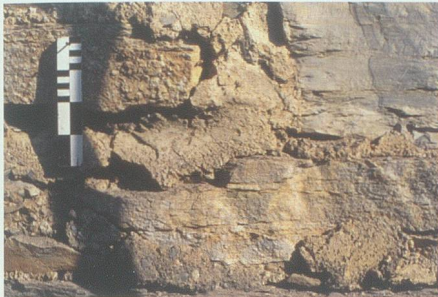
Abb. 14: Turm, Mauer M2. Bauzeitliche Putzreste mit Abdruck einer Maurerkelle (Kote 759.80), von SSE.

M1 und M2 sind, auch dank dem Schutz durch die weit über die Mauer-ebenen vorkragenden Ecksteine<sup>20</sup>, einige Stellen mit originaler Putzoberfläche erhalten geblieben. Wie Abbildung 18 zeigt, wurde der Fugenmörtel über die Kanten der Steine gezogen. Der Turm hatte dadurch ein vollständig anderes Erscheinungsbild als heute. Die dunklen Steine waren in eine weissgelbliche Grundmatrix eingebettet.<sup>21</sup> An einer Stelle sind sogar noch deutlich die Abdrücke einer spitzen Maurerkelle vorhanden (Abb. 14). Waagrechte oder senkrechte Fugenstriche waren nicht zu beobachten.<sup>22</sup>

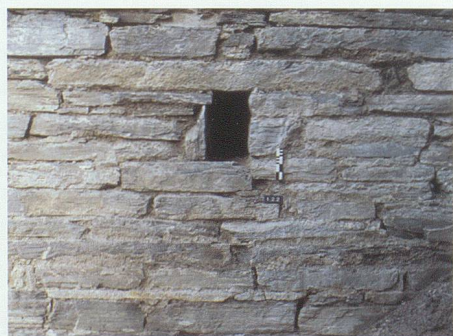
**Abb. 18: Turm, Mauer M1. Gut erhaltene Mauerpartie auf der Mauerinnenseite rund um die Mündung des Lüftungskanals 1.2, von W.**

Auf der Innenseite ist das Mauerwerk aus kleineren, in Lagen versetzten Steinen aufgebaut. Besonders im Sockelgeschoss unterhalb des Hocheingangs sind die Mauerflächen relativ glatt. Der Fugenmörtel wurde in diesen Partien steinbündig abgezogen und verstrichen. An einigen gut erhaltenen Partien ist abzulesen, dass die Mauern nie mit einem deckenden Verputz überzogen waren (Abb. 18).

Öffnung 1.2 in der Mauer M1 (Abb. 18) misst innen 25 mal 46 Zentimeter, aussen 8 mal 42 Zentimeter, Öffnung 2.1 in der Mauer M2 (Abb. 22) innen 40 mal 48 Zentimeter, aussen 12 mal 48 Zentimeter.

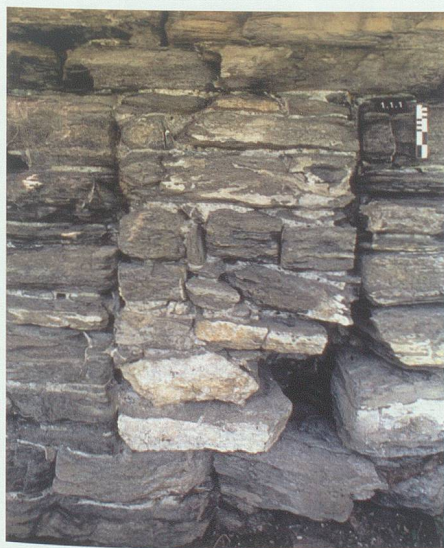
Abb. 21: Turm, Mauer M1. Zugemauerte, noch deutlich erkennbare Bau(?)-Öffnung am Mauerfuss, von ENE.

Am Fusse der Mauer M1 existiert eine 1 Meter breite und 1.55 Meter hohe zugemauerte Öffnung 1.1 (Abb. 21).<sup>23</sup> Es scheint eine provisorische Bauöffnung zu sein, durch die Baumaterialien ins Turminnere gebracht werden konn-

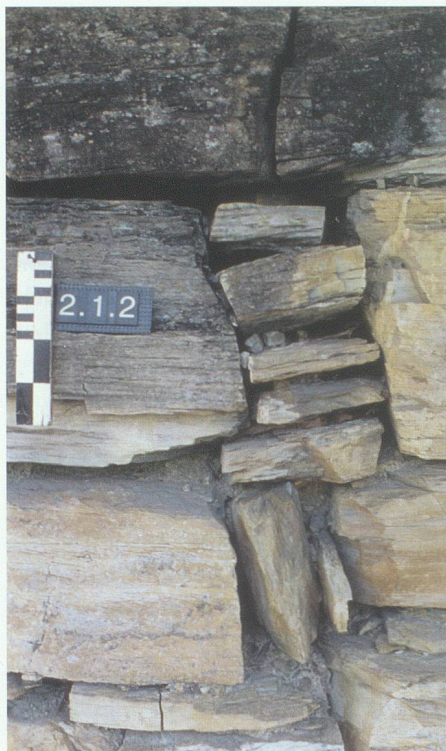
**Abb. 24: Turm, Mauer M2. Innenansicht des nachträglich zugemauerten Fensters 2.2.2, von NNW.**

**Abb. 25: Turm, Mauer M2. Aussenansicht des nachträglich zugemauerten Fensters 2.1.2, von SSE.**

Das Scharfenfenster 2.2 in der Mauer M2 (Abb. 24 und 25) wurde nachträglich zugemauert – vermutlich bei der Wiederinstandstellung des Turms nach dem Brand vor 1315. Der dabei verwendete Mörtel scheint auch beim Zuflicken des darunter liegenden Balkenlochs 2.2.13 des nachträglich eingebauten Zwischenbodens verwendet worden zu sein (Abb. 33). Jedenfalls hat er die gleiche Farbe. Vor dem Zumauern mass die

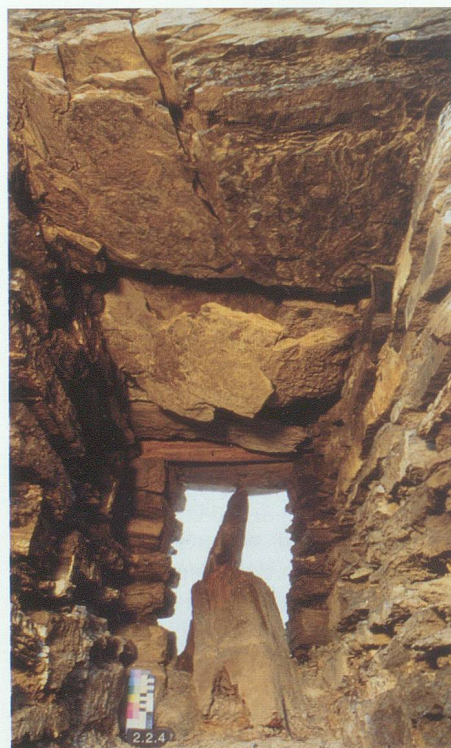
Abb. 31: Turm, Mauer M2. Blick auf den Sturz des Fensters 2.2.4. Im Hintergrund ist ein Balkenrest zu sehen, der unter nicht bekannten Umständen in der Öffnung deponiert worden war und im Laufe der Zeit von einer Schicht aus herabgerieseltem Mörtelsand bedeckt wurde, von NNW.

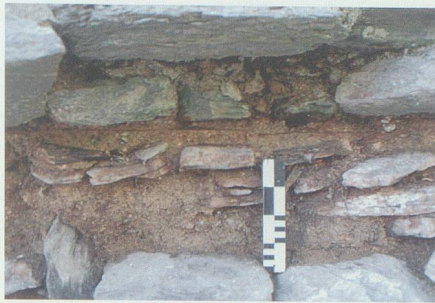
**Abb. 35: Turm, Mauer M2. Horizontale Fuge im Kernmauerwerk des zweiten Obergeschosses, von NNW. Sie trennt zwei deutliche Bauabschnitte.**

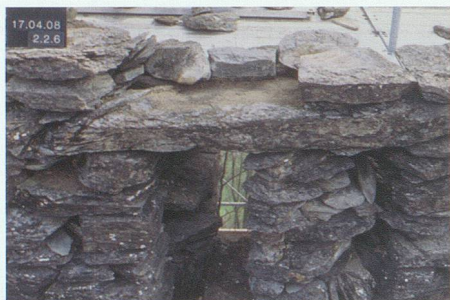
**Abb. 37:** Turm, Mauer M2. Nachträglich eingesetzter Mauerkeil in der lichten Öffnung des Fensters 2.9, von NNW.

Die zwei Fensterscharten 2.8 und 2.9 konnten kurz vor dem endgültigen Zerfall dokumentiert werden. Das Fenster 2.9 besass noch zwei Sturzplatten; eine davon war stark verrutscht. Dank ihnen liess sich die Höhe des Fensters bestimmen. Innen mass die Öffnung 95 mal 95 Zentimeter. Aussen war die Scharte ursprünglich 15 Zentimeter breit und wohl auch 95 Zentimeter hoch. In einem zweiten Schritt war das Fenster aus nicht nachvollziehbaren Gründen durch einen gemauerten, von innen her eingesetzten, innen 60 Zentimeter breiten Keil verkleinert worden (Abb. 37). Die innere Öffnung war anschliessend gerade noch 35 Zentimeter breit. Der Blick durch das Fenster wurde da-

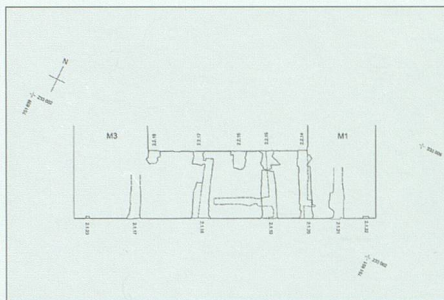
**Abb. 39:** Turm, Mauer M2. Horizontalschnitt auf Höhe der Kragbalkenlöcher der Zugangslaube zum Hocheingang.

#### *Befund (Abb. 39)*

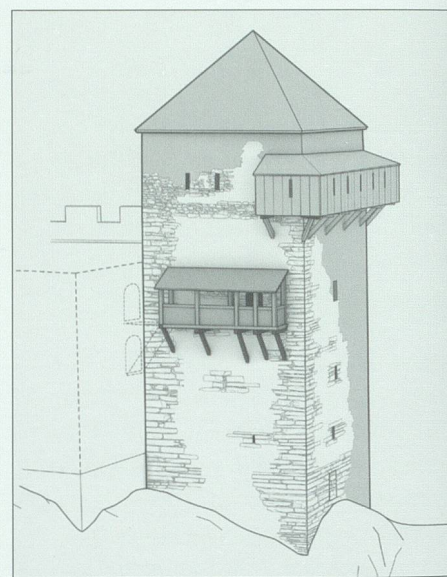
**Abb. 42:** Turm, möglicher Zustand nach 1315, nach der durch den Brand der oberen Stockwerke bedingten Reparatur der Zugangslaube zum Hocheingang und dem Bau der damals neu vorgehängten Wehr-laube. Die dunkel eingefärbten Kragbalken sind nachgewiesen, Laubengänge und Turmdach nach Vorbildern rekonstruiert.

Auf den unteren Balken ruhte entweder ein Ecktürmchen oder das Ende einer Laube. Aufgrund vergleichbarer Befunde im Rheintal<sup>39</sup> war es eher eine Laube, die die gesamte Breite der Mauer M1 einnahm (Abb. 42). Sie war nicht nur ein ausgezeichnete Standort für den Blick Richtung Bodensee. Vielmehr liess sich von ihr aus auch ein in den hinteren Teil der Burganlage eingedrungener Feind bekämpfen. Aus wehrtechnischen Überlegungen ist zudem damit zu rechnen, dass der Laubengang auch vor der weggebrochenen Mauer M4 bestanden hat und analog dem Befund in der Ecke M1/M2 auch um die Ecke M4/M3 gereicht hat.

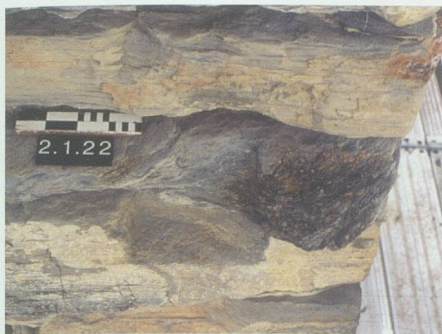
Abb. 43: Turm, Mauerecke M1/M2. Nachträglich in zwei Ecksteine eingehauene Konsole 2.1.22, von SSW.

Auf gleicher Höhe wie die Balkenlöcher liegen die in die Ecksteine links und rechts der Laube eingespitzten Aussparungen 2.1.23 und 2.1.22 (Abb. 43). Ihre ehemalige Funktion ist unklar. 2.1.23 misst 10 mal 12 Zentimeter und könnte eine Keiltasche gewesen sein und deshalb zufällig in diese Position gelangt sein. Die bedeutend grössere Aussparung 2.1.22 war ein Balken-

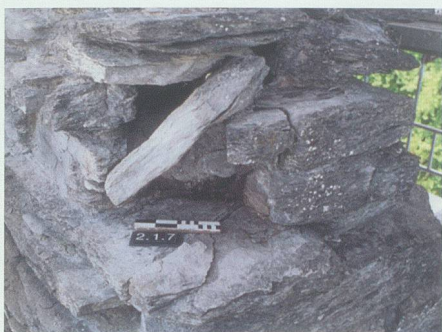
Abb. 44: Turm, Ecke M1/M2. Das Balkenloch des über Eck auskragenden Balkens 2.1.7. Es gehört zur Laube, die bei der Reparatur des Turms eingebaut wurde, von SE. Der schräg liegende Stein bildete ehemals den äusseren, oberen Abschluss des Balkenlochs.

Beim Einbau der Decke über dem ersten Obergeschoss wurden diagonal über die Ecke M1/M2 (Abb. 44) und in der Mauer M2, 1.8 Meter von der Ecke M1/M2 entfernt, die Balken 2.6 und

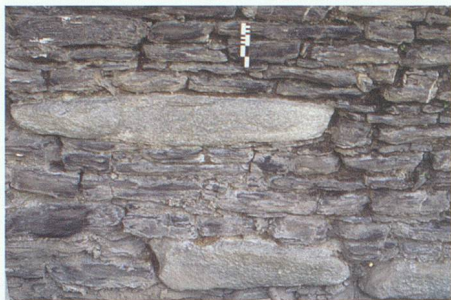
**Abb. 46: Schildmauer. Findlinge aus Urgestein im äusseren Mauermantel, von W.**

Bis auf einige wenige auf der Aussenseite der Schildmauer eingebaute Findlinge aus Urgestein (Abb. 46) besteht das gesamte freiliegende Mauerwerk aus eher kleinteiligem Gesteinsmaterial, das in der näheren Umgebung der Burg gebrochen worden ist. Originale Mauerflächen, wie sie am Turm noch vorhanden sind, waren nicht zu sehen. Wie für das nachträglich aufgesetzte Mauerwerk des Turms vermutet, könnte auch die Schildmauer weitgehend flächig verputzt gewesen sein. Möglicherweise sind auf der Innenseite, im Schutz der massiven Schuttschicht, noch originale Mörteloberflächen erhalten. Die Schildmauer könnte, wie das frisch freigelegte Fenster zeigt, in jenen Bereichen auch Innenräume begrenzt haben.

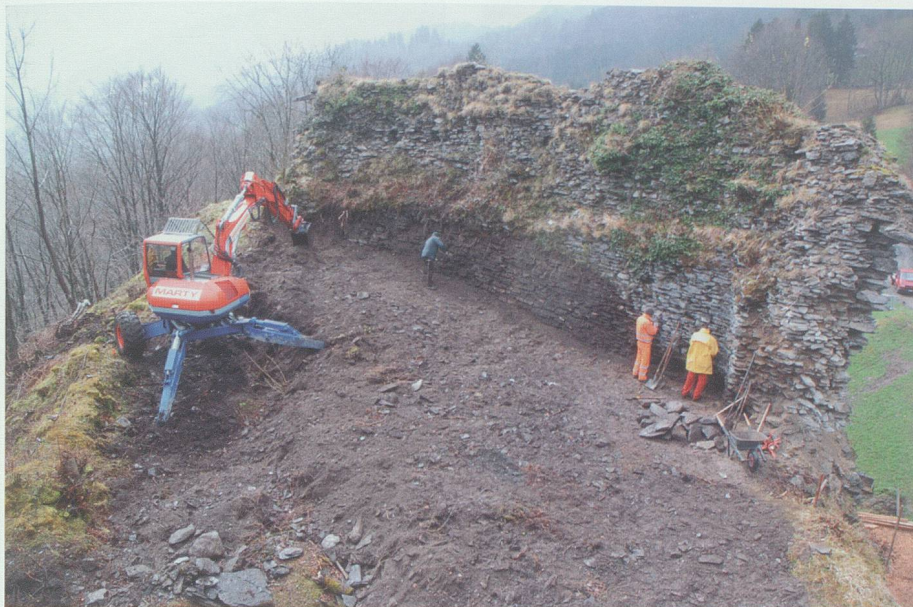
**Abb. 47: Schildmauer. Ein Teil des Mauerschuttkegels auf der Rückseite der Mauer wird mit dem Schreitbagger abgetragen.**

der Innenseite hingegen stellenweise mehr als 3 Meter hoch keilförmig ausgebrochen. Der Grund dafür sind Frostsprengungen, ausgelöst durch das Regen- und Schmelzwasser, das über Jahrhunderte zwischen Mauerkern und Mauermantel eindringen konnte. Das abgelöste Mauerwerk hatte hinter der Mauer einen grossen Schuttkegel angehäuft. Dieser wurde, soweit es für die einwandfreie Konservierung des Mauerwerks nötig war, mit dem Bagger abgetragen (Abb. 47). Das weggeräumte Material bestand wie erwartet ausschliesslich aus Mauerschutt.

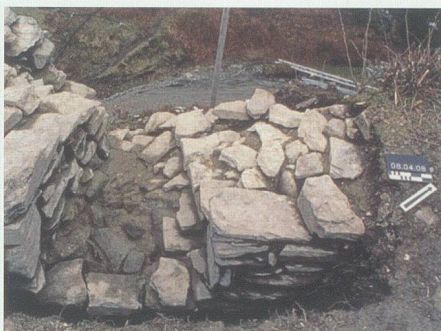
**Abb. 48: Schildmauer. Frisch freigelegte Bank einer Fensterscharte, von SSE.**

Zuerst wurden die innere Abbruchkrone und die Abbrüche an beiden Enden gereinigt und zur Dokumentation vorbereitet. Dabei wurden direkt neben dem nördlichen Abbruch der Mauer die Fensterbank und die untersten Steinlagen der beiden Leibungen einer Fensterscharte freigelegt (Abb. 48). Innen ist die Bank 80 Zentimeter, aussen knapp 20 Zentimeter breit. Anhaltspunkte für die lichte Höhe des Fensters gab es keine. Die Lage der Fensterbank zeigt aber an, dass der Mauerschutt hinter der Schildmauer stellenweise noch rund 2 Meter hoch liegen muss.

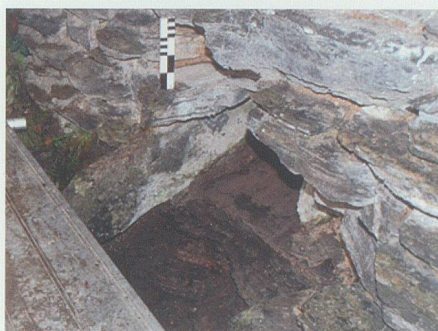
**Abb. 49: Schildmauer. Mündung eines Abwasserkanals, der unter der Mauer hindurch ins Freie führte, von SSW.**

An einer vor dem Bau des Aussengerüsts unzugänglichen Stelle in der südlichen Hälfte der Schildmauer tritt ein Kanal aus.<sup>41</sup> Die schräg nach oben verlaufende Sohle der Rinne ist, soweit sichtbar, mit dachziegelartig verlegten Platten ausgelegt. An seiner Mündung hatte der Kanal ursprünglich einen Querschnitt von 30 mal 20 Zentimetern. Seine Wangen bestehen an dieser Stelle aus zwei hochkant gestellten, ge-

gen aussen leicht konisch gegeneinander zulaufenden Platten (Abb. 49). Eine ragt heute noch rund 30 Zentimeter über die Mauerflucht hinaus, die andere ist mauerbündig abgebrochen. Der Sturz im äusseren Mauermantel ist eingebrochen.

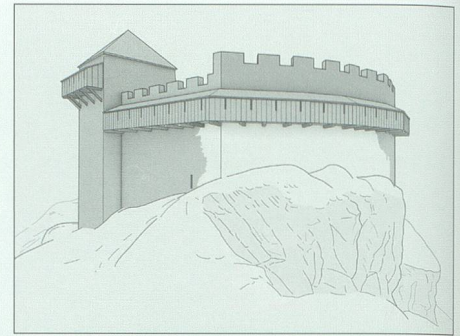
**Abb. 51: Schildmauer. Rekonstruktion von Turm und Schildmauer mit vorgehängten Wehrlauben von Nordwesten. Möglicher Zustand nach 1315. Ergänzte Elemente sind dunkel eingefärbt.** Rekonstruktion Joe Rohrer

wahrscheinlich eine hölzerne Wehrlaube (Abb. 51).

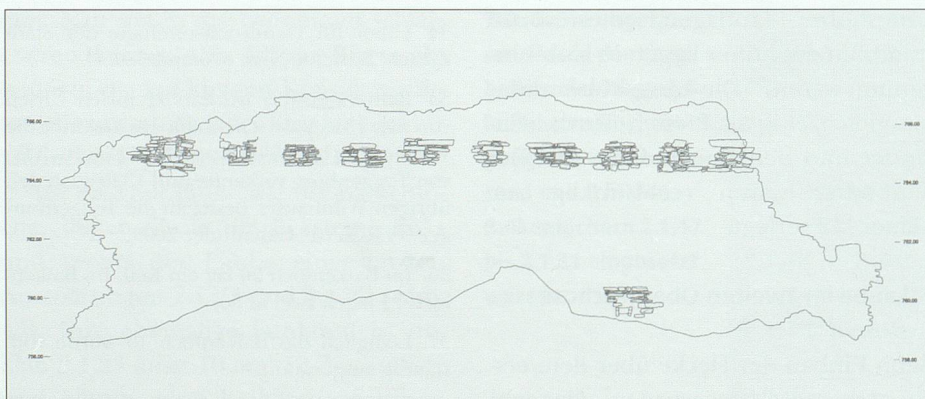
**Abb. 50: Schildmauer. In der Abwicklung steingerecht eingezeichnet sind zehn Balkenlöcher einer Wehrlaube und die Mündung des Abwasserkanals, der unter der Mauer hindurchführt.** Zeichnung Bruno Seitz
