Artikel: Beobachtung der quantitativen Erosionstätigkeit an einem schweizerischen Gebirgsfluss

Beobachtung der quantitativen Erosionstätigkeit an einem schweizerischen Gebirgsfluss.

Von B. G. ESCHER.

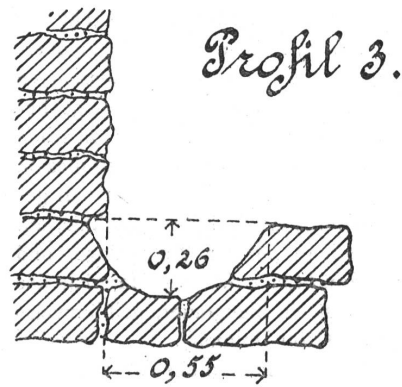
Grundriss 3.

Abbildung 3. Grundriss der Wehranlage.

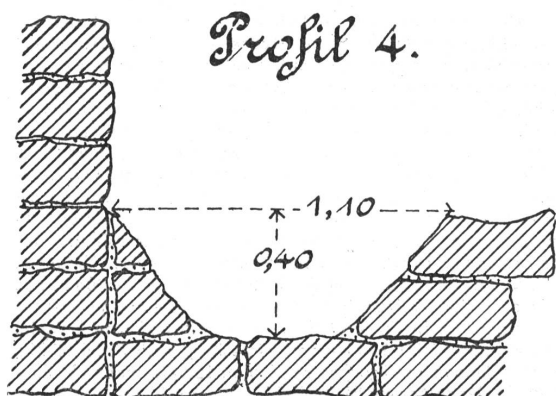
Grundriss 4.

Grössere Aushöhlungen im Sturzbett zeigen sich nur längs des Mittelpfeilers und erreichen hier eine Ausdehnung bis zu 40 cm Tiefe bei über 1 m Breite und zirka 1,50 m Länge. Auffallend ist die verhältnismässig steile Böschung der Erosionslöcher. Diese sind alle länglich ausgezogen und zeigen einen unregelmässigen Grundriss. Dieser war durch die verschiedene Widerstandsfähigkeit von Dolomit und Mörtel sowie das unregelmässige Mosaikbild des Mauerwerks

Erosionserscheinungen
im Sturzbett des Winterüberlaufes.

bedingt. Es ist nicht anzunehmen, dass diese Vertiefungen gänzlich Millimeter um Millimeter ausgeschliffen wurden. Vielleicht wurde auch ein einzelner Stein als Ganzes weggerissen, nachdem er gelockert worden war. Dass aber tatsächlich der grösste Teil

des Materials weggeschliffen sein muss, beweist eine leicht herzustellende Rekonstruktion der Profile durch das beschädigte Sturzbett. Es haben in den Löchern nicht viele Steine Platz, die als Ganzes weggerissen worden sein könnten.

In bautechnischer Hinsicht sind die oben beschriebenen Beschädigungen, weil sie sich nicht wiederholen können, von keinerlei Bedeutung. Sie können nach Inbetriebsetzung des Wehres ausgebessert werden und fortan werden die Gerölle bei Hochwasser ihre erodierende Wirkung nur noch auf die auswechselbare Holzverkleidung im Sommersturzbett ausüben, seit die drei provisorischen Durchlässe zugemauert sind.
