BETRIEBLICHE VORKOMMNISSSE UND ERFAHRUNGEN BEIM EISGANG VOM WINTER 1962/63 AUF AARE UND RHEIN

Erhebungen bei den Kraftwerken des Verbandes Aare-Rheinwerke, ausgewertet und bearbeitet
von L. K r a n i c h, Dipl.-Ing., Rheinkraftwerk Albruck-Dogern AG., Albruck

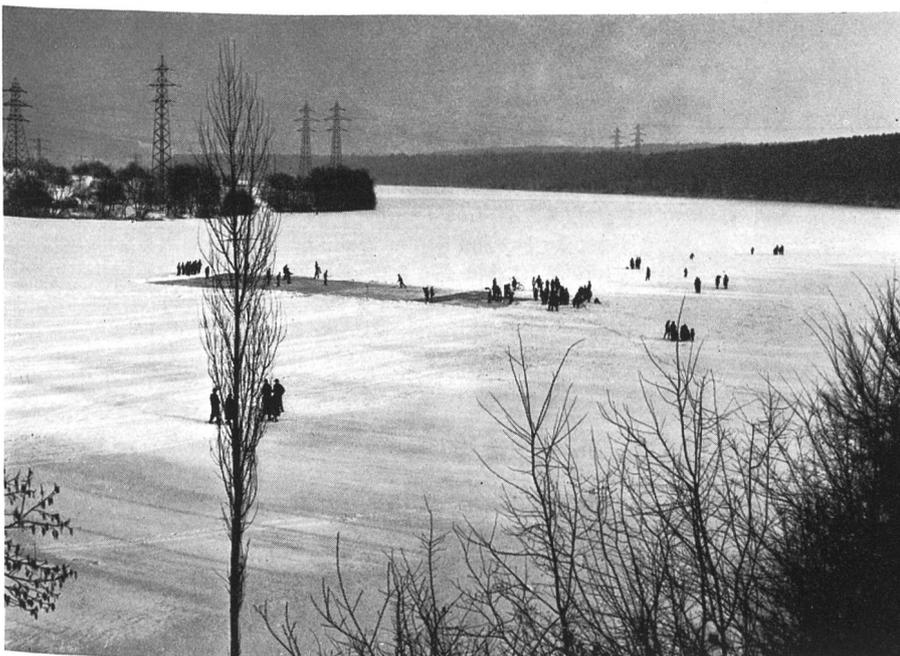
Fig. 1 Geschlossene Eisdecke
oberhalb des Kraftwerkes
Ryburg-Schwörstadt
am 27. Januar 1963

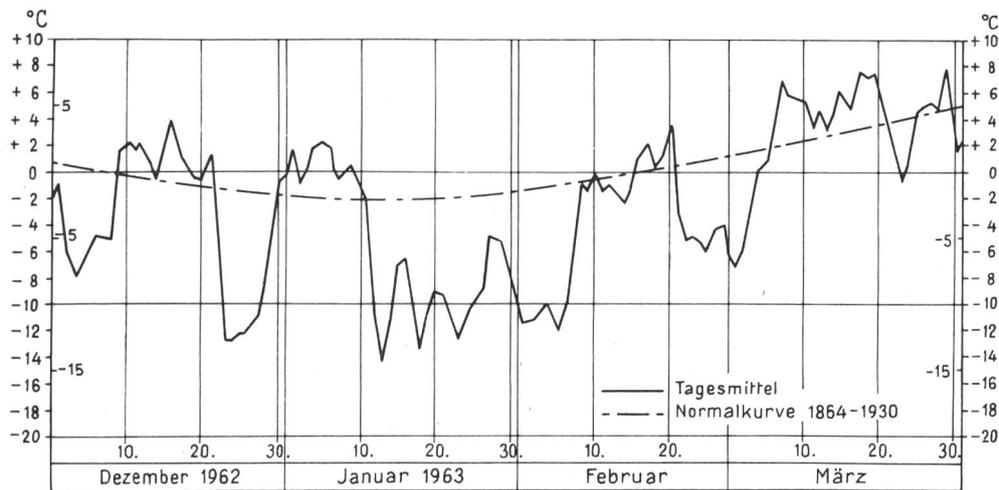
Der Temperaturverlauf (Tagesmittel) bei der Meteorologischen Zentralanstalt Zürich geht aus Fig. 2 hervor. Die Kälte, die bereits etwa ab Mitte November 1962 einsetzte, dauerte zunächst bis zum 9. Dezember. Am 22. Dezember kam ein erneuter Kälteeinbruch, der bis zum 28. Dezember anhielt. Der 10. Januar war der Anfang einer dritten, lang anhaltenden Frostperiode, die sich zum grössten Teil im Februar fortsetzte und bis zum 6. März 1963 dauerte. Nach Angaben des Frankfurter Wetteramtes wies der Winter eine Kältesumme von 443 Grad auf; diese Zahl ergab sich aus der Addition aller Tagesmittelwerte unter dem Gefrierpunkt. Der Winter 1879/80 brachte es nach den Frankfurter Aufzeichnungen auf 421 Grad.

Fig. 2 Temperaturverlauf bei der MZA in Zürich, Dezember 1962 bis März 1963

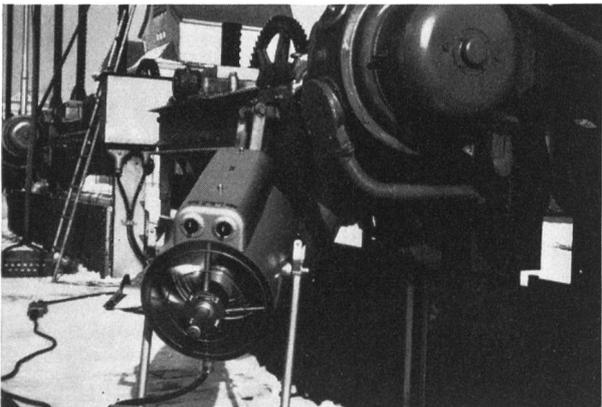
Fig. 5 Kraftwerk Bannwil: Erwärmen der Schützenantriebe bei der Zentrale, 25. 1. 1963

die Geschwemmselrinne wegzuschaffen. (Fig. 4) Vom 21. bis zum 26. Januar war der Anfall an Schwebeis so stark, dass trotz Grosseinsatz an Mannschaft und Rechenreinigungsmaschine das Schwebeis den Rechen fast völlig verstopfte und vereiste. Die Leistung sank auf Null ab. Das wenige Wasser, das noch den Weg durch die Turbinenkammern fand, genügte, um die 7 Turbinen ohne Last im Lauf zu halten. Eine Maschine, bei der die Vereisung am stärksten war, musste stillgesetzt werden. Dort wurden die Maschinenschützentore geschlossen. Die Schützen am Wehr konnten infolge Vereisung nicht betätigt werden, so dass der Wasserspiegel vor dem Wehr innerhalb 2 Stunden um 55 cm anstieg. Am 25. Januar wollte man die Maschine 7 wieder in Betrieb nehmen. Beim Versuch, die Schützentore hochzuziehen, gingen die Getriebekupplung und die beiden Kegelräder des Antriebs in die Brüche. Nach Ausbau der schadhaften Teile und nach Erwärmung der Schützenführungen mit zwei elektrischen Luftherzern von je 16 kW konnten am 26. Januar durch Handantrieb die Schützen gezogen und die Maschine wieder in Betrieb genommen werden. (Fig. 5)

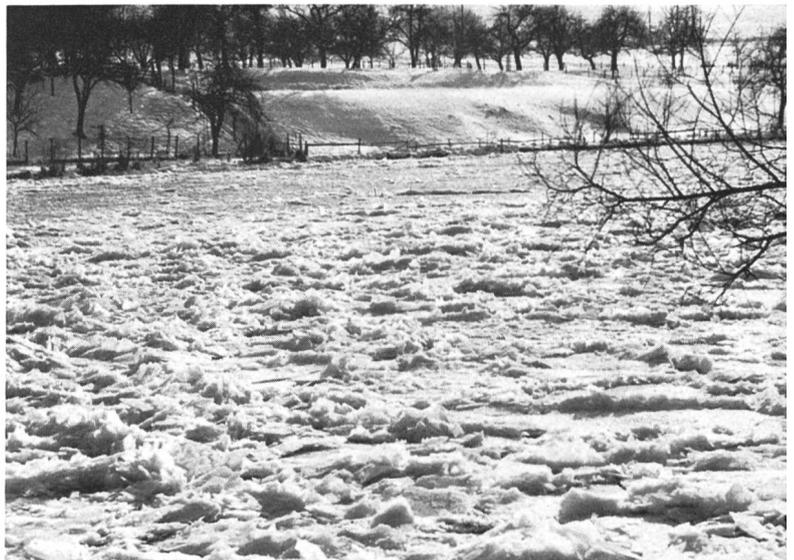
Fig. 7 Kraftwerk Wynau: Staugebiet bei Aarwangen, Brücke aareaufwärts, 23. 1. 1963

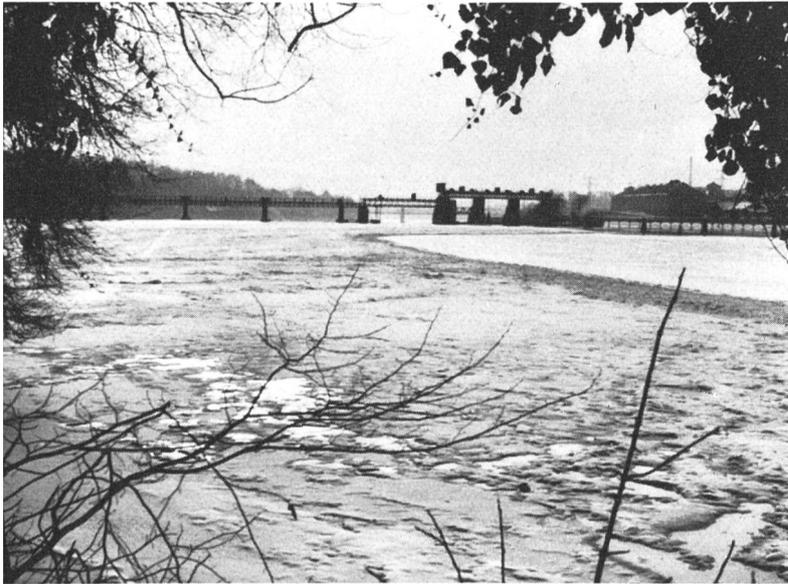
Fig. 8 Kraftwerk Rheinfelden: Wehr mit eisfreier Fließrinne zum Kanal, 28. 1. 1963

Beim Kraftwerk Rheinfelden liegt das Maschinenhaus am Ende eines 600 m langen Kanals auf deutscher Seite. Ausgebaut ist das Werk für 614 m³/s und die maximal mögliche Leistung beträgt 20 500 kW. Das eigentliche Wehr von 198 m Länge mit 8 Schützen von je 1,85 m Höhe liegt auf Schweizerseite. Daran schliesst sich die 20 m breite Flossgasse und der Grundablass mit 3 Schützen von je 10 m lichter Weite und 5 m Höhe an. (Fig. 8) Das Wehrbauwerk leitet dann zum Kanal über. (Fig. 9)

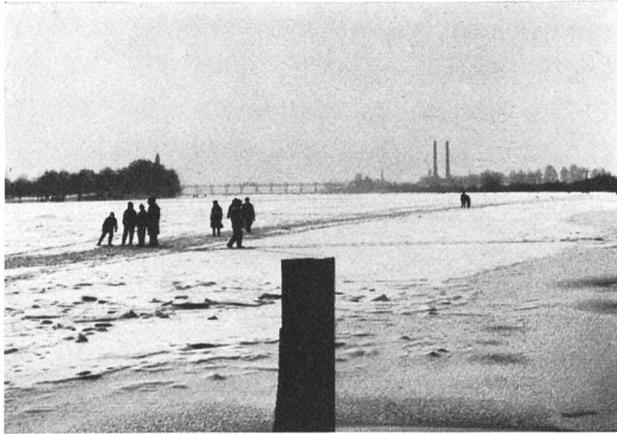
Fig. 15 Kraftwerk Wyhlen, 27. 1. 1963
Stauwehr und Kraftwerk von der Fähre Augst-Herten gesehen

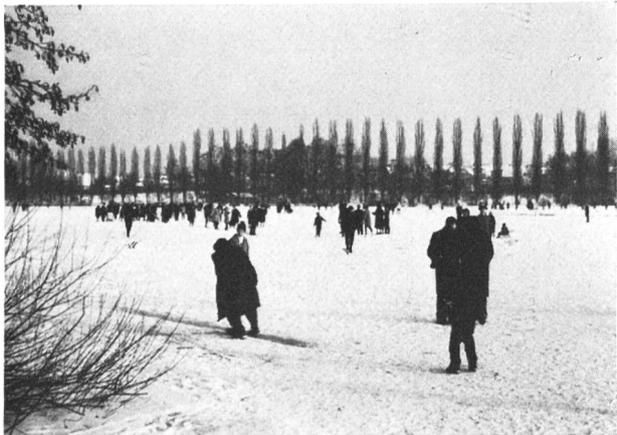
Fig. 16 Insel Gewerth – Badeplatz Augst, Verkehr über das Eis

Auf dem Altrhein oberhalb des Kraftwerkes brachte der Kälteeinbruch am 4. Dezember 1962 die erste geschlossene Eisdecke. Sie taut unter dem Einfluss der nach dem 9. Dezember angestiegenen Temperaturen wieder ab und bildete sich neu ab 23. Dezember, um sich endgültig erst Mitte März aufzulösen. Die maximale Eisdicke betrug zwischen 40 und 50 cm. Auf dem strömenden Rhein bildete sich ab 26. Dezember 1,5 km rheinaufwärts eine Eisdecke, die nach kurzzeitigem Auftauen ab 10. Januar wieder neu entstand. Sie erreichte sowohl am 26. Januar als auch am 5. Februar, nach einem vorübergehenden Zurückweichen um etwa 2 km, die maximale Ausdehnung von etwa 5,7 km Länge. (Fig. 15) Ueber das Wochenende vom 27. Januar war das Eis so tragfähig, dass der Rhein oberhalb der Kraftwerke Augst-Wyhlen von jung und alt begangen wurde. Die Eisdicke betrug dabei in Rheinmitte etwa 15–20 cm. (Fig. 16)

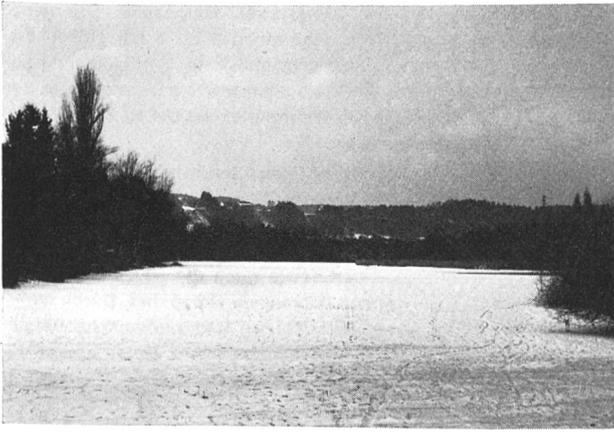
Bei den grösseren Kälteeinbrüchen vom 13. und 14. Januar, vom 23. bis 26. Januar und vom 4. bis 7. Februar 1963 dehnte sich die Eisfläche vom Stauwehr etwa 13 km flussaufwärts, d. h. bis 500 m unterhalb der Rüdlingerbrücke aus. Die Eismenge wurde auf 300 000 Kubikmeter geschätzt. (Fig. 18) Starke Vereisungen traten im Staugebiet der Thur, d. h. von ihrer Mündung in den Rhein bis oberhalb der Ellikonerbrücke, auf. Während der drei grossen Kälteperioden bildete sich eine kompakte Eisfläche über das Staugebiet der Thur mit Eisstärken bis zu 30 cm. (Fig. 19)

Fig. 18 Kraftwerk Eglisau: Alter Rhein bei Rüdlingen zugefroren

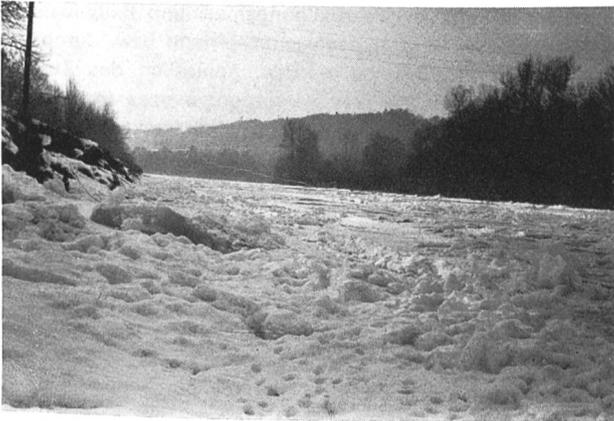
Fig. 19 Kraftwerk Eglisau: Thur unterhalb der Thurbrücke Ellikon total zugefroren

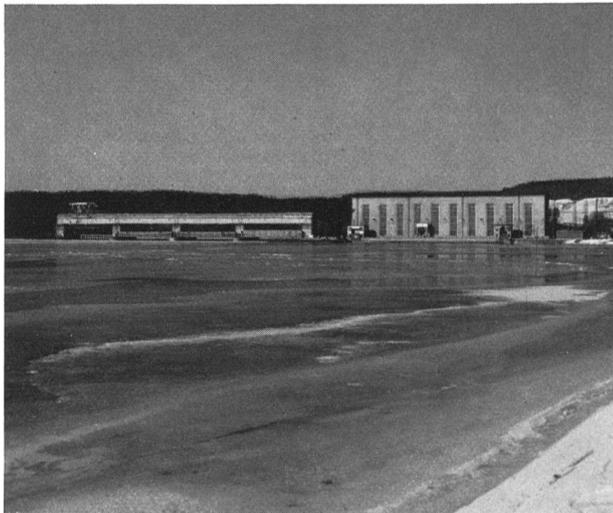
Nach drei kurzzeitigen Kältewellen im November und Dezember 1962 begannen die Stauseepartien mit kleiner Strömungsgeschwindigkeit bereits zu vereisen; mit zunehmendem Frost war der Stausee ab Mitte Januar 1963 fast ganz zugefroren. (Fig. 20) In den ruhigen Seebuchten bildeten sich kompakte Eisflächen. Im alten Aarelauf brach die Eisdecke infolge stärkerer Strömung und Abflussschwankungen der Oberlieger, verursacht durch Eisabwehr, und presste sich zu Packeis. (Fig. 21) Die Eisdecke betrug im Aarelauf bis 15 cm, in den Seebuchten bis 40 cm und unmittelbar vor den Weherschützen bis 50 cm. Grund- und Schwebeis ist nicht festgestellt worden.

Fig. 20 Kraftwerk Klingnau: Einlaufbucht teilweise vereist

Mit einer sorgfältigen Abdichtung der Schützen und einem Nilson-Luftheizapparat konnte die Betriebsbereitschaft einer Schütze bei mässigem Frost sichergestellt werden.

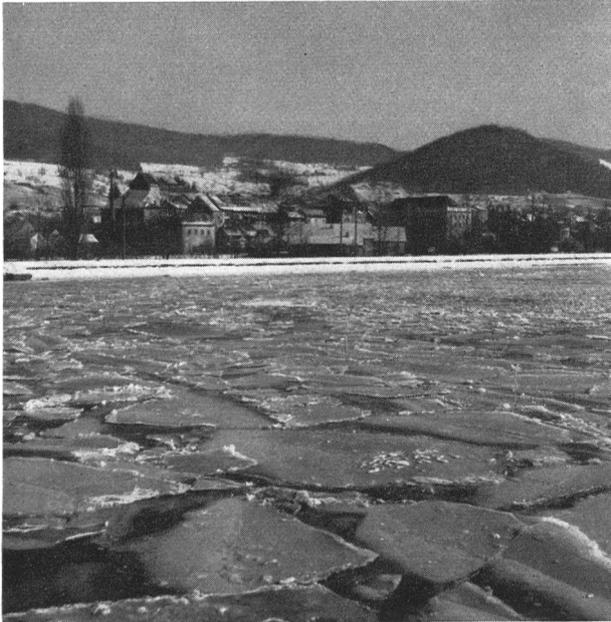
Fig. 21 Kraftwerk Klingnau: Packeis im Flusslauf

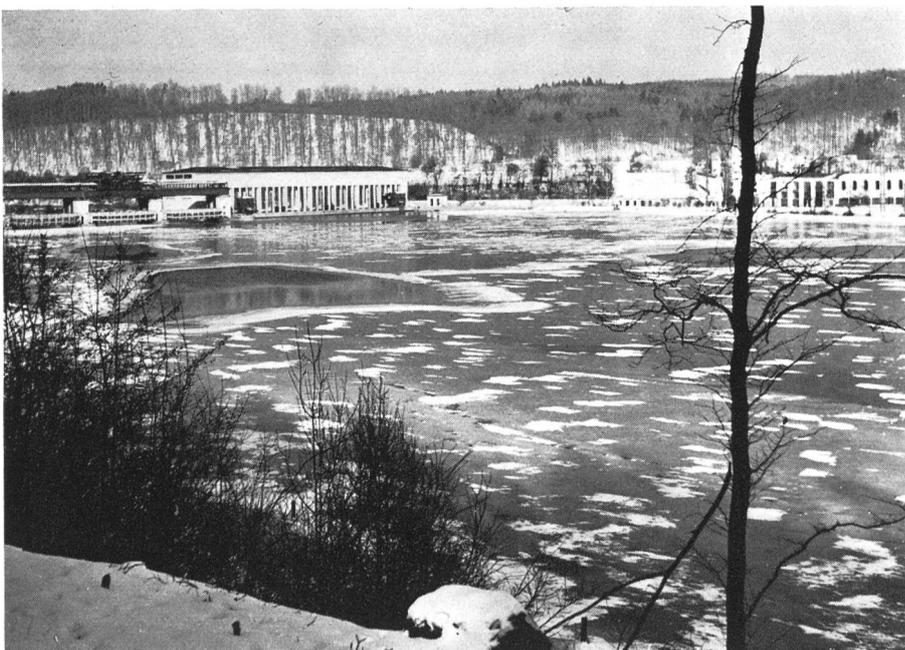
In der Zeit vom 14. bis 20. Januar bildete sich im Oberwasser eine Eisdecke, die vom Kraftwerk bis nach Schwörstadt reichte. (Fig. 22) Am 26. Januar trat gegen Abend

Fig. 22 Kraftwerk Ryburg-Schwörstadt: Eisdecke beim Werk am 20. 1. 1963

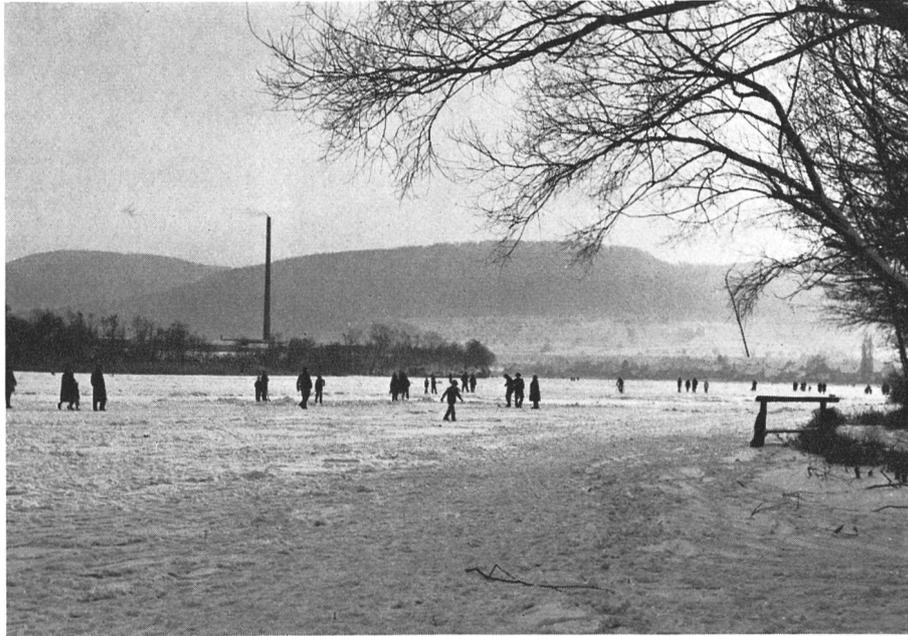
Fig. 23 Kraftwerk Ryburg-Schwörstadt: Eisfläche unterhalb Wallbach, 27. 1. 1963

Schneefall ein und legte auf das Eis, das eine Stärke von 20 bis 25 cm aufwies, eine Schneedecke von etwa 5 cm. Die Eisfläche dehnte sich flussaufwärts bis nach Mumpf aus. (Fig. 23) Am 12. Februar hatte sich die ganze Eisfläche, abgesehen von Uferpartien, vom Werk bis Wallbach wieder aufgelöst. Der Rhein führte etwas Schwebeis, das jedoch am Einlaufrechen keine Schwierigkeiten verursachte.
