Puits blindé de Bitsch de l'aménagement d'Electra-Massa

Philippe Dawans

L'aménagement hydro-électrique de Bitsch utilise les eaux du bassin versant de la Massa, émissaire du glacier d'Aletsch. Il comprend essentiellement un barrage du type voûte mince à double courbure, d'une hauteur de 120 m, une galerie d'aménée sous pression d'une longueur de 2730 m et d'un diamètre de 3,40 m, un puits blindé d'une longueur de 1100 m, d'un diamètre de 2,50 m, avec une pente de 70 % et d'une dénivellation de 633 m, une centrale souterraine équipée, en première étape, de 2 groupes verticaux d'une puissance de 100 MW chacun et un canal de fuite pour la restitution des eaux au Rhône en amont de Brigue.

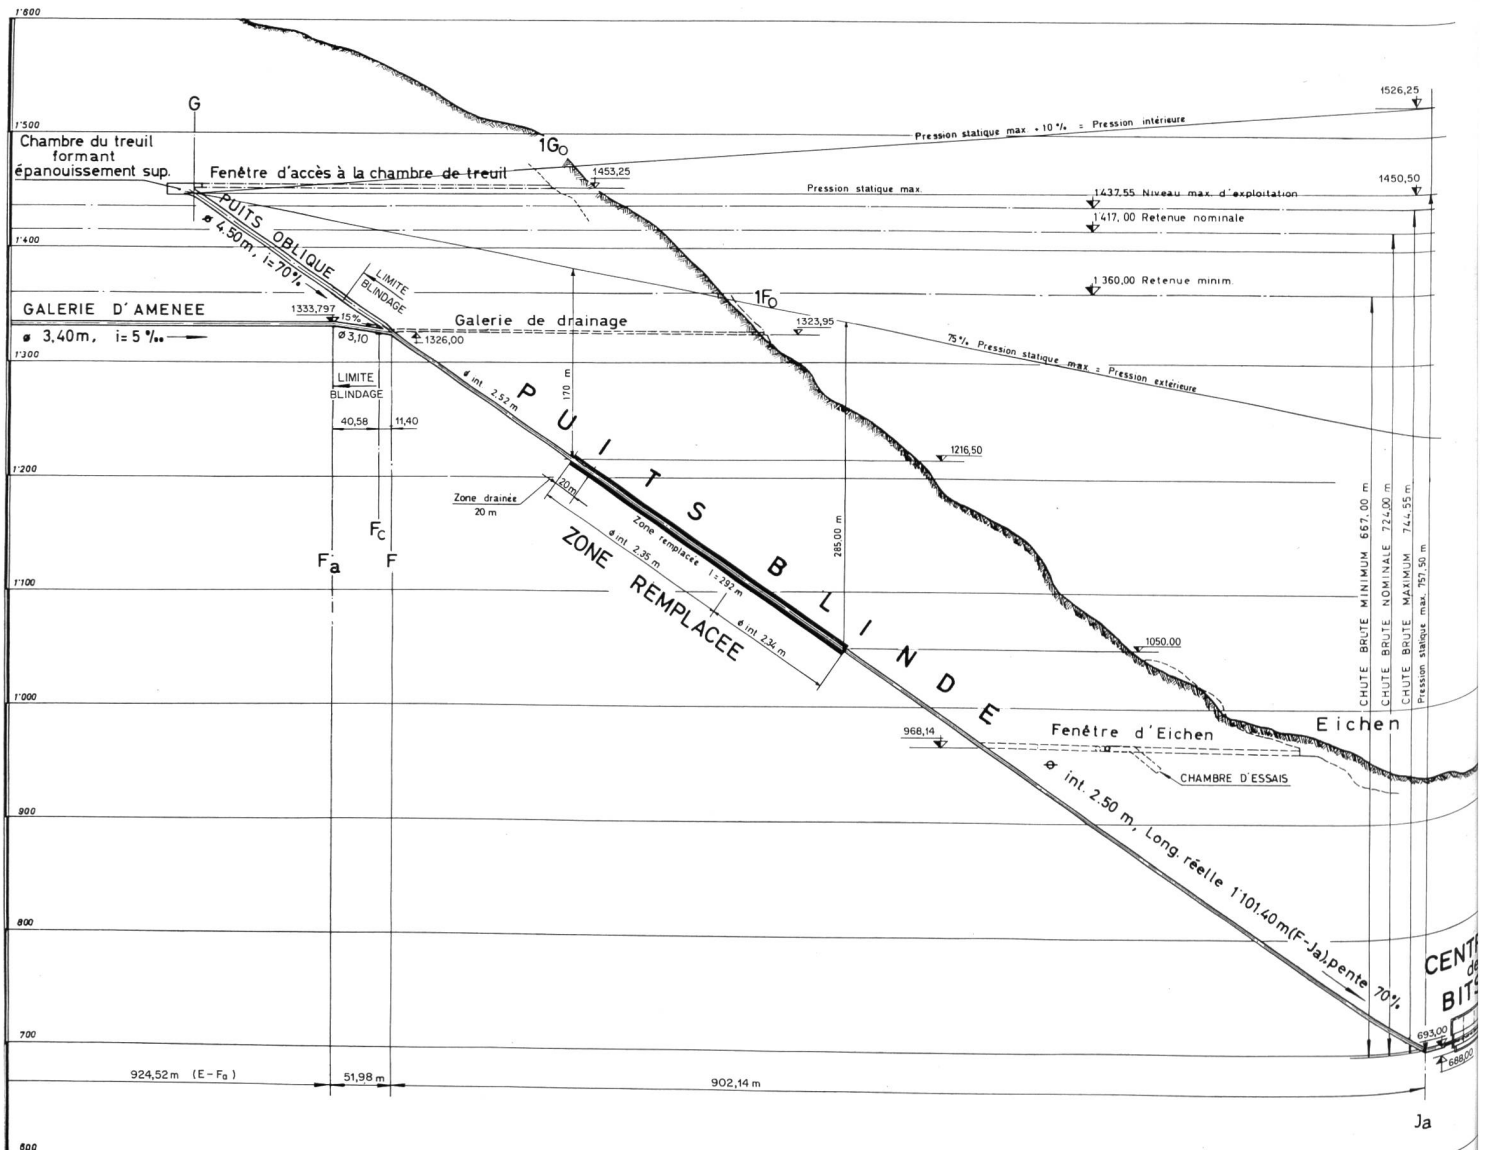
Figure 1. Profil en long du puits blindé, de la Centrale de Bitsch et de la galerie de fuite de l'aménagement d'Electra-Massa en Valais.
