Artikel: Puits blindé de Bitsch de l'aménagement d'Electra-Massa
Autor: Dawas, Philippe
DOI: <https://doi.org/10.5169/seals-941388>

Puits blindé de Bitsch de l'aménagement d'Electra-Massa

Philippe Dawans

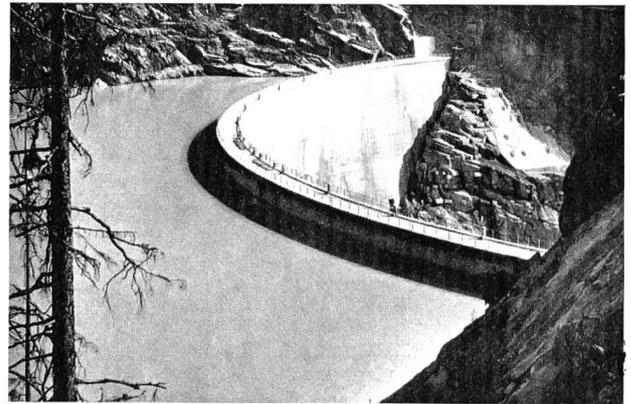
Figure 2. Le barrage de Gebidem construit entre 1964 et 1967. 8,5 mio m³ de volume utile. Hauteur 122 m. Volume du béton 228 000 m³.

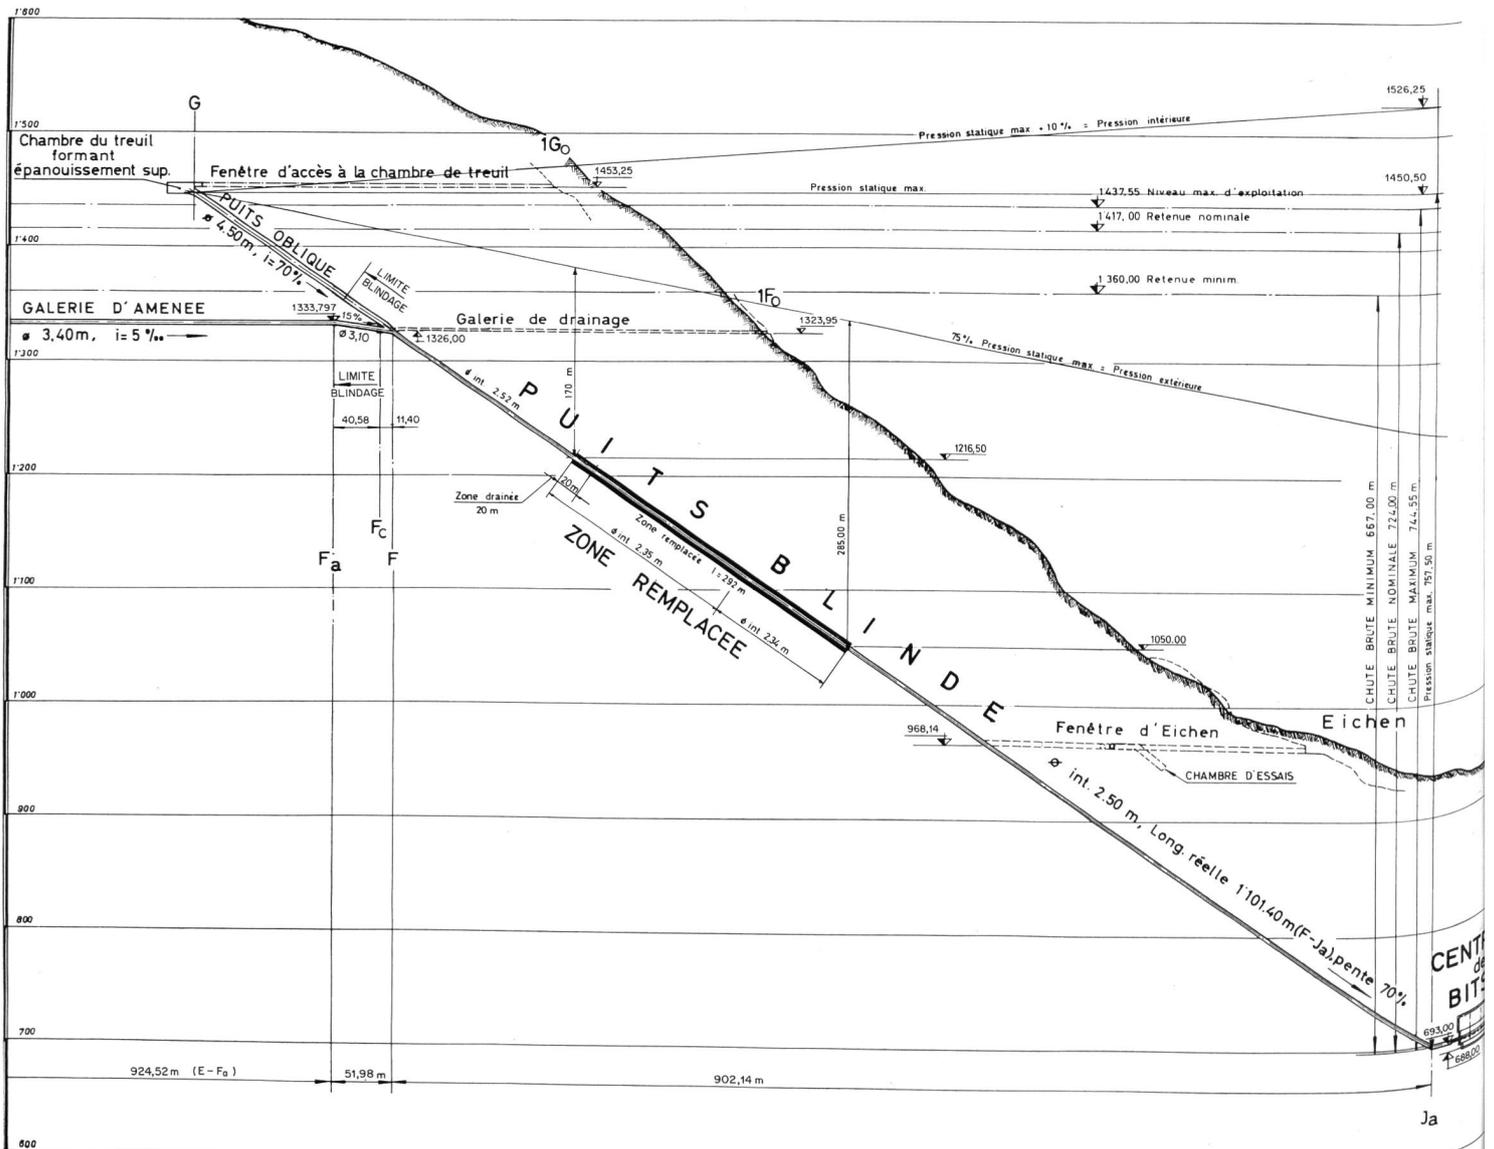
Figure 1. Profil en long du puits blindé, de la Centrale de Bitsch et de la galerie de fuite de l'aménagement d'Electra-Massa en Valais.
