# Sanierung eines Vertikalschachtes der Maggia-Kraftwerke in Peccia

Ottavio Martini und Hans Gubler

Die beschädigte Stahlauskleidung eines 130 m hohen Vertikalschachtes (Wasserschloss) mit 5 m Durchmesser ist durch eine 15 cm starke, doppelt armierte Spritzbetonauskleidung (1813 m<sup>2</sup>) ersetzt worden. Die Sanierung dauerte 4,5 Monate und kostete 2,25 Mio Franken.

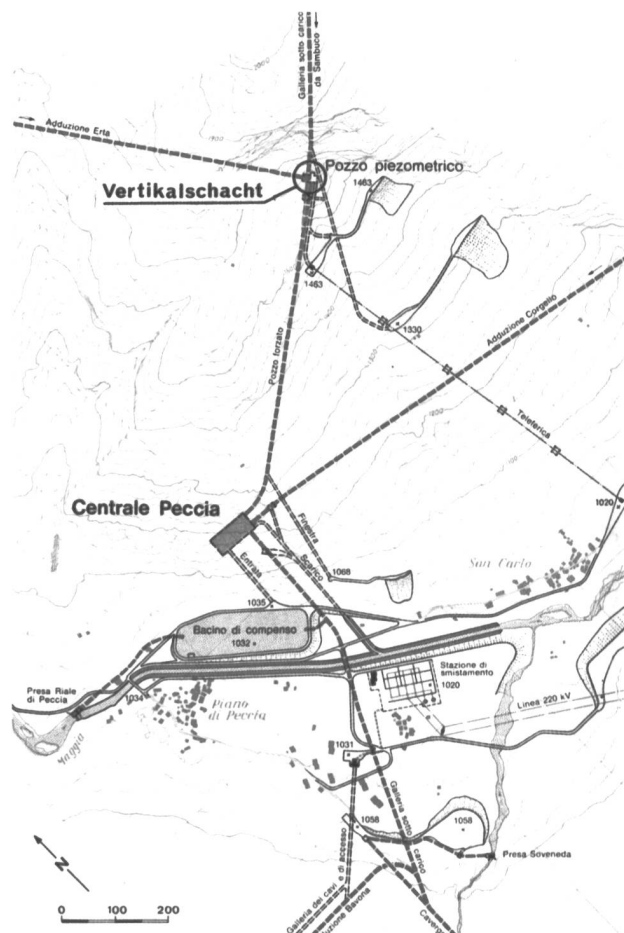
Bild 1. Übersichtsplan Peccia. Druckstollen von Sambuco Durchmesser 2,2 bis 3,2 m, Länge 5,3 km; Wasserschloss (Vertikalschacht) Durchmesser 5 m, Höhe 130 m; Druckschacht Durchmesser 1,9 bis 1,7 m, Länge 790 m, Gefälle 70%; Zentrale Peccia mit zwei horizontalachsigen Zwillings-Pelton-turbinen 47 MW, 14,5 m<sup>3</sup>/s, 300 U/min und zwei Pumpengruppen 22 MW, 4,5 m<sup>3</sup>/s; Ausgleichsbecken 11 500 m<sup>3</sup>, Stauziel 1032 m ü. M.

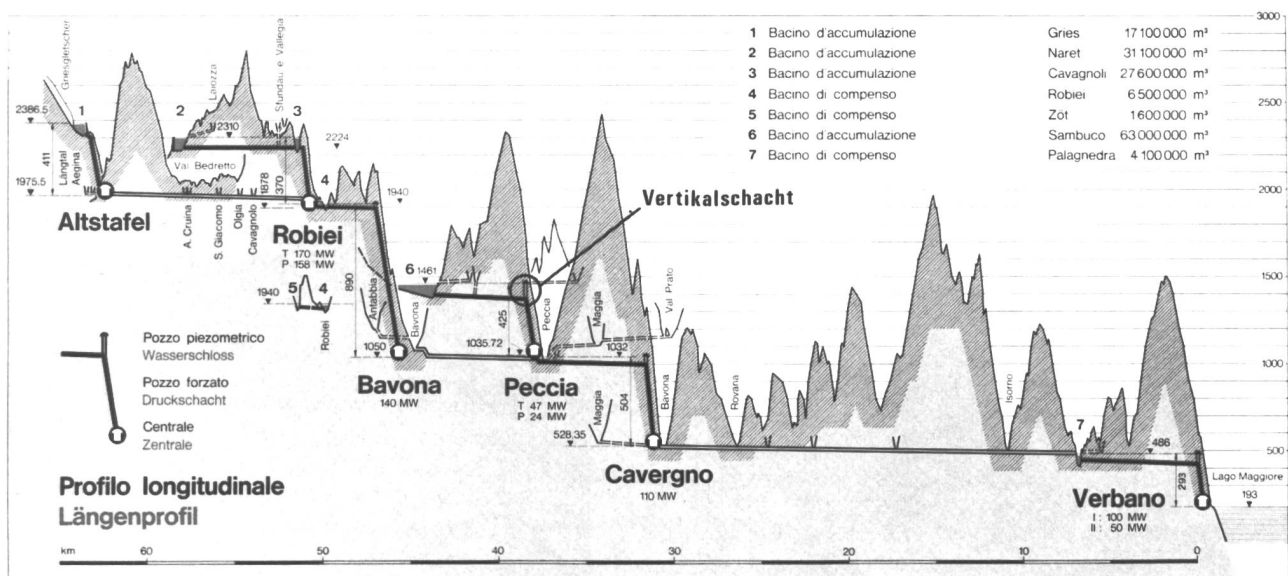
Bild 2. Längenprofil Altstafel – Verbano. 1, 2, 3 und 6 Speicherbecken; 4, 5 und 7 Ausgleichsbecken.

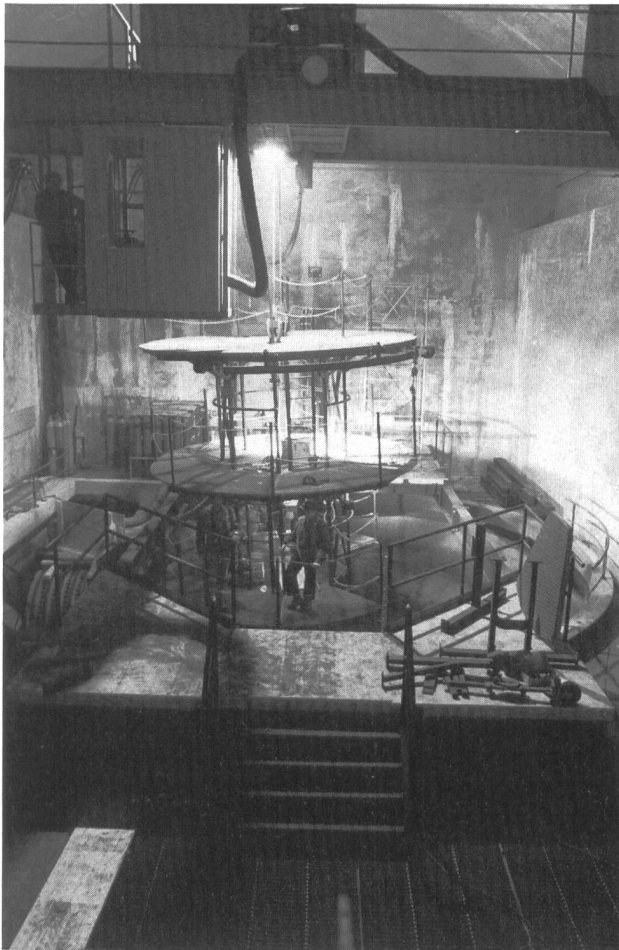
Bild 5. Dreistöckige Arbeitsbühne, bereit zum Absenken in den 130 m tiefen Schacht Peccia.

Für die Bauarbeiten im Schacht setzte man eine dreistöckige Arbeitsbühne ein. Sie war mit ihren rund fünf Tonnen Gesamtgewicht am Kran in der Wasserschlosskammer (acht Tonnen Tragkraft) angehängt und musste täglich nur einmal um 1,80 m abgesenkt werden (Bild 5).

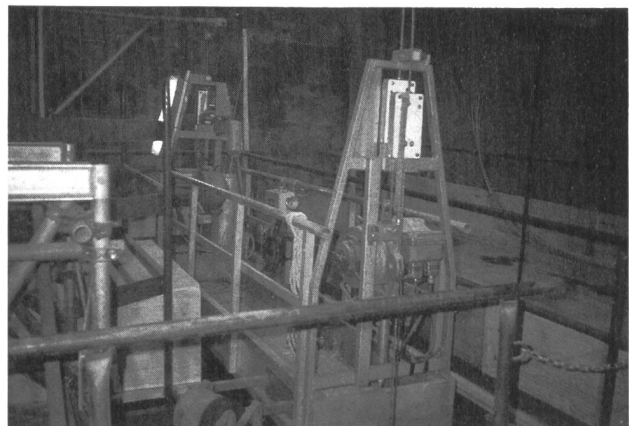
schinist für die Kranbedienung eingespart werden (Bild 6).

Bild 6. Motor-Hängegerüst für Personentransporte im Schacht.
