Umbau und Sanierung des Grundablasses beim Wasserkraftwerk Mühleberg

Walter Holzer und Martin Reutemann

Das Wasserkraftwerk Mühleberg – das grösste Flusskraftwerk der BKW FMB Energie AG – wurde 1917–1921 erstellt. Die entsprechende Talsperre, hinter der sich der Wohlensee gebildet hat, enthält u. a. einen in der rechten Talflanke angeordneten Grundablass. Grundablässe sind Sicherheitsorgane und dienen der Absenkung des Stauspiegels in Notsituationen. Der vorliegende Grundablass wurde 1997 und 1998, nach einer längeren Projektierungs- und Bewilligungsphase, umgebaut und saniert. Der Umbau war eine anspruchsvolle und vielseitige Bauaufgabe, welche erfolgreich abgeschlossen werden konnte.

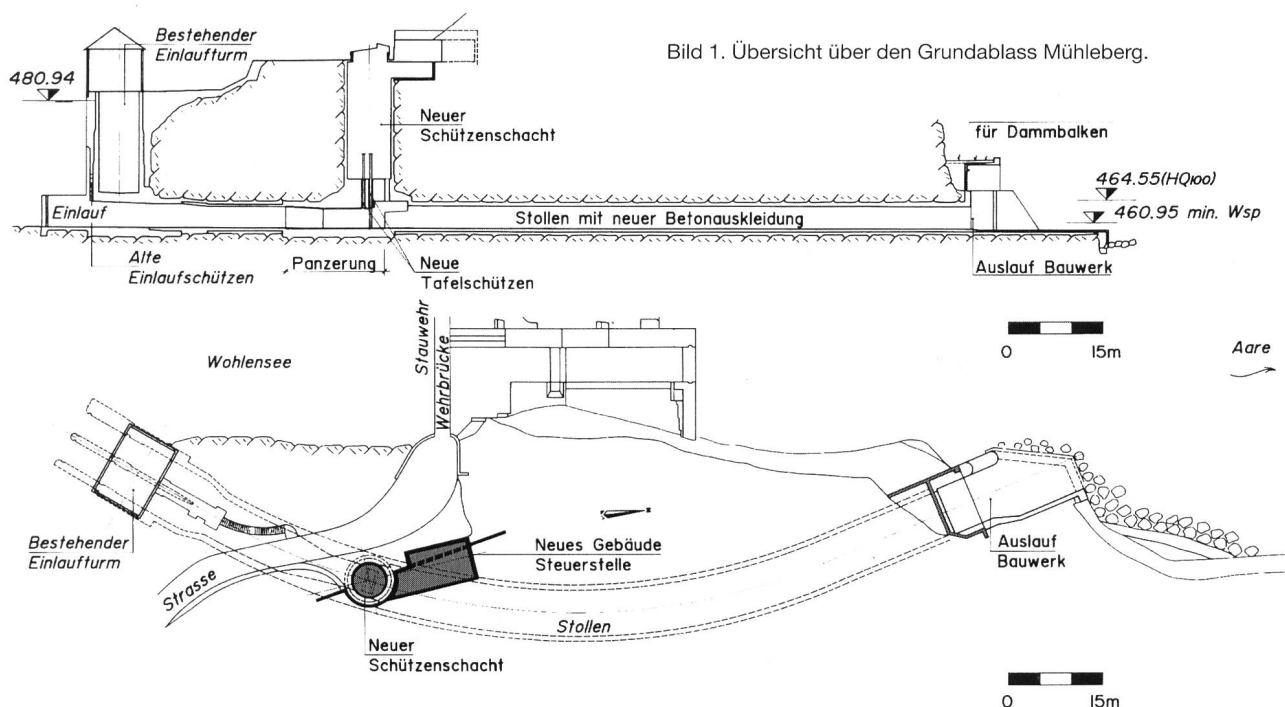
Der Grundablass besteht aus einem rund 140 m langen Stollen in der rechten Talflanke und einem im Stausee angeordneten Einlaufbauwerk mit den Abschlussorganen (Bild 1). Der Stollen diente während der Bauzeit 1917–1921 vorerst als Umleitstollen und umfährt die Talsperre in einem leichten Bogen. Er mündet 80 m unterhalb des Stauwehrs in die Aare.

Bild 1. Übersicht über den Grundablass Mühleberg.
