Zeitschrift: Wasser Energie Luft = Eau énergie air = Acqua energia aria
Band: 96 (2004)
Heft: 3-4

Kolkentwicklung beim Limmatwehr Dietikon

Ursachenforschung der Hochwasserschäden im Frühjahr 1999 mittels hydraulischer Modellversuche

■ Adriano Lais, Peter Volkart

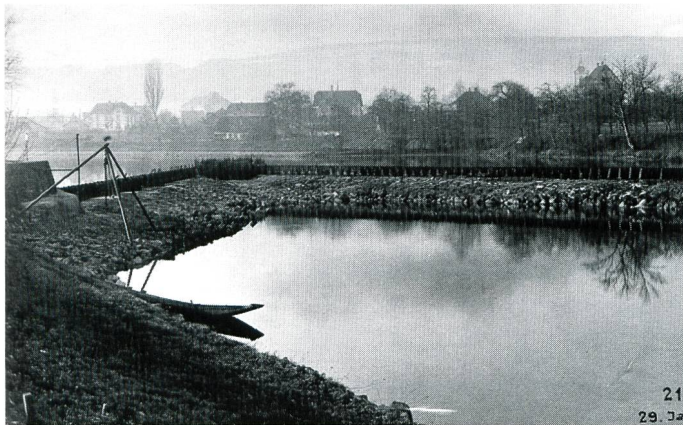
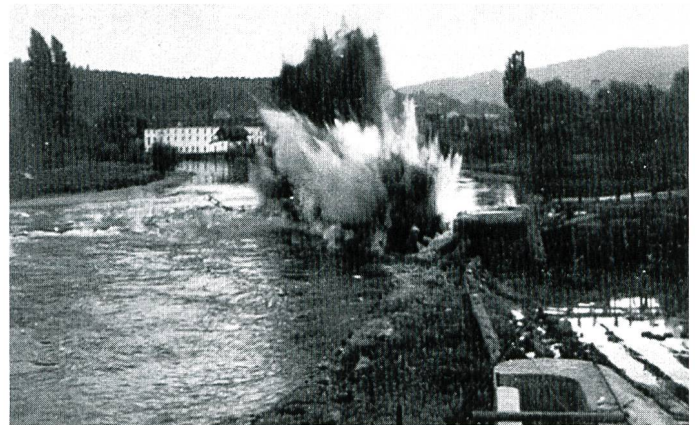
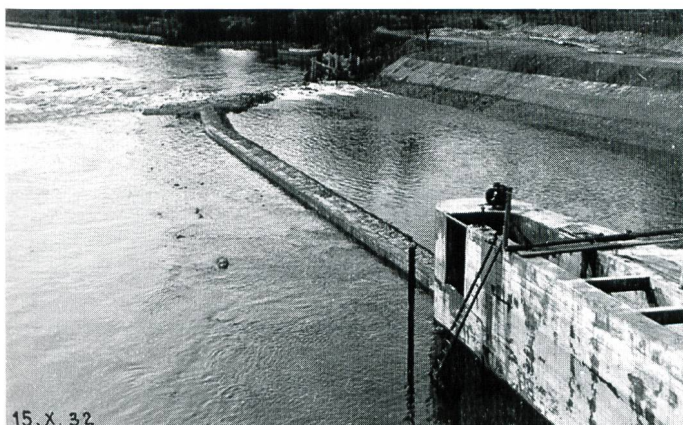
Bild 1. Oben links: Das in den Jahren 1889 bis 1893 erstellte, v-förmige Klappenwehr mit hochgezogenen Klappen und gesetzten Nadeln in der mittig angeordneten Flossgasse vom Unterwasser her betrachtet. Oben rechts: Sprengung des linken Flügels der Grundschwelle im Jahr 1932. Das gesprengte Material und der ehemalige Blocksatz formieren eine Schwelle. Links: Abbruch des Einlaufbauwerks zum Oberwasserkanal. Im Vordergrund auf der rechten Bildseite ist der neue Wehrsporn mit der Fischtreppe zu erkennen. An der Stelle des alten Grundwehrs sind die Blöcke des ehemaligen Blocksatzes unter Bildung einer Schwelle zurückgeblieben (Bildquelle: EKZ).

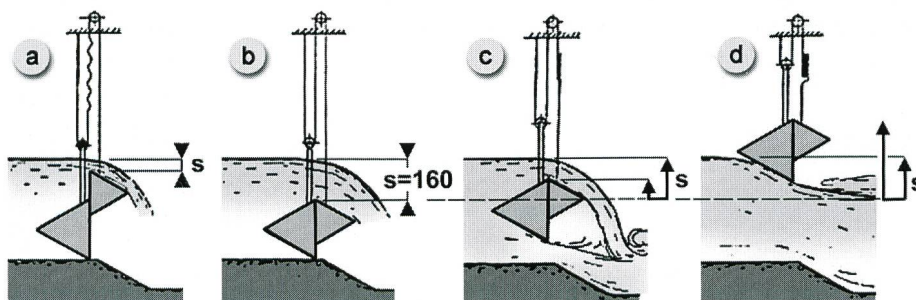
Bild 3. Typische Schützenstellungen s. a: Überströmen, b: maximales Überströmen bei einer abgespulten Kettenlänge von $s = 160 \text{ cm}$, c: kombiniertes Über- und Unterströmen für $160 < s < 320 \text{ cm}$ und d: Unterströmen. Ab $s = \text{ca. } 400 \text{ cm}$ herrscht freier Wehrdurchfluss.

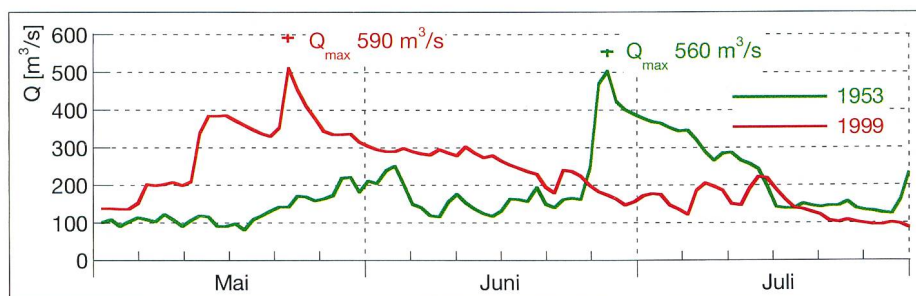
Nach einer längeren Periode starker Niederschläge traten im Juni 1953 und Mai 1999 zwei Jahrhundert-Hochwasserereignisse auf (Bild 4). Die Limmat trat über die Ufer und überschwemmte das Vorland.

Bild 4. Tagesmittelganglinie der Limmat bei der Messstation Zürich Unterhard für die Hochwasserereignisse von 1953 und 1999.

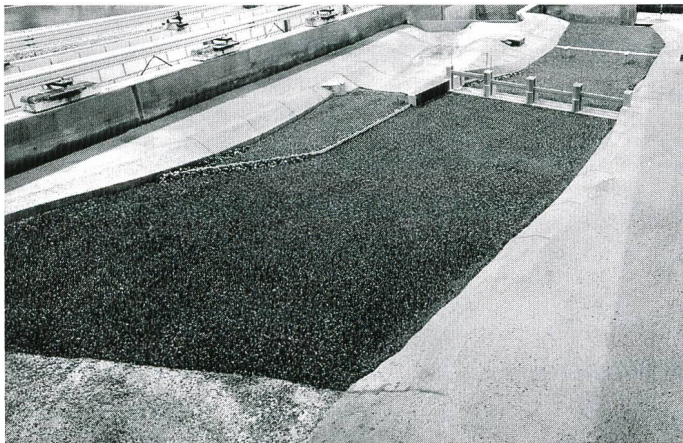
Bild 7. Blick auf das hydraulische Modell der VAW mit beweglicher Sohle. Die eingebauten Blockwürfe entlang der Einlaufschwelle und der links- und rechtsufrigen Böschung im Unterwasser des Wehrs repräsentieren den Zustand nach der Errichtung der Anlage im Jahr 1933.
