Artikel: Erhöhung Hochwassersicherheit Stauwehr Schlattli
Autor: Kolberg, John / Schneider, Lukas
DOI: <https://doi.org/10.5169/seals-1002777>

Erhöhung Hochwassersicherheit Stauwehr Schlattli

John Kolberg, Lukas Schneider

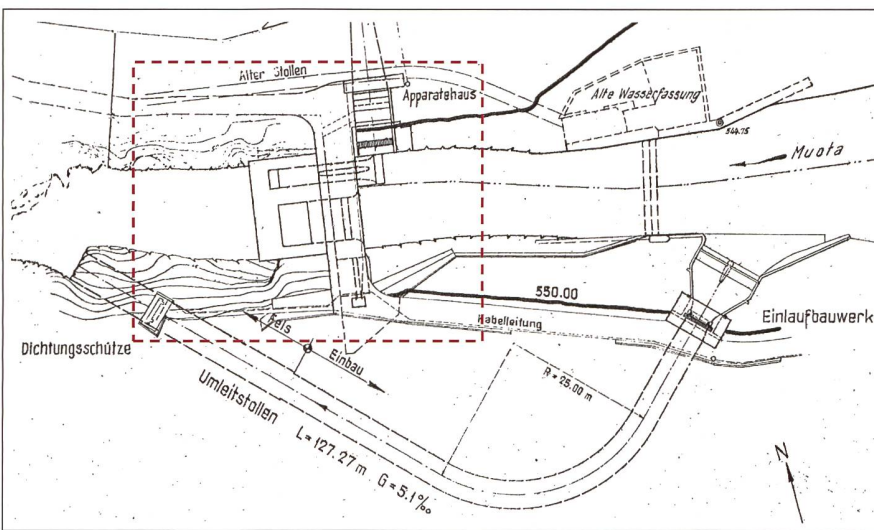
Bild 2: Situation mit rot gekennzeichnetem Projektperimeter.
(Quelle: Ingenieurbüro K.J. Fetz, bearbeitet von AFRY Schweiz AG).

Im Ausgangszustand stellten drei regulierte und eine unregulierte Wehrröpfung sowie der Umleitstollen die Durchleitung von Hochwasserabflüssen sicher (vgl. Bild 2 und Tabelle 1).
